RAPPORT D'ENQUÊTE SUR ACCIDENT AÉRONAUTIQUE

COLLISION AVEC UN CÂBLE

**GOUVERNEMENT DU CANADA
GARDE CÔTIÈRE CANADIENNE
BELL 206L (hélicoptère) C-GCHN
RIVIÈRE MARGAREE (NOUVELLE-ÉCOSSE)
25 FÉVRIER 1995**

RAPPORT NUMÉRO A95A0040

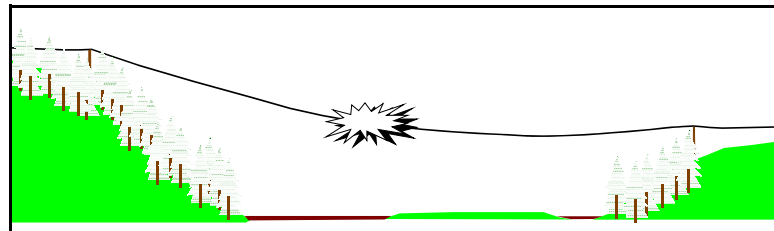
Figure 1 - Emplacement de la ligne électrique

La ligne électrique était grisâtre-blanchâtre et contrastait peu avec la surface gelée de la rivière et le sol enneigé plus élevé à l'arrière-plan.

La ligne électrique était suspendue à des poteaux de chaque côté de la rivière. Les deux poteaux étaient entourés de grands arbres à feuillage persistant et d'arbres serrés à feuillage caduc, et la bande défrichée qu'on trouve normalement à proximité des lignes de transport d'électricité avait été envahie par la végétation.

La ligne électrique n'était pas balisée, ce qui n'était pas obligatoire en vertu de la réglementation en vigueur. De plus, la ligne électrique n'était pas indiquée sur les cartes aéronautiques de navigation.

Après l'installation de la nouvelle ligne électrique, les enquêteurs ont survolé la zone à l'altitude approximative à laquelle avait volé l'hélicoptère accidenté. Ils ont déterminé que, même avec une vision optimale et dans des conditions de visibilité idéales, la ligne électrique et ses supports étaient extrêmement difficiles à apercevoir à cause de la végétation et du relief.

Lorsque les enquêteurs ont survolé le câble à une altitude de 300 pieds environ, ils ont constaté qu'il était presque impossible de voir le câble lui-même; toutefois, ils pouvaient voir ses supports et les bandes défrichées sur les deux côtés de la rivière.

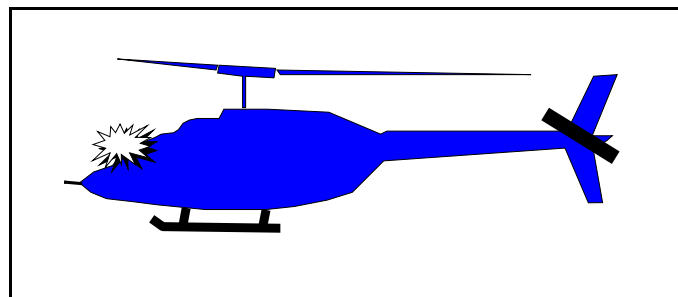
Figure 2 - Point d'impact avec la ligne électrique

L'hélicoptère volait à l'horizontale à environ 70 pieds au-dessus de la rivière, à peu près au milieu de la rivière, à une vitesse estimée de 80 noeuds, au moment de la collision avec la ligne électrique.

La ligne électrique a touché la section avant de l'hélicoptère, sur la partie inférieure du pare-brise. La ligne électrique s'est rompue en deux : là où elle a touché l'hélicoptère, et là où elle était fixée au poteau ouest. La section rompue de la ligne électrique a touché une pale du rotor principal et a été projetée vers l'avant. Elle a été retrouvée à 1 063 pieds du point d'impact avec la ligne électrique.

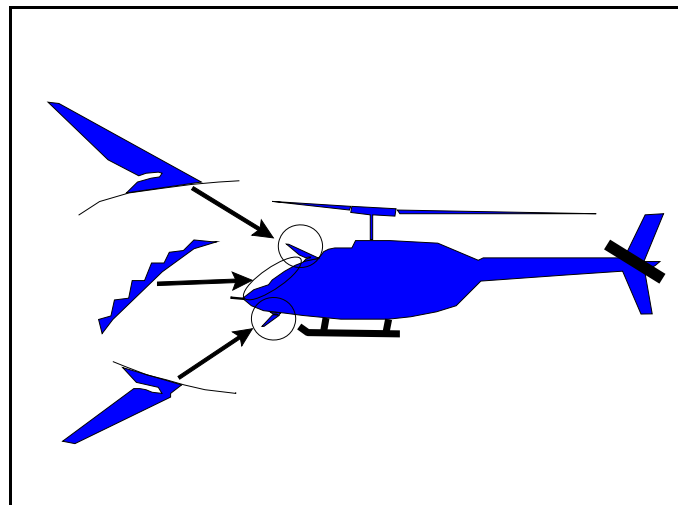
Figure 3 - Dispositif coupe-câble

L'hélicoptère Bell 206L peut être équipé d'un dispositif coupe-câble (WSPS) en vertu du certificat de type supplémentaire (CTS) SH4083SW dûment approuvé. Le WSPS sert à empêcher qu'un câble pénètre dans le poste de pilotage, il permet de réduire les risques que les commandes de vol soient endommagées pendant un impact contre un câble; il permet également de diminuer les risques qu'un câble se prenne dans le train d'atterrissage. Le fabricant du WSPS affirme que l'efficacité du WSPS a été démontrée à des angles pouvant atteindre 45 degrés et à des vitesses aussi basses que 4 mi/h, et qu'il conserve son efficacité en cas de multiples impacts contre des câbles.

Le WSPS comprend trois éléments : un coupe-câble/défecteur supérieur, un coupe-câble/défecteur inférieur, et un défecteur de câble sur le pare-brise. Chacun de ces composants est muni d'une arête en dents de scie en acier à haute résistance. Le défecteur de câble du pare-brise sert à faire glisser le câble sur le devant du poste de pilotage et à le faire entrer dans l'un des coupe-câbles.

L'hélicoptère n'était pas équipé d'un WSPS, ce qui n'était pas contraire à la réglementation.

Tous les hélicoptères de Transports Canada seront équipés d'un WSPS d'ici 15 mois. D'ici le mois de décembre 1995, chaque région possédera au moins un hélicoptère équipé d'un WSPS.
