RAPPORT D'ENQUÊTE SUR LA SÉCURITÉ DU TRANSPORT AÉRIEN A23C0048

COLLISION AVEC LE RELIEF

Custom Helicopters Ltd.
Bell 206L (hélicoptère), C-FQHB
Grise Fiord (Nunavut), 52 NM S (île Devon)
28 juin 2023

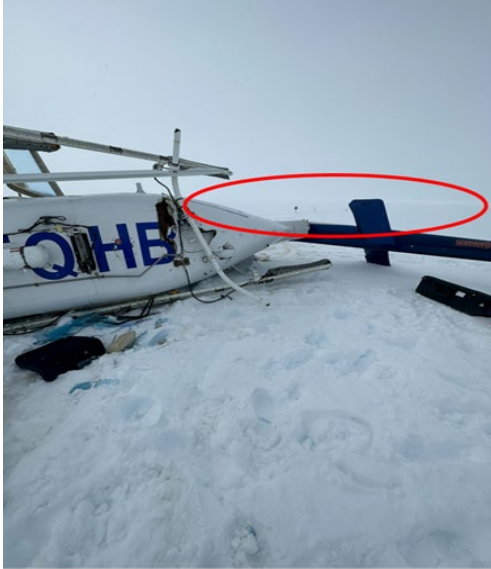
Cet accident s'est produit alors que l'hélicoptère survolait un glacier à basse altitude. Une fois que l'hélicoptère a dépassé les rochers servant de repères visuels, le pilote a perdu les repères visuels à la surface dans des conditions de lumière plate.

Des photos prises peu après l'accident montrent que des conditions de lumière plate étaient présentes au moment de l'accident (figures 1 et 2).

Figure 1. Photo prise peu après l'événement, montrant des conditions de lumière plate avec un manque de définition de la surface (Source : Custom Helicopters Ltd.)

En réaction à cet événement, Custom Helicopters Ltd. a ajouté une formation sur la lumière plate à son manuel d'exploitation et offre désormais une formation sur les conditions météorologiques arctiques aux pilotes qui sont affectés à des lieux éloignés. Une instruction sur les opérations aériennes a également été publiée pour les opérations dans l'Arctique, sur les glaciers et en hiver, accompagnée d'instructions et d'une formation sur l'établissement, l'utilisation et l'entretien de piquets et de drapeaux dans les aires d'atterrissage en régions éloignées. Des améliorations ont été apportées à la surveillance des vols et au soutien opérationnel grâce à l'utilisation structurée des communications par satellite pour la planification et le suivi des vols ainsi que les comptes rendus météorologiques. Custom Helicopters Ltd. a également amélioré la formation des pilotes en y incluant la configuration et l'utilisation correctes du système de vision synthétique de ForeFlight.

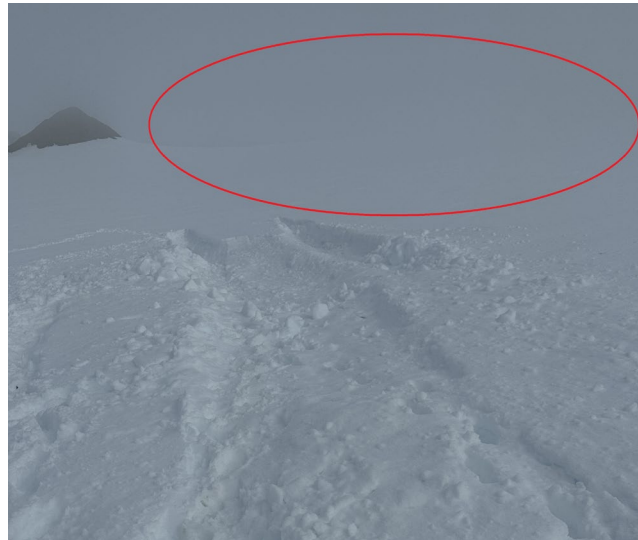
Figure 2. Photo prise peu après l'événement, montrant le point d'impact et les conditions de lumière plate avec un manque de définition de la surface (Source : Custom Helicopters Ltd.)
