RAPPORT D'ENQUÊTE MARITIME M13L0055

MORT ACCIDENTELLE

**VRAQUIER *FEDERAL YOSHINO*
BAIE-COMEAU (QUÉBEC)
LE 8 MAI 2013**

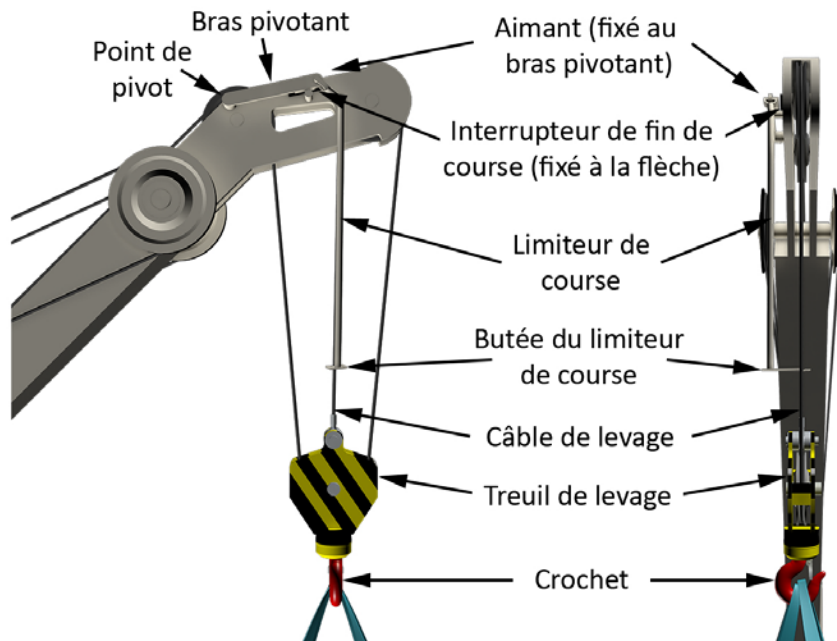
Figure 1. Vue latérale de la tête de flèche et des composants de l'interrupteur de fin de course (gauche) et vue de face de la tête de flèche (droite). Se reporter à l'annexe C pour obtenir une vue complète de la grue de charge bâbord.

Lorsque la poulie se déplace à l'intérieur des limites établies, l'aimant fixé sur le bras pivotant se trouve aligné avec l'interrupteur de fin de course et crée ainsi un circuit électrique fermé qui permet le fonctionnement du moteur. Toutefois, si la poulie, dans sa course ascendante, dépasse la limite établie, elle entre en contact avec la butée du limiteur de course (figure 1). Ce contact avec le limiteur de course fait pivoter le bras vers le haut et entraîne le désalignement de l'aimant et de l'interrupteur de fin de course; le circuit électrique est alors ouvert et l'alimentation électrique au moteur est coupée. Pour activer l'interrupteur de fin de course, le

bras doit pivoter d'environ 10° vers le haut (animation 3D n° 2¹⁴). Après l'événement, on a constaté que le bras pivotant se trouvait à un angle d'environ 90° par rapport à l'interrupteur de fin de course.

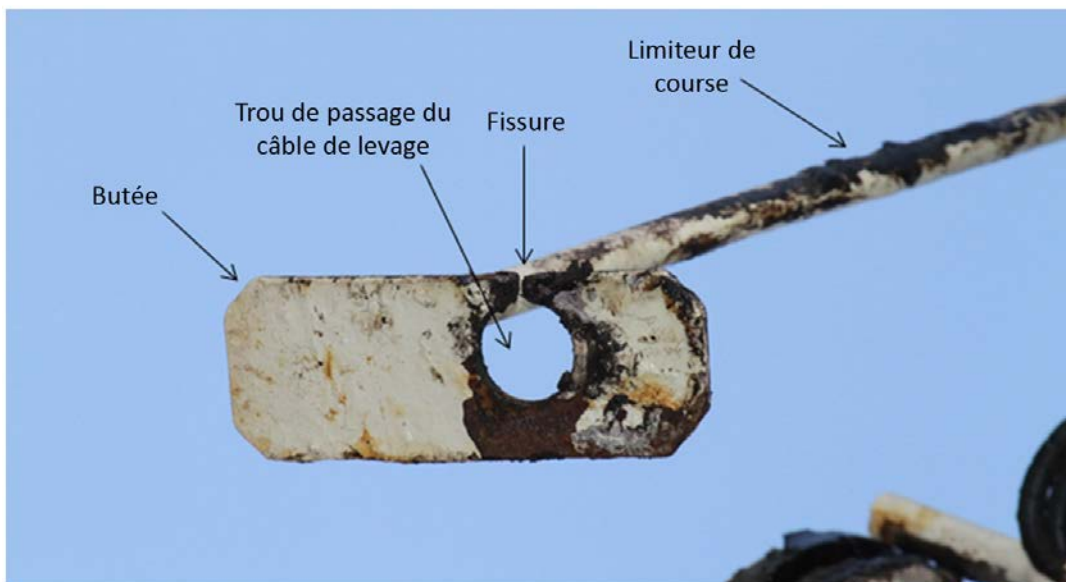
Photo 2. Le limiteur de course en place au moment de l'événement

Pour que le limiteur de course fonctionne comme prévu, il a été conçu de manière à ce que le câble de levage passe dans une ouverture pratiquée dans sa butée (photo 2). Ainsi, la butée du limiteur de course se trouve liée au câble de levage et maintient le limiteur de course aligné sur la poulie (tout en permettant au câble de levage de se déplacer librement par l'ouverture pratiquée dans la butée). Sous tension et passé correctement dans l'ouverture de la butée, le câble de levage se trouverait normalement parallèle au limiteur de course et à une distance d'environ 10 cm de celui-ci (figure 1, vue de face).

Après l'événement, on a constaté que la structure du limiteur de course était intacte. On pouvait dénoter de la graisse sur la tige même du limiteur, mais peu de graisse se trouvait sur la butée. Entre l'ouverture par laquelle passe le câble de levage et le bord de la butée se trouvait une fente d'une largeur d'environ 10 mm (photo 2).

L'absence de graisse sur la butée du limiteur de course et l'abondance de graisse sur le limiteur lui-même indiquent un gréement fautif du câble de levage et du limiteur de course. Le câble de levage en cause dans cet événement avait été graissé à peine 5 jours plus tôt. Dans une situation où un câble de levage fraîchement graissé passe à travers l'ouverture dans la butée, on s'attendrait à ce que le câble laisse de la graisse sur la butée; toutefois, celle-ci présentait une quantité minimale de graisse. De plus, il y avait beaucoup de graisse sur le limiteur de course, ce qui donne à croire que celui-ci pendait librement le long du câble et frottait contre ce dernier²⁶.

²⁶ Étant donné que le câble de levage n'avait en toute probabilité pas été passé dans l'ouverture de la butée, la présence d'une fente dans la butée n'était probablement pas déterminante.

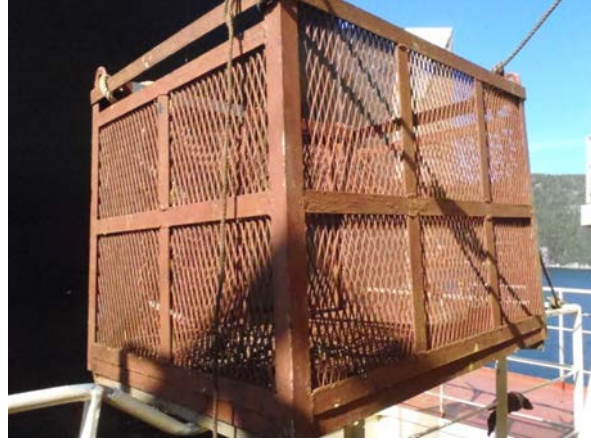
Photo 3. Nacelle en acier à bord du Federal Yoshino

Pour faciliter le transbordement de matériel, l'équipage du *Federal Yoshino* se servait d'une nacelle en acier que l'on pouvait attacher aux grues de charge. Fabriquée par l'équipage du navire, cette nacelle était faite de cornières et de plats en acier, et d'un grillage métallique (photo 3). Elle pesait 200 kg¹⁵ et mesurait 96 cm de haut. Sa base mesurait 102 cm sur 132 cm.

Au moment de l'événement, la nacelle était attachée au crochet de la grue de charge bâbord par 2 élingues en nylon d'une longueur approximative de 4,2 m. Ces élingues étaient attachées à la nacelle au moyen de 4 manilles. Un examen post-événement a permis de constater que les élingues en nylon étaient usées (photo 4) et que 2 des 4 manilles indiquaient leur charge admissible. Aucun des manillons filetés des 4 manilles n'était moucheté¹⁶.

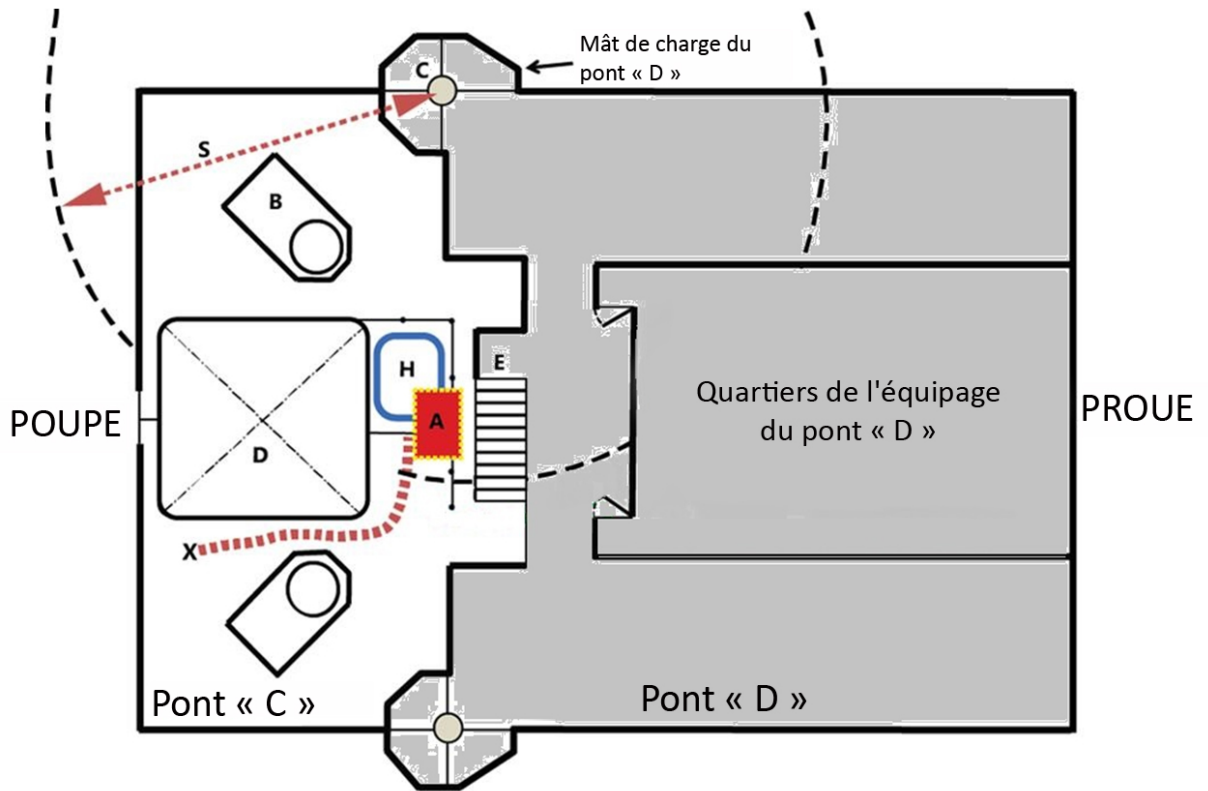
Annexe D – Vue en plan de l'endroit de l'événement

- A – Point de chute de la nacelle
- B – Évent de la salle des machines bâbord
- C – Mât de charge bâbord
- D - Cheminée
- E - Escalier

- X – Parcours du troisième officier
- H – Écuelle de la salle des machines sur le pont « B »
- S - Portée maximale (8 m à 25°)

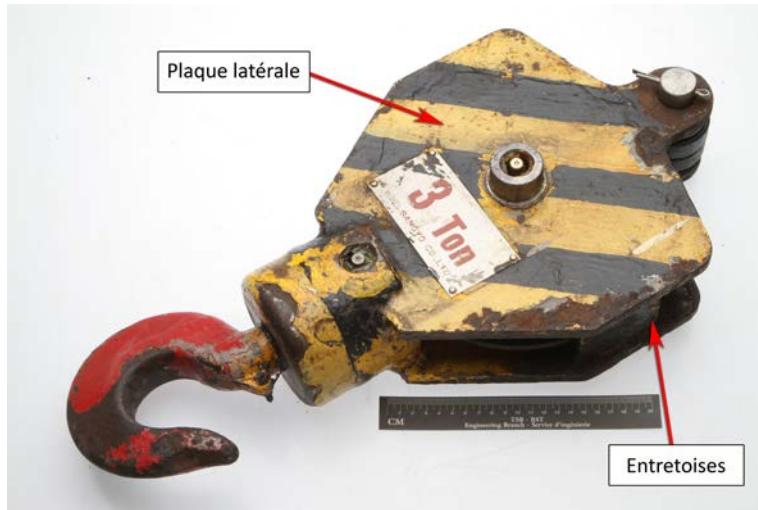
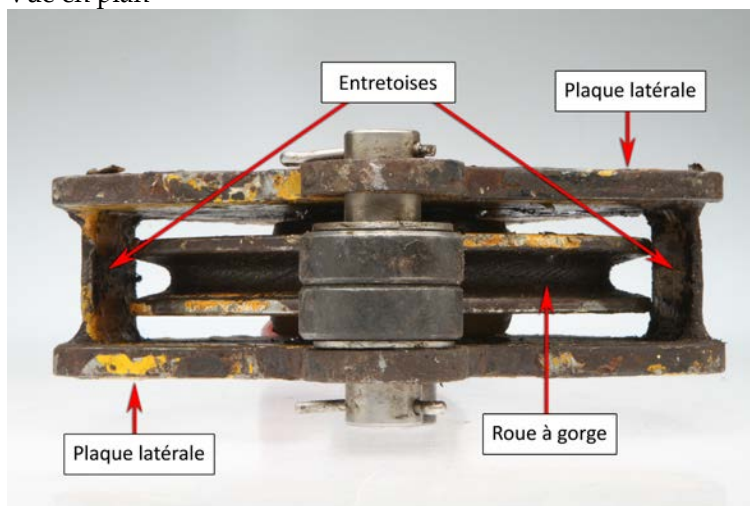
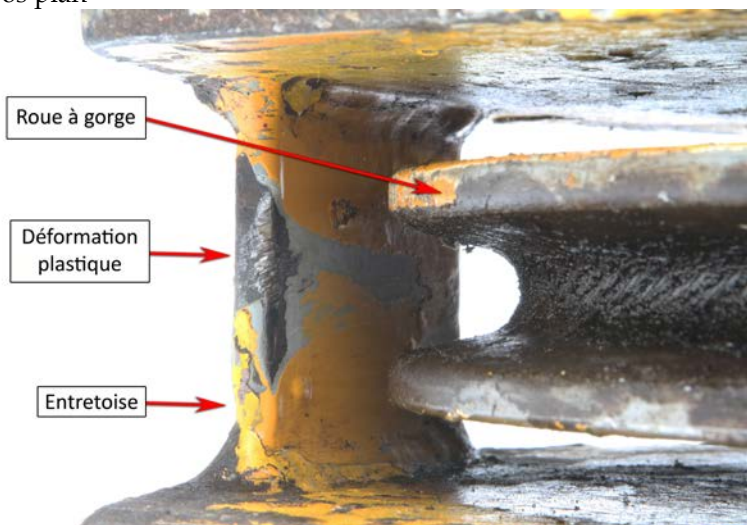
Annexe E – Poulie de la grue

La poulie¹² de la grue de charge bâbord était fabriquée en acier et comprenait un crochet et une roue à gorge (annexe E). La roue à gorge recevait un câble de levage d'un diamètre de 10 mm et elle était maintenue par des plaques latérales renforcées par des entretoises. Un examen des entretoises après l'événement a révélé que l'une d'elles (celle où le câble de levage sortait de la roue à gorge en direction du treuil de levage) avait subi une déformation plastique¹³ (annexe E).
