DIRECTION DES SERVICES À L'APPUI DES OPÉRATIONS
RAPPORT DU LABORATOIRE D'INGÉNIERIE

LP181/2013

Examen de l'incendie du moteur de la locomotive
Montreal, Maine & Atlantic Railway Train, MMA-002
Date de l'événement: 06-juillet-2013

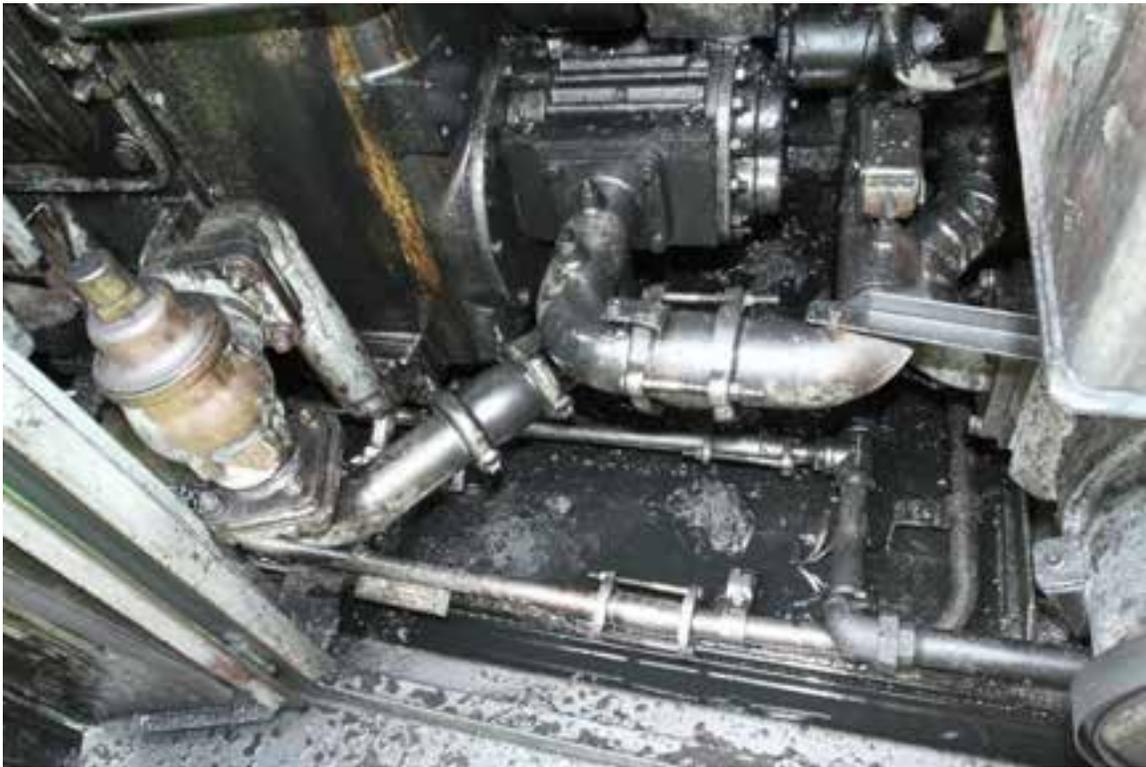
- l'extinction de l'incendie. Cependant, une quantité importante d'huile a été observée tout autour de l'extrémité avant du moteur (figure 1).
- 2.1.2 L'examen de la cheminée d'échappement et des panneaux de toit environnants a montré que le feu s'était concentré dans cette zone (figure 2). De la rouille fraîche était visible à l'endroit où de la peinture avait brûlé sur des parties du toit immédiatement adjacentes à la cheminée d'échappement; la cheminée elle-même était fissurée. Une inspection visuelle de l'intérieur de la cheminée d'échappement a permis de voir que le corps du turbocompresseur était environ à moitié plein d'un mélange d'huile et d'eau (figure 3).

Figure 1 : Vue représentative de la dispersion de l'huile moteur à l'intérieur du compartiment moteur de la MMA 5017

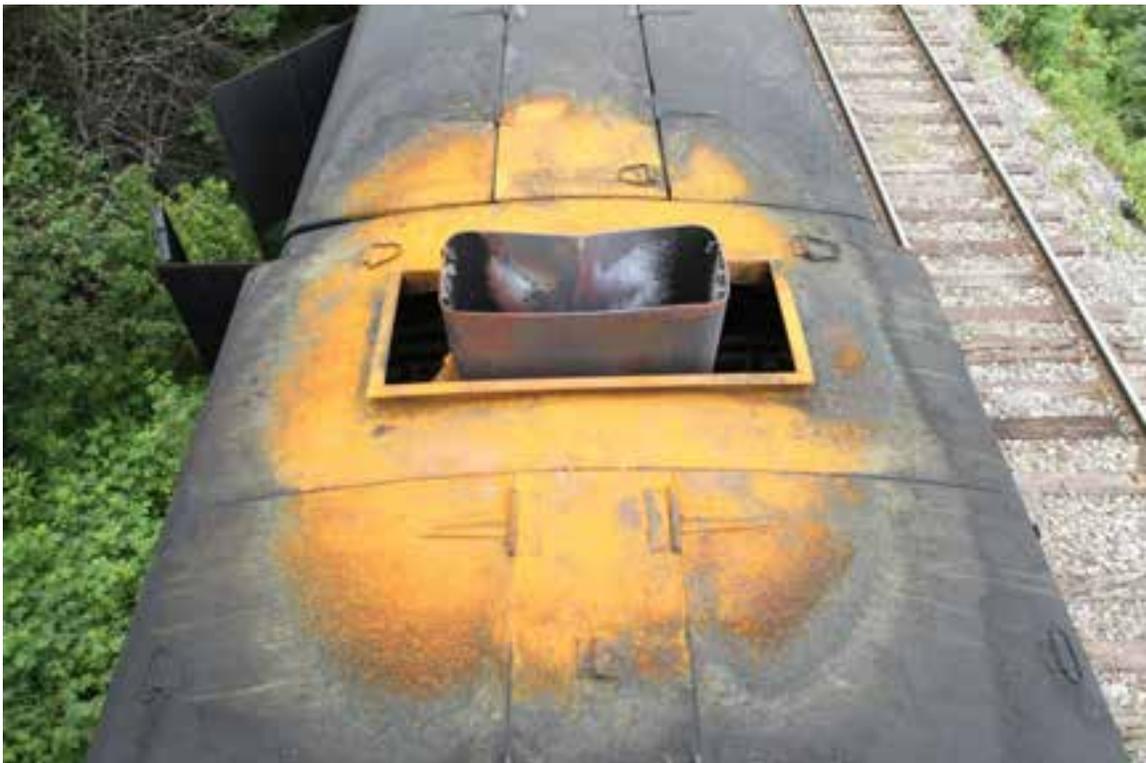
Figure 2 : Rouille montrant le point de concentration du feu autour de la cheminée d'échappement fissurée

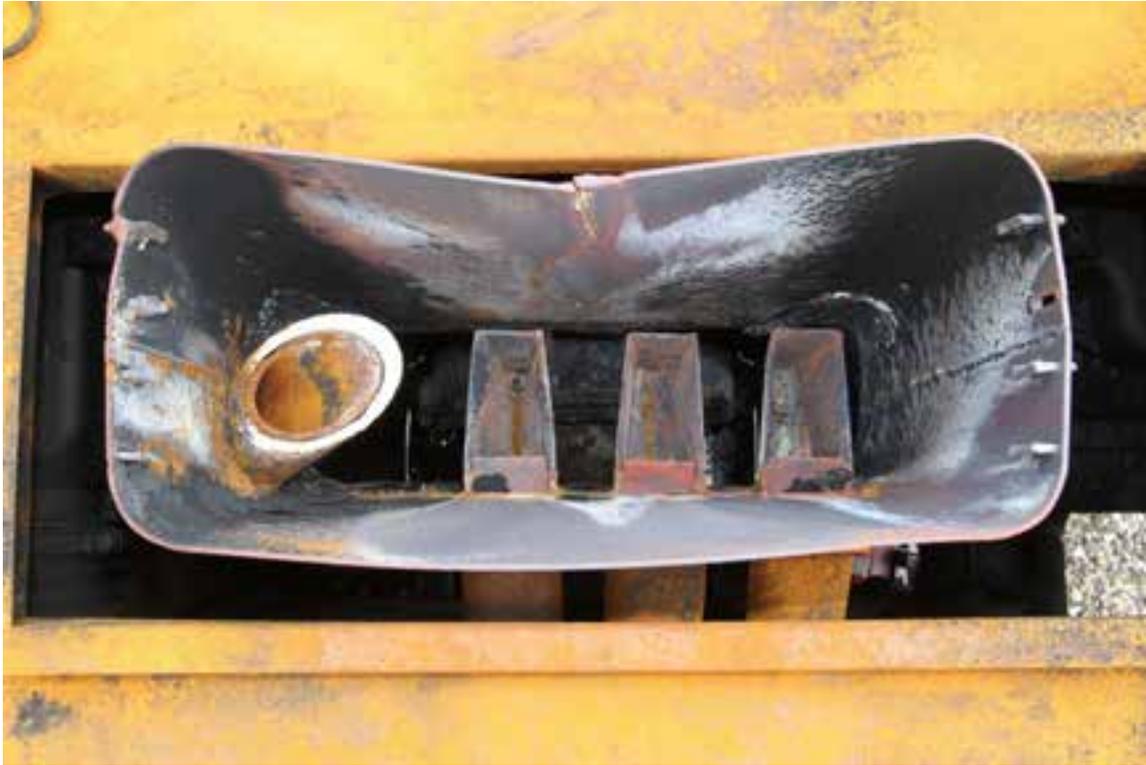
Figure 3 : Vue à l'intérieur de la cheminée d'échappement montrant la surface du mélange huile-eau
Des buses d'aspiration sont visibles.

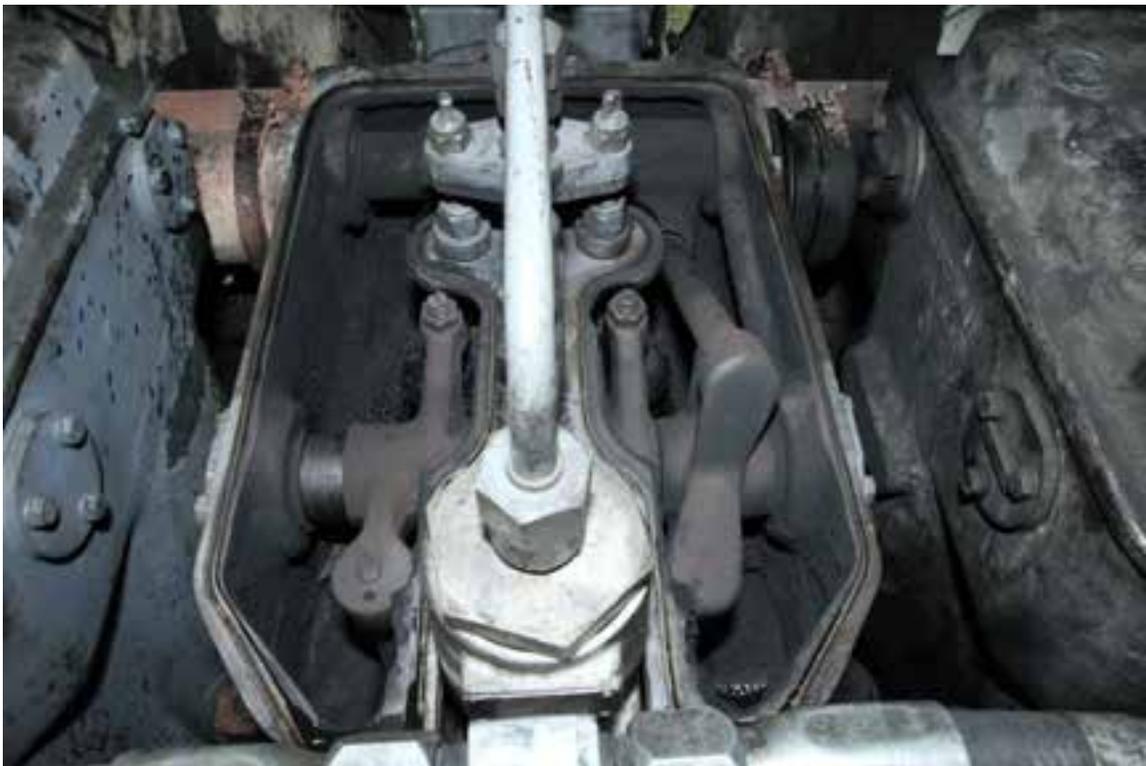
- 2.1.3 La dépose des couvercles de soupape a permis de voir que le dessus de l'ensemble de puissance (EP) numéro cinq sur le côté droit (EP R5) était sec et carbonisé, une indication que le dispositif de commande des soupapes était privé d'huile depuis un bon moment (figure 4). Les autres ensembles de puissance présentaient un aspect huileux normal (la figure 5 en donne un exemple représentatif à titre de comparaison).

Figure 4 : Ensemble de puissance R5 montrant le dispositif de commande des soupapes dans un état sec et carbonisé

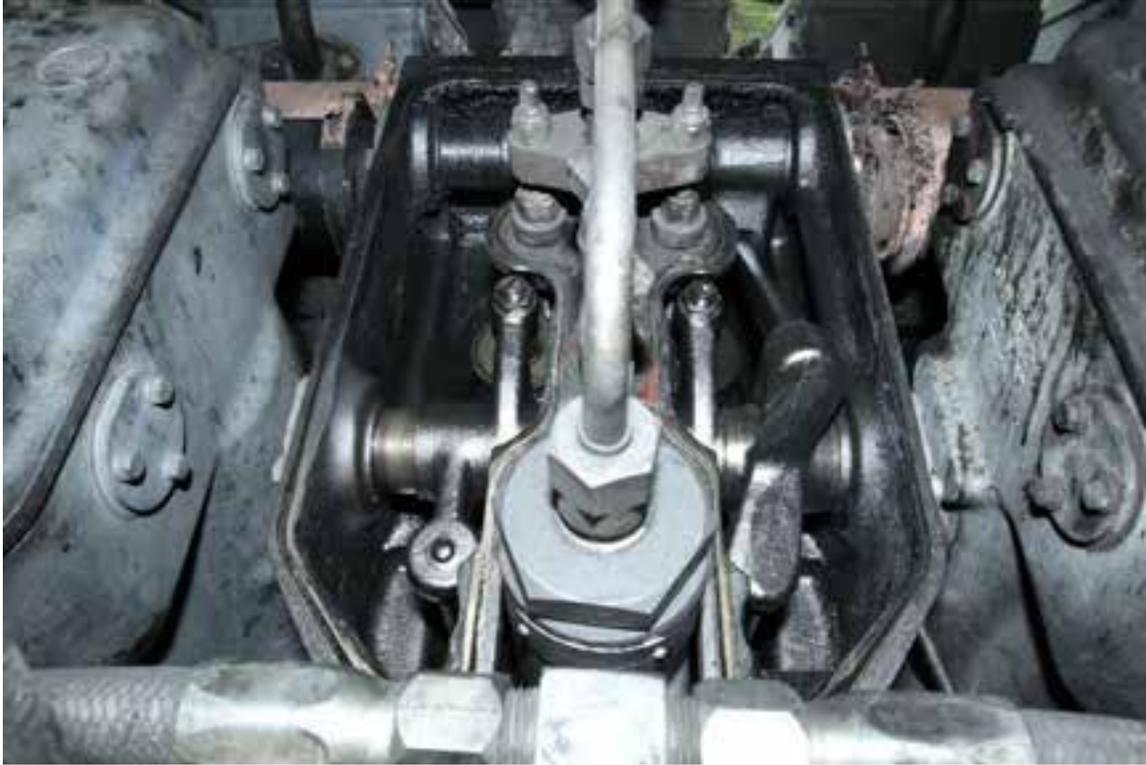
Figure 5 : Par comparaison, dispositif de commande des soupapes huileux normal

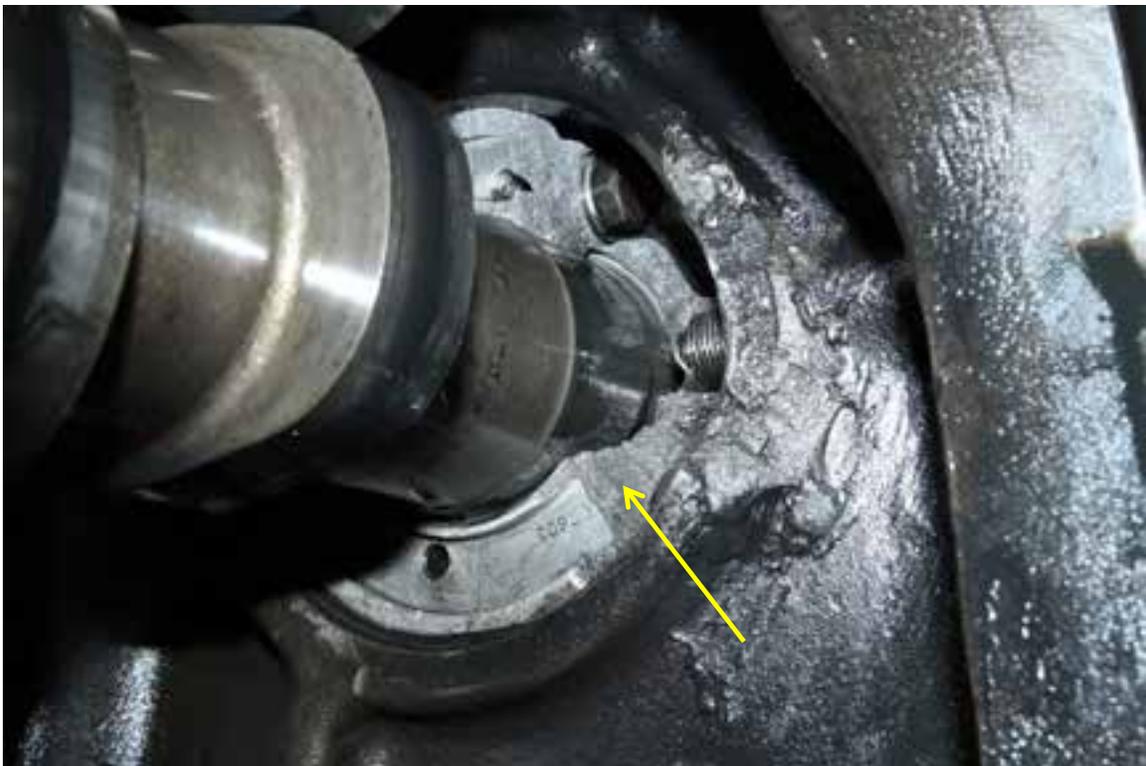
- 2.1.4 La dépose du couvercle d'inspection du carter de l'EP R5 a montré que le palier d'arbre à cames entre les EP R4 et R5 (figure 6) s'était rompu. Une grande section de ce palier s'était séparée, mettant ainsi à découvert le tourillon d'arbre à cames.

Figure 6 : Palier d'arbre à cames cassé entre les ensembles de puissance R4 et R5 (flèche)

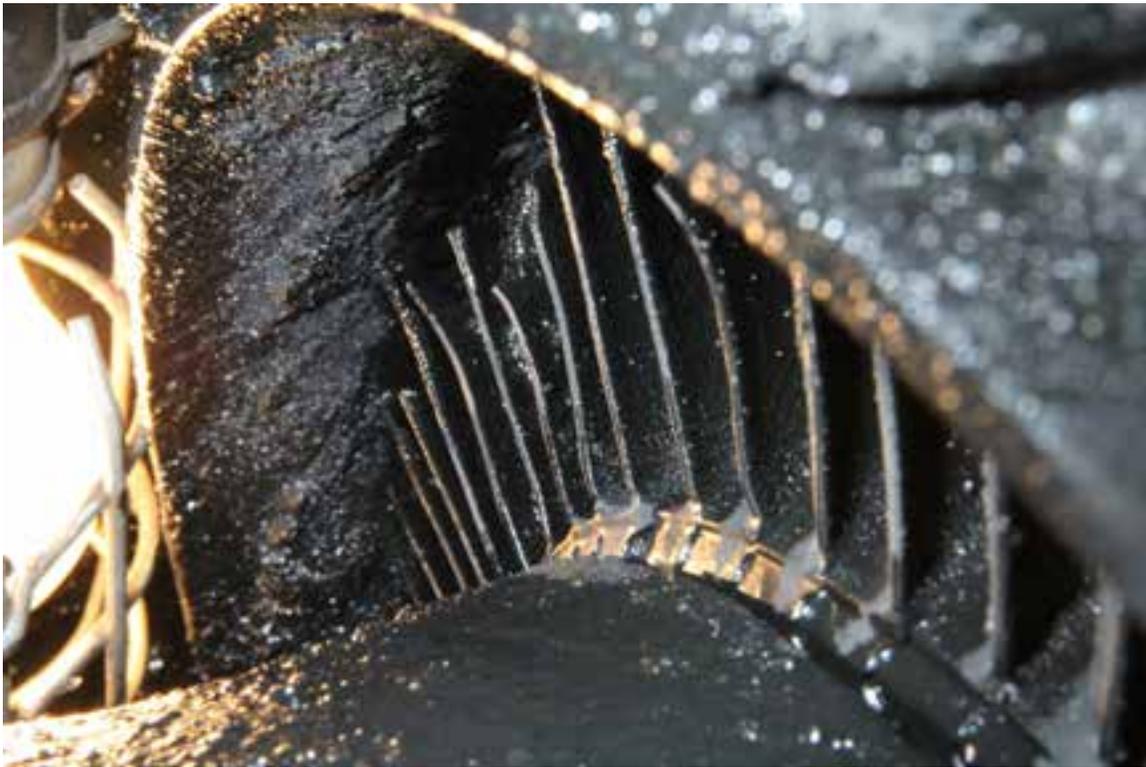
- 2.2.2 Malgré des aubes manquantes et cassées, le turbocompresseur pouvait être tourné à main, une indication que les paliers de son arbre étaient en bon état (figure 7). On a introduit des chiffons par la partie inférieure du corps du turbocompresseur à la recherche de fragments d'aube de turbine. Aucun n'a été trouvé.

Figure 7 : Aubes de turbine déformées et cassées dans le turbocompresseur

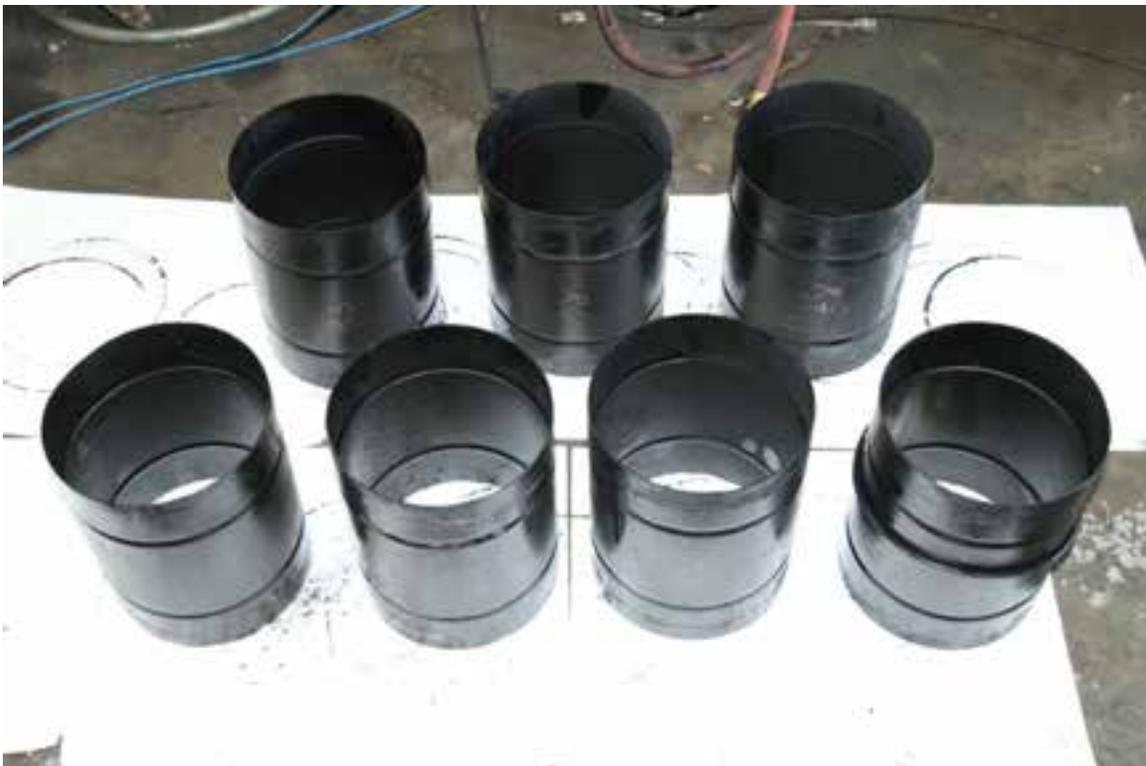
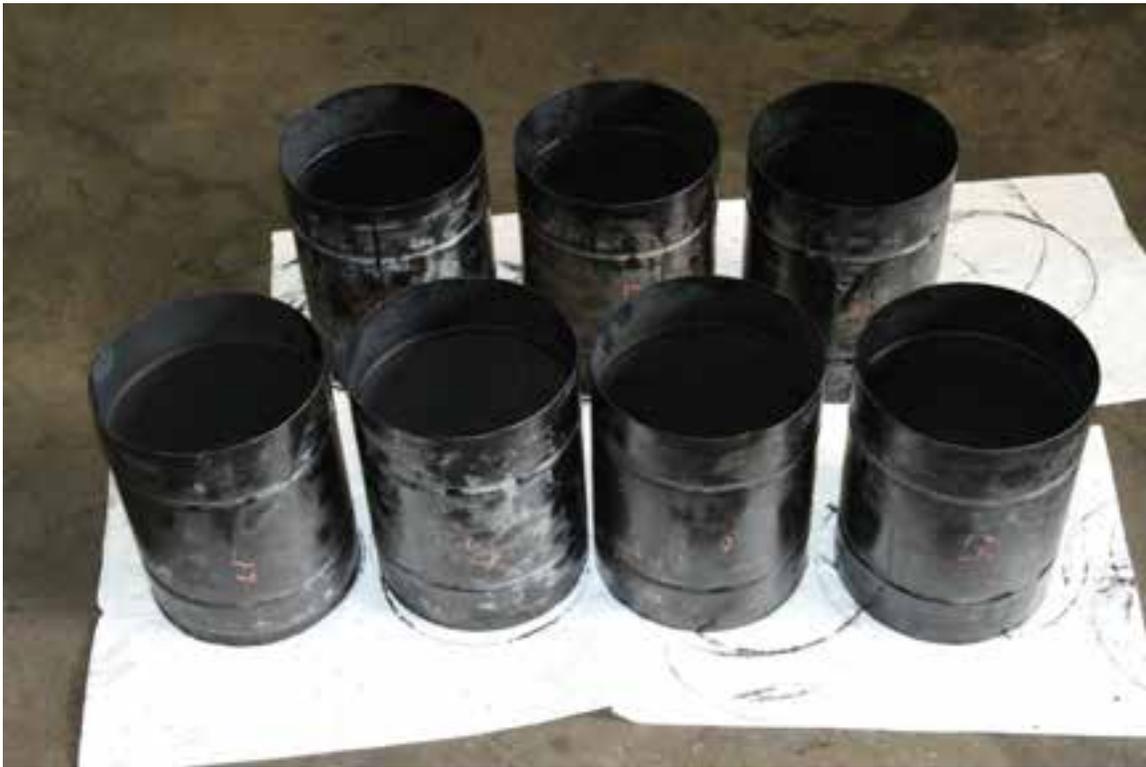
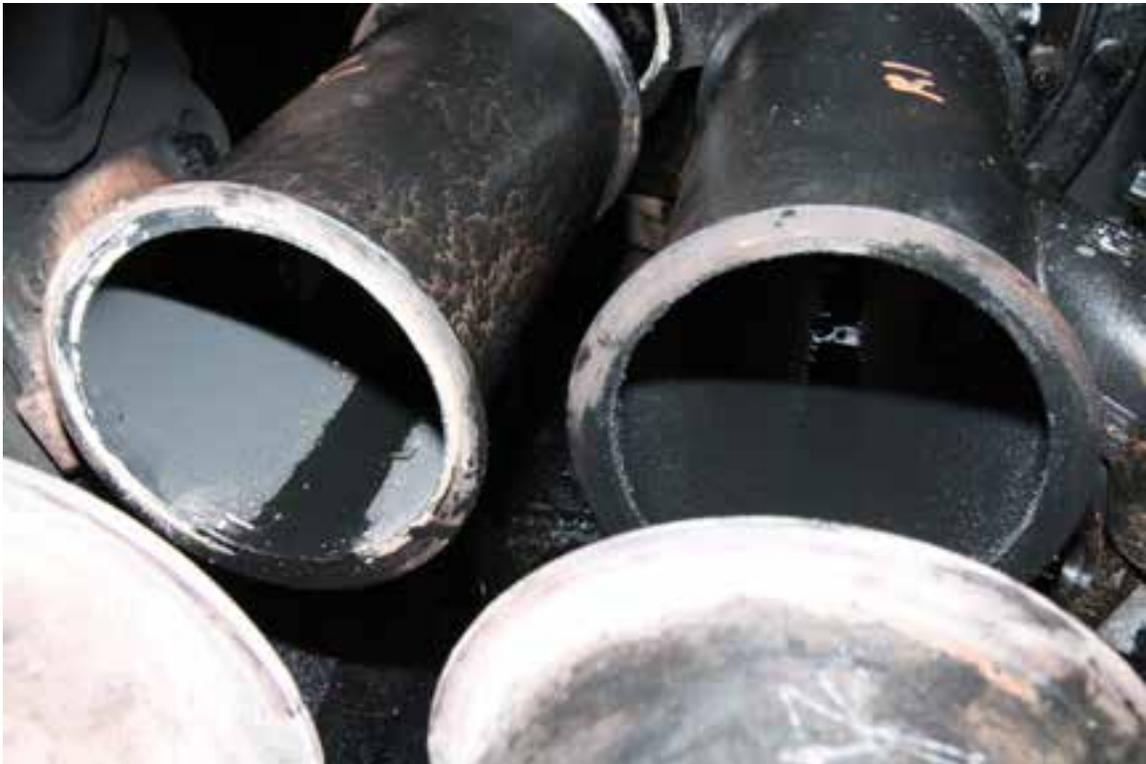
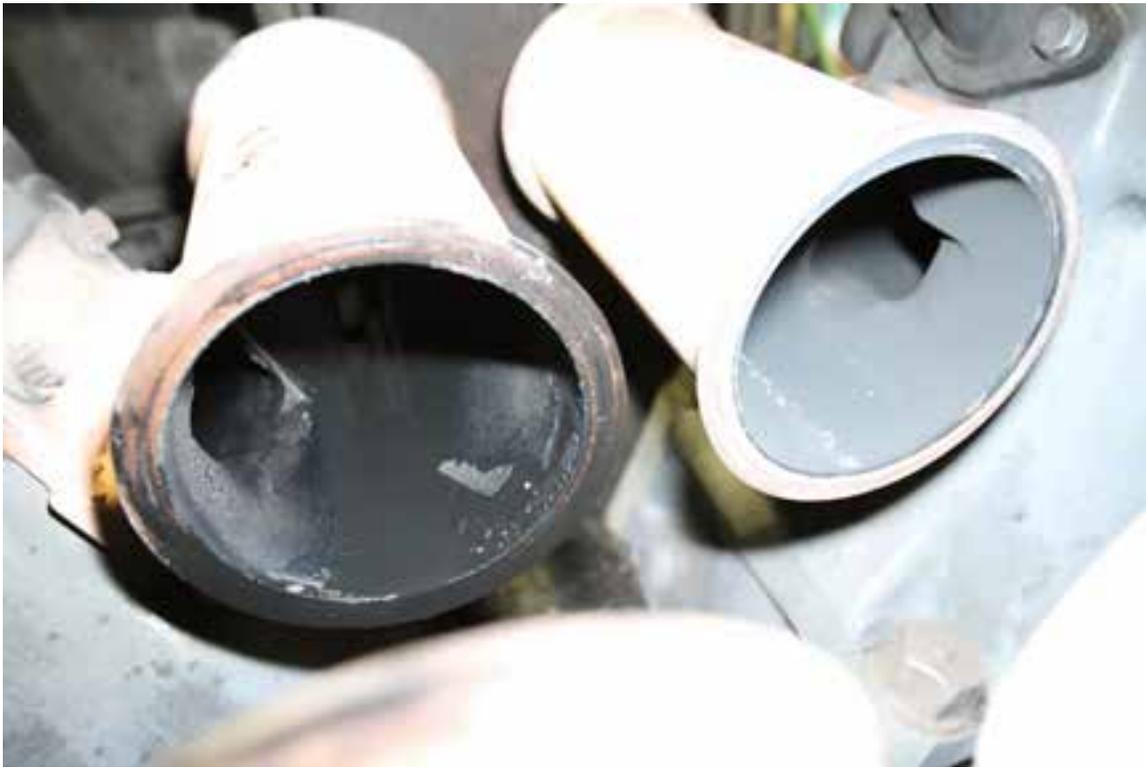
- 2.2.3 Après la dépose des portes du compartiment moteur, on a étiqueté et enlevé les sections de la tubulure des collecteurs d'admission et d'échappement. À l'examen, la tubulure et les sections du corps du collecteur d'admission présentaient une croissance graduelle de l'accumulation d'huile moteur depuis les cylindres avant jusqu'aux cylindres arrière, avec des dépôts plus prononcés sur les cylindres du côté droit (figure 8) que sur les cylindres du côté gauche (figure 9). Dans le cas du collecteur d'échappement, l'accumulation d'huile avait augmenté depuis les cylindres arrière jusqu'aux cylindres avant, avec des dépôts plus importants sur les cylindres du côté droit (figures 10 et 11). Cet état de choses concorde avec la direction du débit d'air normal dans le moteur. Une tête de soupape séparée a été observée dans la section de transition, juste en amont de la turbine (figure 12).

- 3.4 Une tige de soupape cassée a été emprisonnée entre la chambre de combustion et le piston, et a perforé la couronne du piston de l'EP R5. Aux fins du refroidissement, l'huile moteur est normalement pompée dans la chambre sous la couronne du piston. Dès lors, la perforation de la couronne du piston a permis à une partie de cette huile de s'écouler dans le cylindre. Les soupapes d'admission et d'échappement endommagées ont de plus laissé l'huile s'écouler hors du cylindre R5 dans les collecteurs d'admission et d'échappement et, ultimement, du collecteur d'échappement dans le corps du turbocompresseur. Des preuves de la présence de cette huile ont été observées dans les collecteurs d'admission et d'échappement au cours du démontage (voir les figures 8 à 11).

Figure 8 : Accumulation d'huile sur des sections de la tubulure du collecteur d'admission du côté droit

Figure 9 : Accumulation d'huile sur des sections de la tubulure du collecteur d'admission du côté gauche

Figure 10 : Accumulation d'huile sur les corps du collecteur d'échappement pour les cylindres L1 et R1

Figure 11 : Accumulation d'huile sur les corps du collecteur d'échappement pour les cylindres R8 et L8

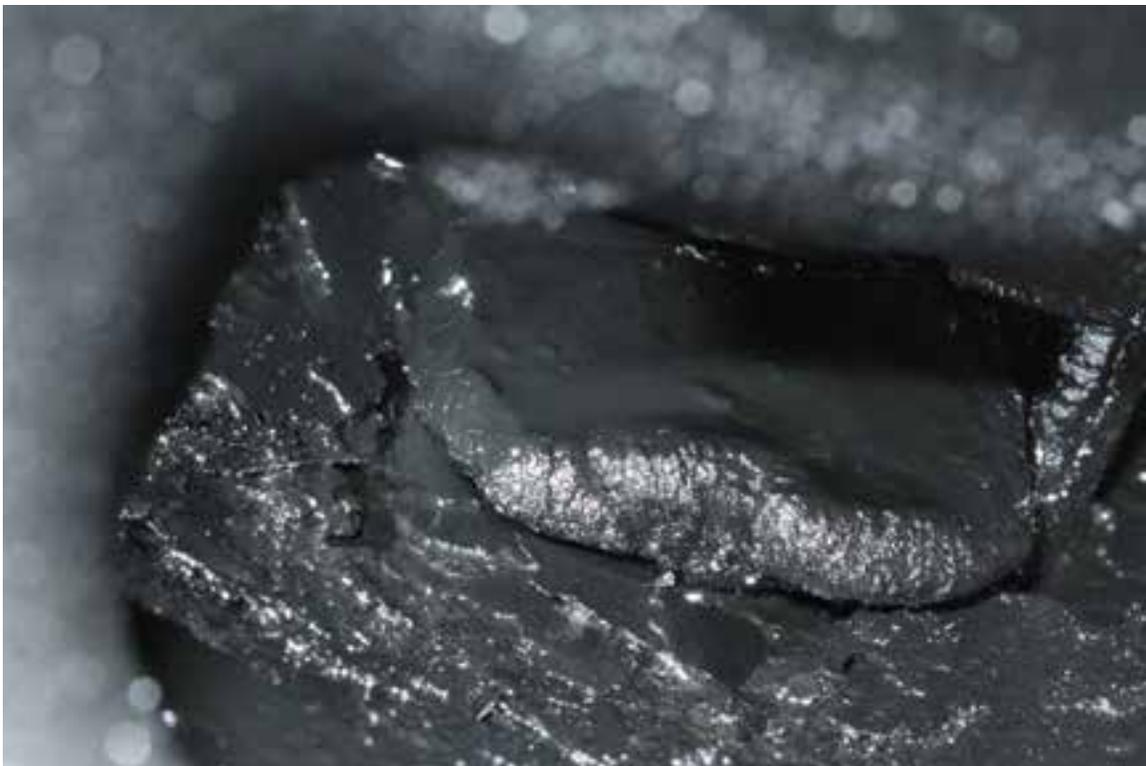
Figure 12 : Tête de soupape observée juste en amont de la turbine

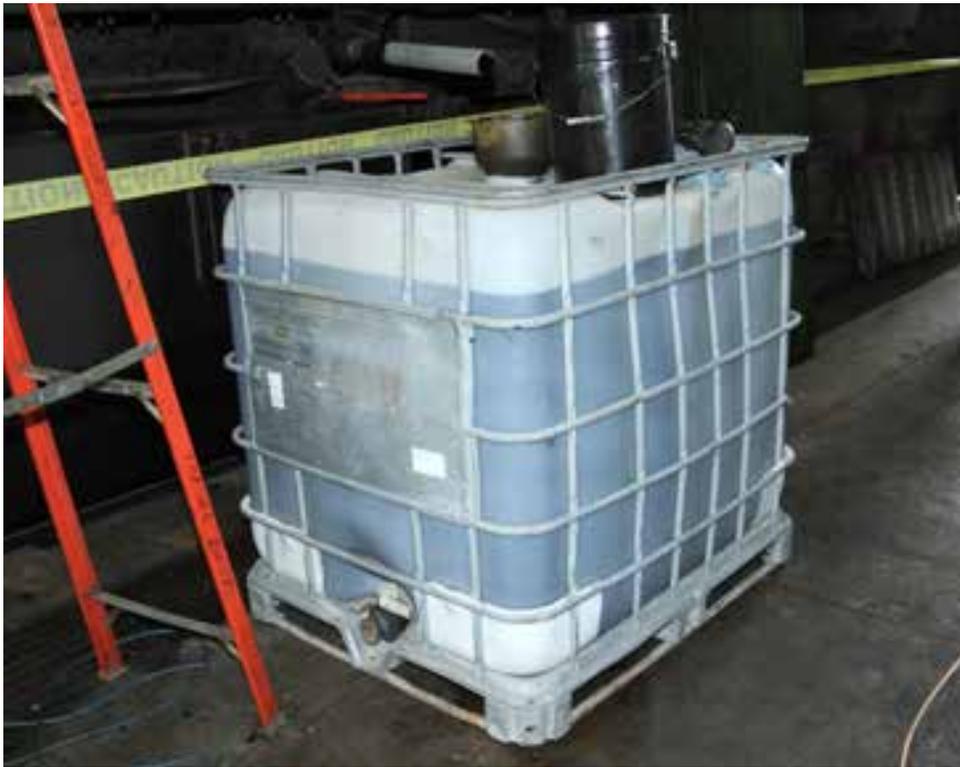
- 2.2.4 On a vidangé l'huile moteur dans un grand récipient de plastique pour déterminer la quantité qui restait dans le carter d'huile (figure 13). Quelque 250 gallons d'huile ont été recouverts. Le volume normal du carter d'huile est de 380 gallons; le niveau d'huile moteur avait donc diminué d'environ 130 gallons.

Figure 13 : Huile moteur vidangée de la MMA 5017

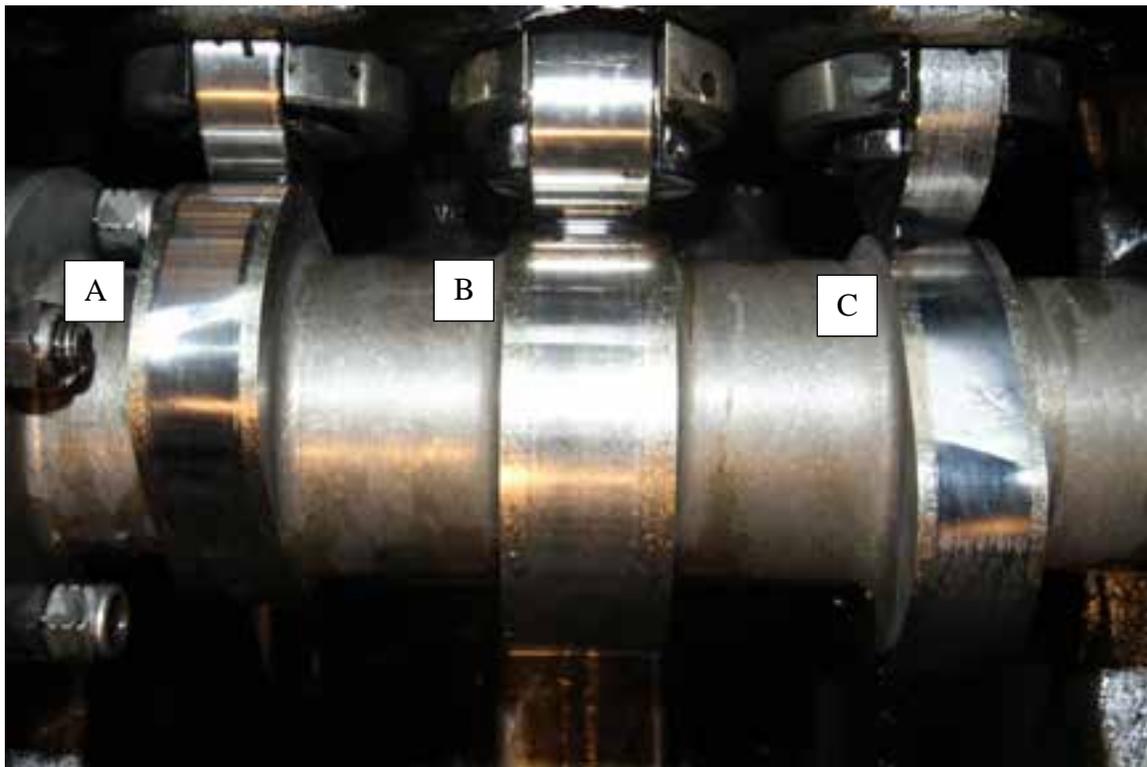
- 2.2.5 L'examen de la section d'arbre à cames de l'EP R5 a révélé de l'usure sur le bossage d'échappement et sur le galet de crosse correspondant (figure 14). Les bossages d'admission et d'injection de carburant ainsi que les galets de crosse avaient un aspect normal. La dépose de la tige-poussoir de raccordement à l'échappement de l'EP R5 a montré qu'elle était sèche et présentait des détériorations dues à l'usure de contact (figures 15 et 16).

Figure 14 : État des crosses d'admission, d'injection et d'échappement ainsi que des bossages de came
Les bossages d'admission (A), d'injection (B) et d'échappement (C) sont indiqués.

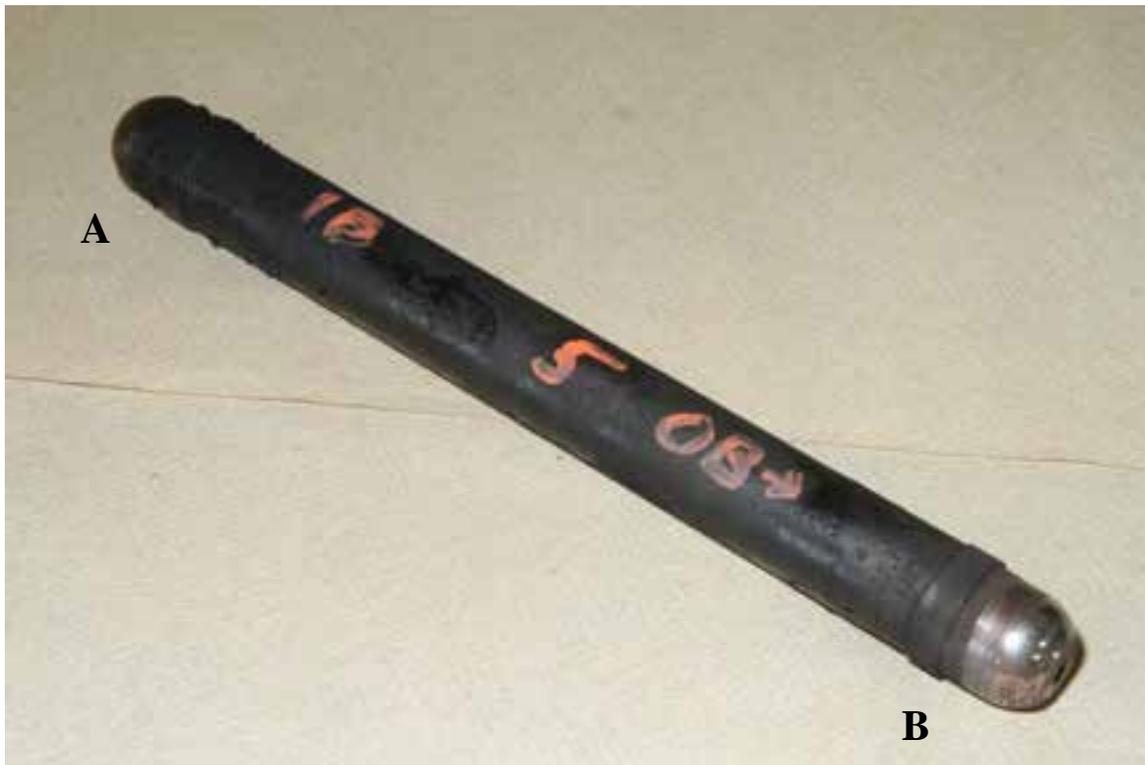
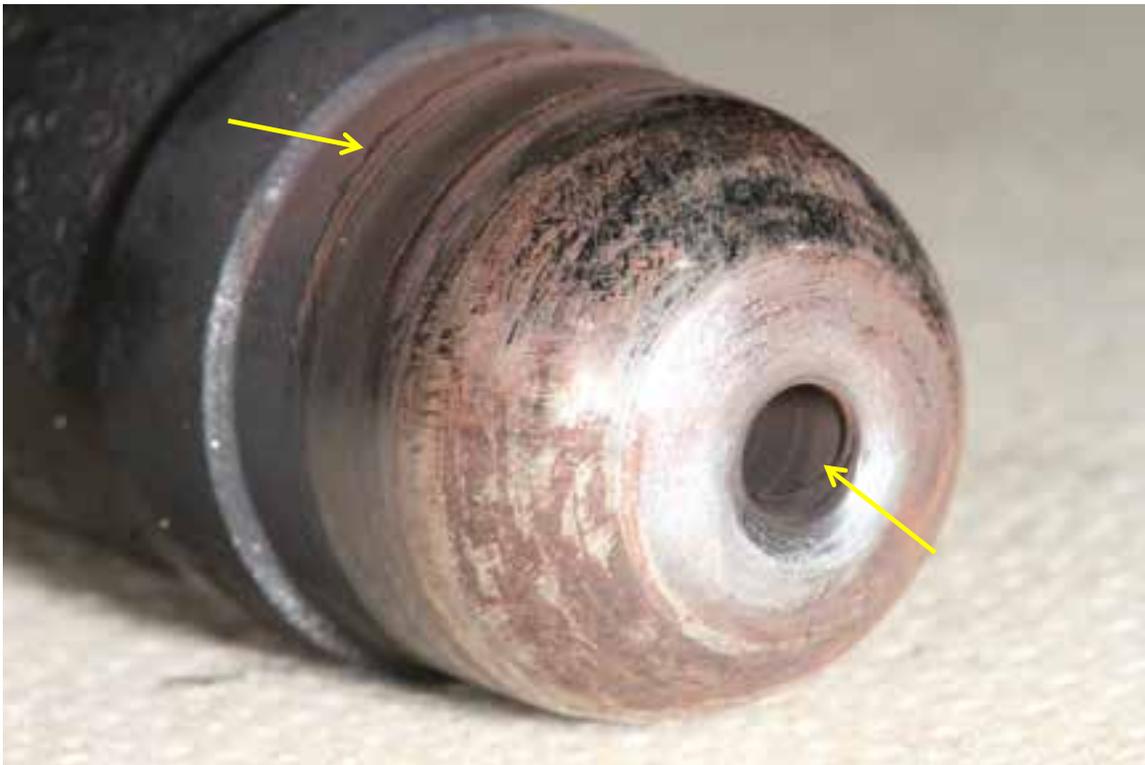
Figure 15 : Tige-poussoir de raccordement à l'échappement provenant de l'EP 5
Les extrémités intérieure (A) et extérieure (B) sont indiquées.

Figure 16 : Gros plan de l'extrémité extérieure de la tige-poussoir de raccordement à l'échappement provenant de l'EP 5
Des détériorations dues à l'usure de contact sont visibles (flèche).

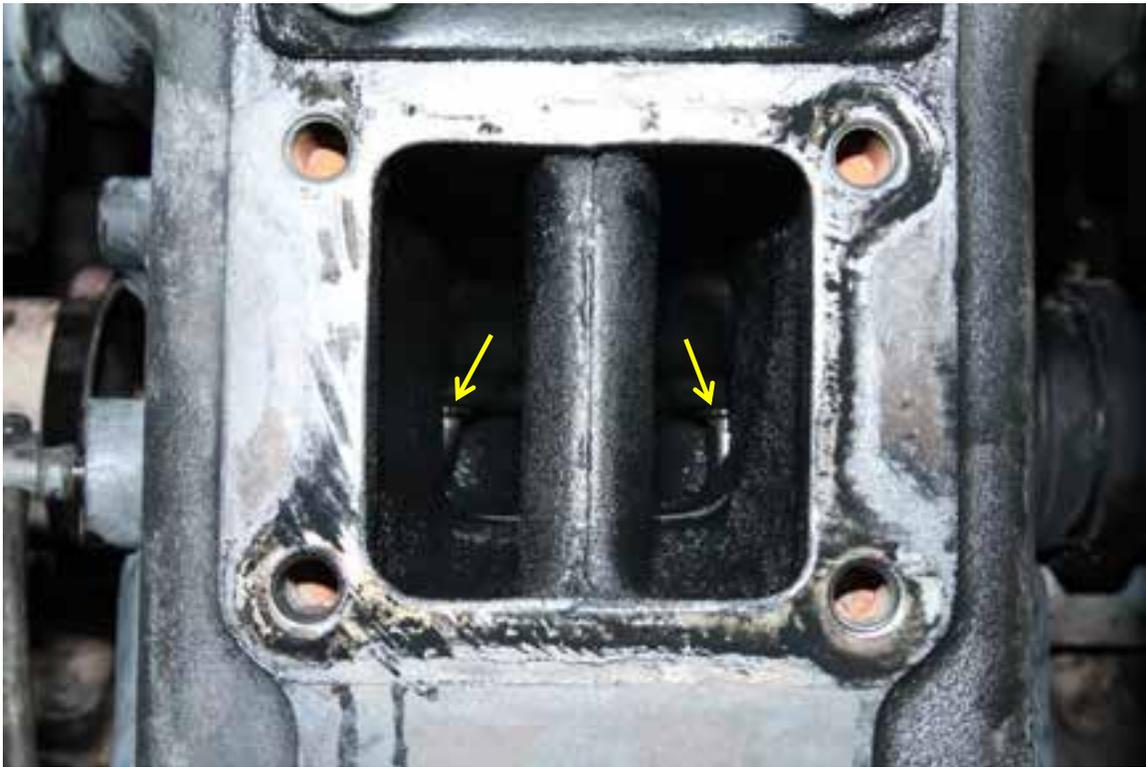
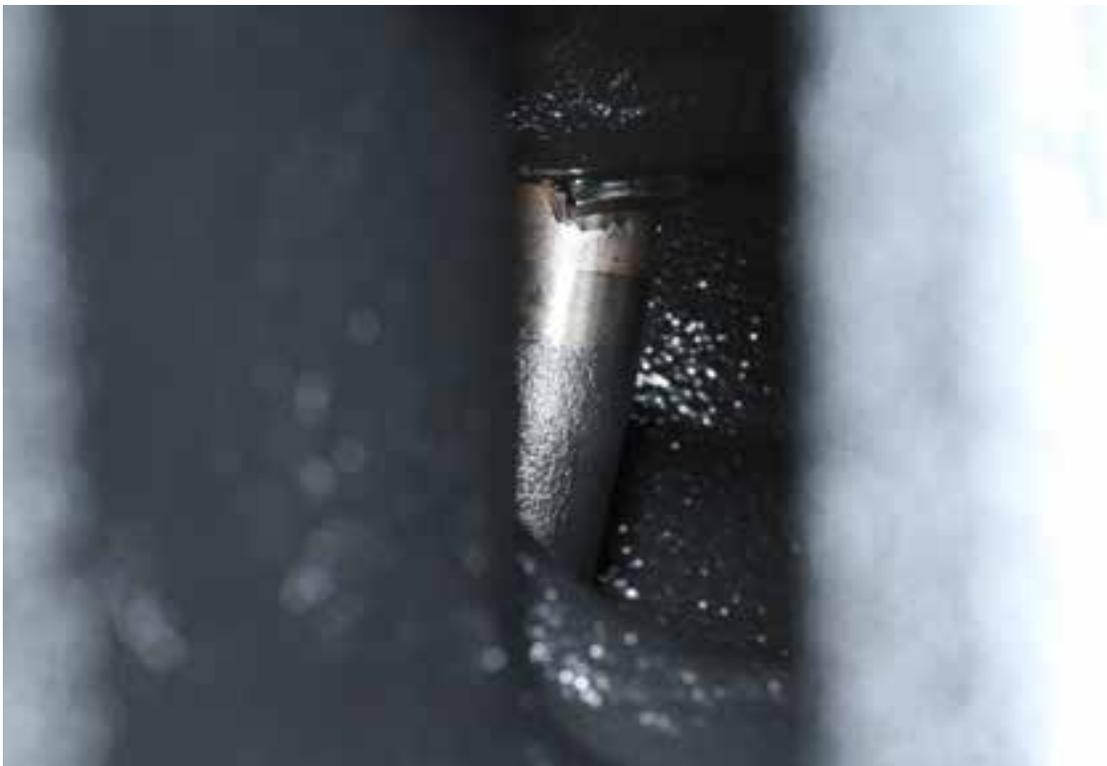
- 2.3 Démontage du moteur
- 2.3.1 La dépose du corps du collecteur d'admission sur l'EP R5 a permis de constater que les tiges de soupape d'admission étaient en place, mais déformées (figures 17 et 18). La dépose de l'EP R5 a révélé sur la couronne du piston des dommages importants qui concordaient avec une interaction répétée avec les soupapes (figure 19). Un trou de la dimension d'une tige de soupape avait été perforé dans le centre de la couronne du piston et les bords de la partie concave montraient des signes d'écrasement. Le reste du piston ne présentait rien de remarquable. La tige-poussoir de raccordement à l'admission était déformée (figure 20). La chambre de combustion de l'EP R5 était endommagée (figure 21). Les deux têtes de soupape d'échappement étaient séparées de leurs tiges; une tête a été retrouvée coincée dans l'orifice d'échappement (figure 22). Les deux soupapes d'admission présentaient des dommages d'impact tels qu'elles ne pouvaient plus porter correctement sur leurs sièges. Même si les culbuteurs se déplaçaient facilement, il a fallu utiliser un marteau et un chasse-goupille de laiton pour déposer leurs axes de l'EP, ce qui indiquait un grippage partiel. Les axes de culbuteur et paliers étaient secs aux deux extrémités où ils se raccordaient à l'EP. Les parties centrales des axes de culbuteur étaient couvertes d'un revêtement pâteux de résidus d'huile (figure 23).

Figure 17 : Orifice d'admission pour l'EP R5 montrant des tiges de soupape déformées (flèche)

Figure 18 : Gros plan de l'EP R5 montrant la tige déformée de la soupape d'admission

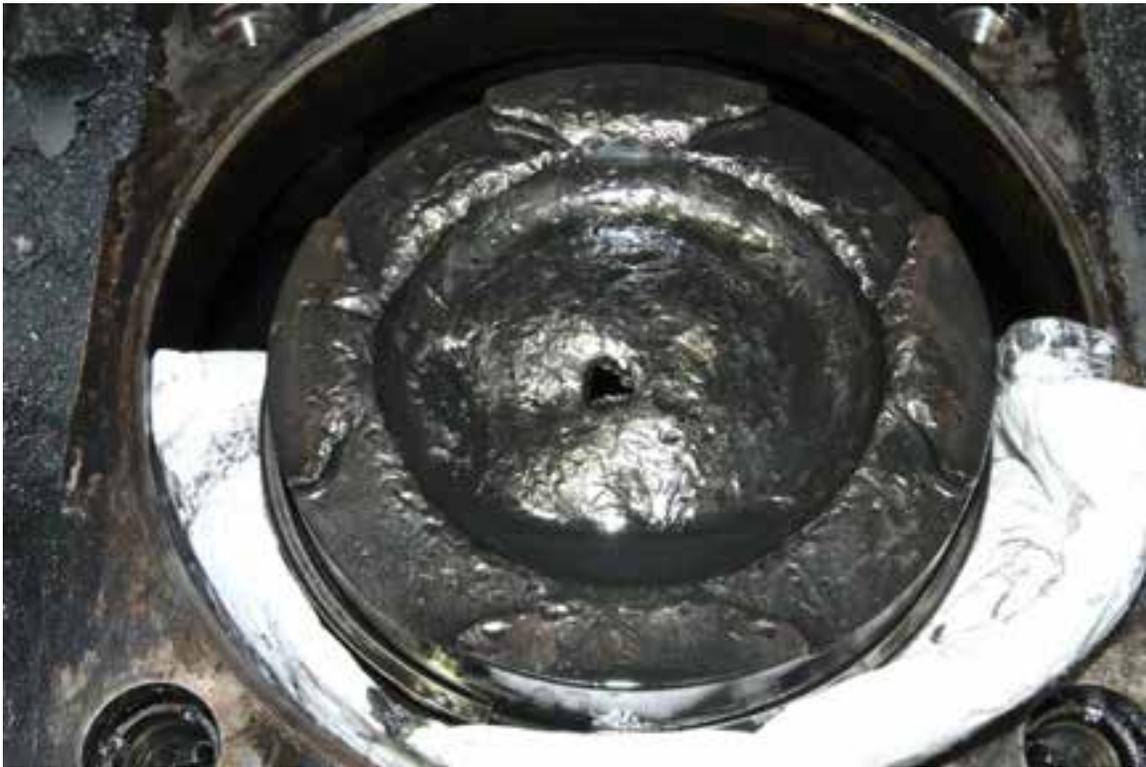
Figure 19 : Couronne de piston de l'EP R5
Noter le trou de la dimension d'une tige de soupape et la flaque d'huile.

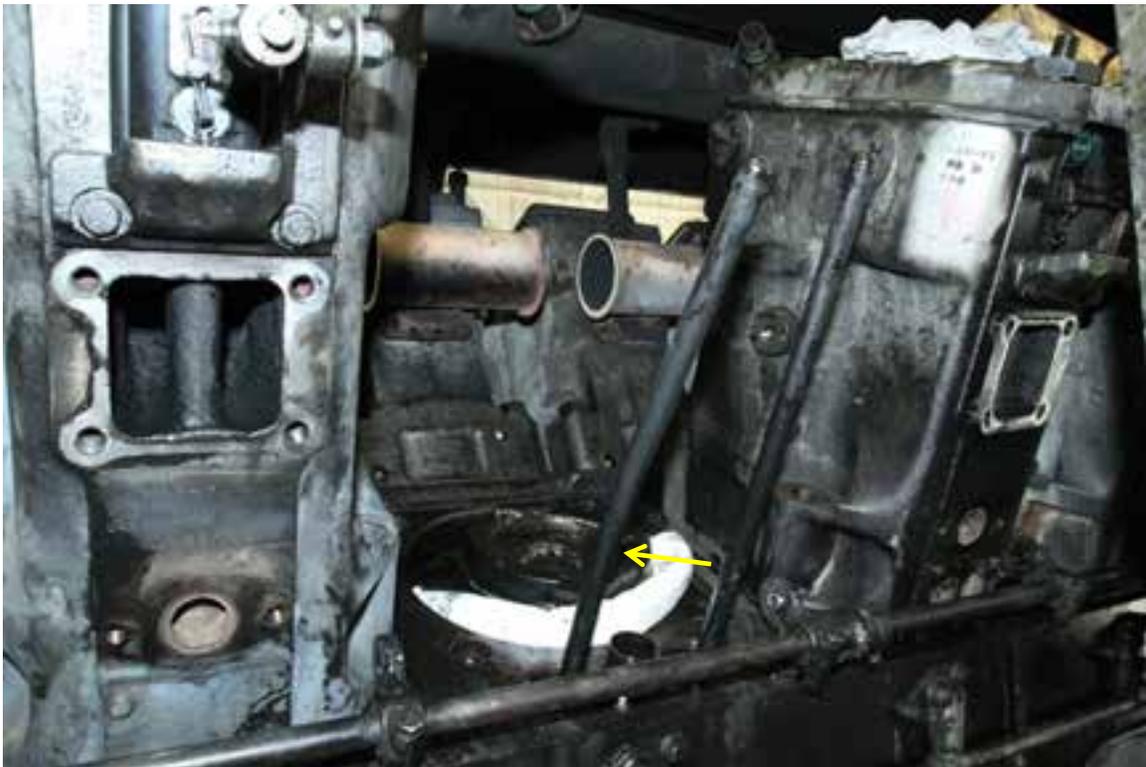
Figure 20 : Tige d'admission déformée de l'EP R5
(flèche)

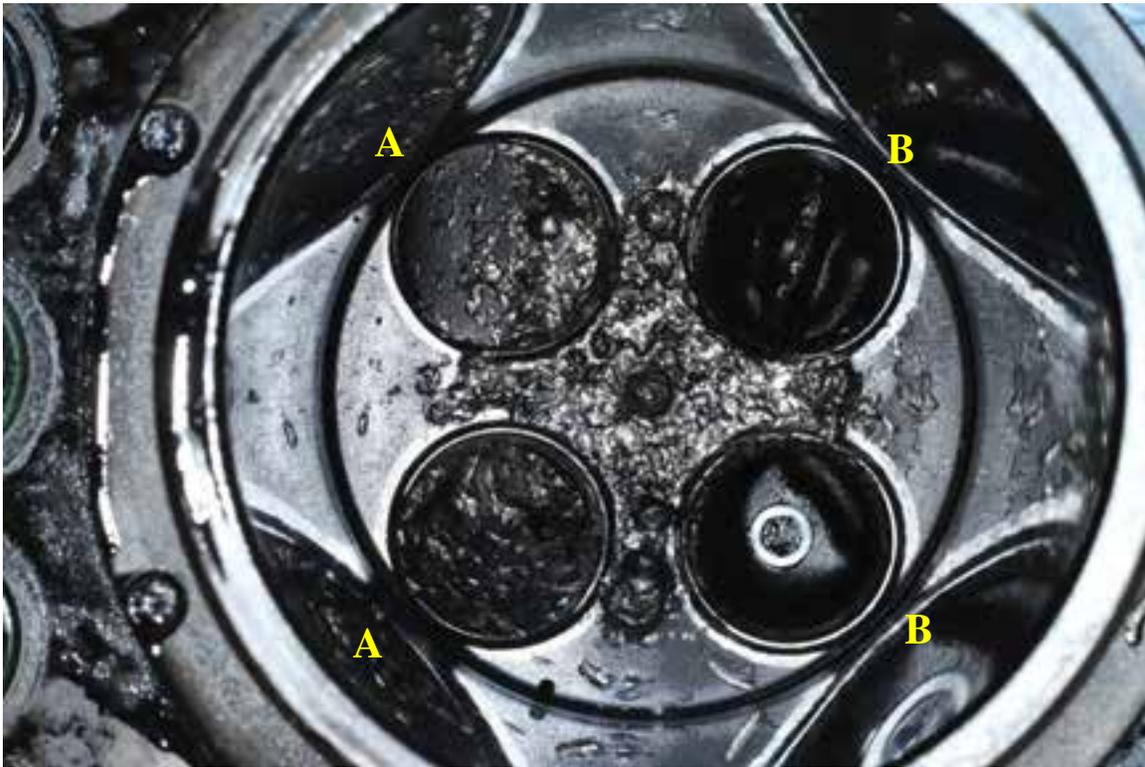
Figure 21 : Dommages à la chambre de combustion de l'EP R5
Les soupapes d'admission (A) et d'échappement (B) sont indiquées.

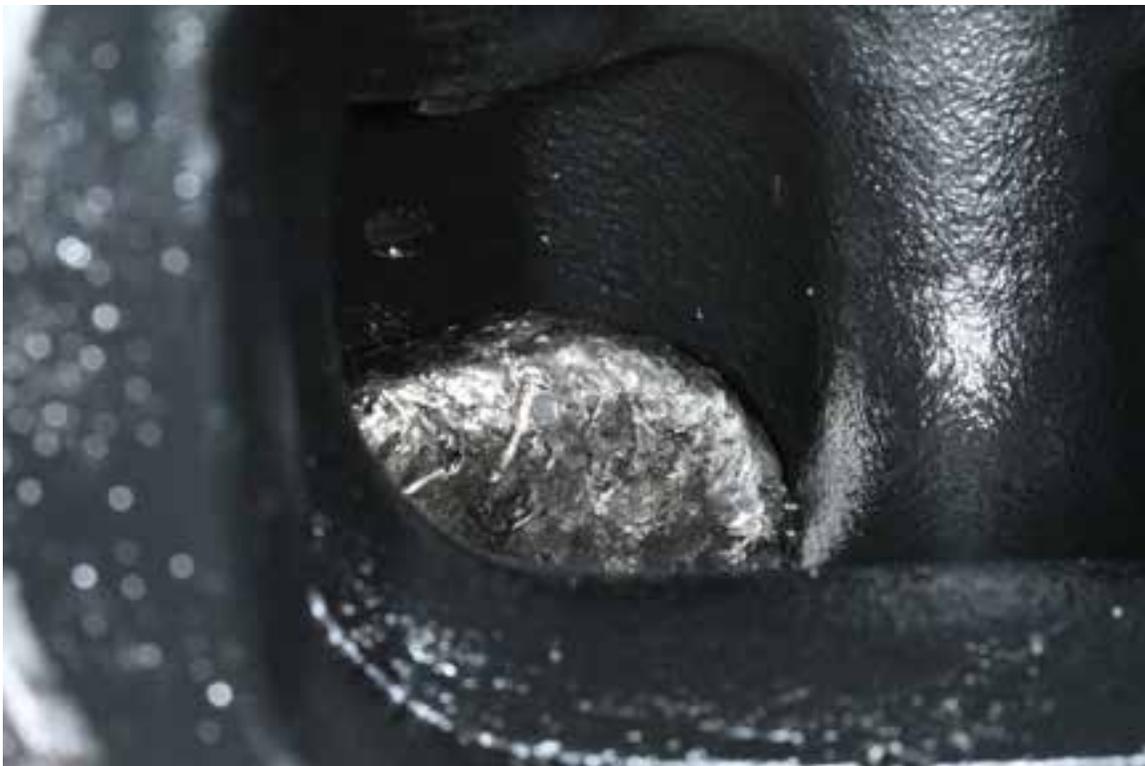
Figure 22 : Tête de soupape d'échappement coincée dans l'orifice d'échappement

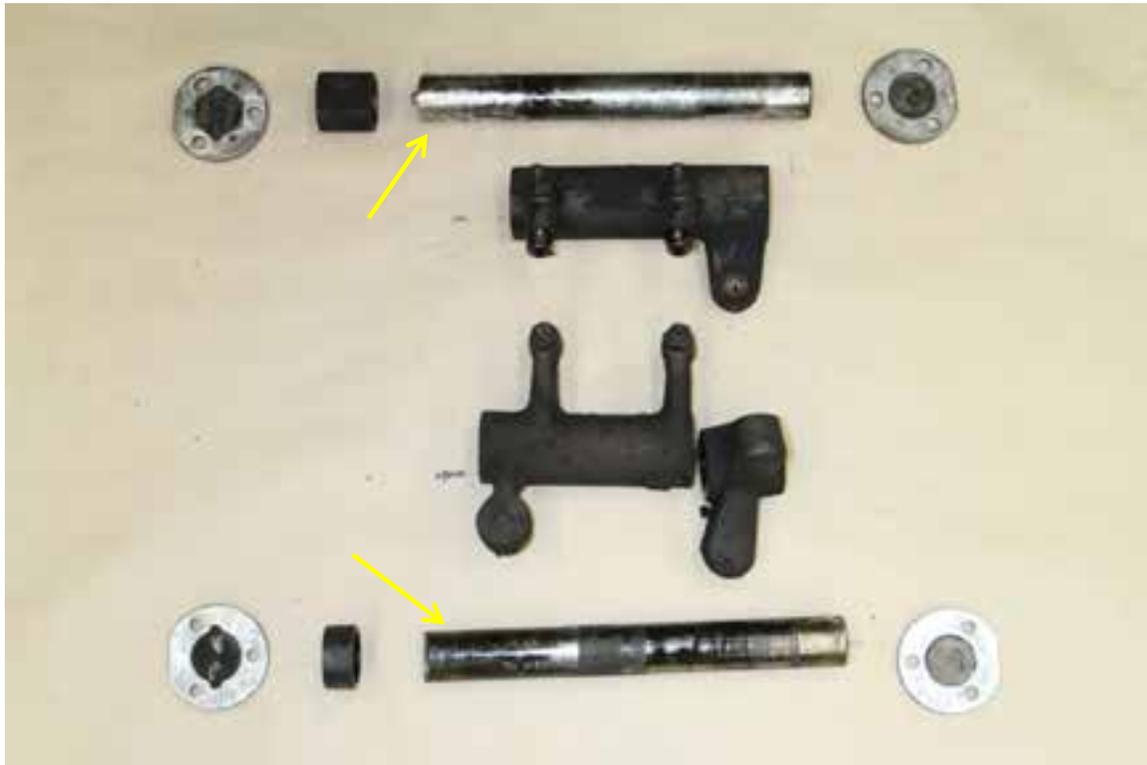
Figure 23 : Culbuteurs et axes provenant de l'EP R5
Noter les résidus pâteux d'huile sur les axes (flèche).
