DIRECTION DES SERVICES À L'APPUI DES OPÉRATIONS
RAPPORT DU LABORATOIRE D'INGÉNIERIE

LP181/2013

Examen de l'incendie du moteur de la locomotive
Montreal, Maine & Atlantic Railway Train, MMA-002
Date de l'événement: 06-juillet-2013

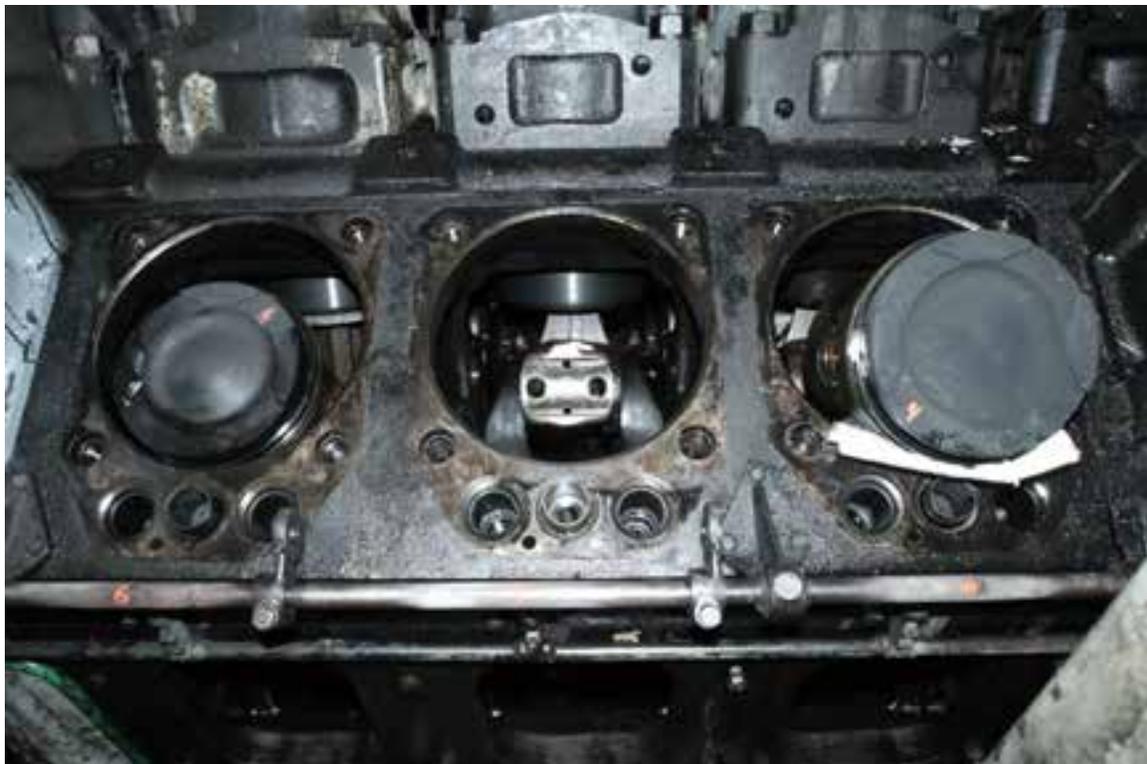
- 2.3.2 On a déposé les EP R4 et R6 pour en faire l'examen. Ces ensembles de puissance n'avaient rien de remarquable, à part quelques différences de couleur. La couronne du piston de l'EP R6 était huileuse et de couleur plus foncée que celle propre à un fonctionnement normal. La couronne du piston de l'EP R4 était sèche, mais tout de même d'une couleur un peu plus foncée que la normale (figure 24). La dépose des culbuteurs et de leurs axes a montré qu'ils étaient bien lubrifiés et se séparaient facilement (figure 25).

Figure 24 : Pistons des EP R6 (gauche) et R4 (droite) montrant la couleur et l'état de la tête

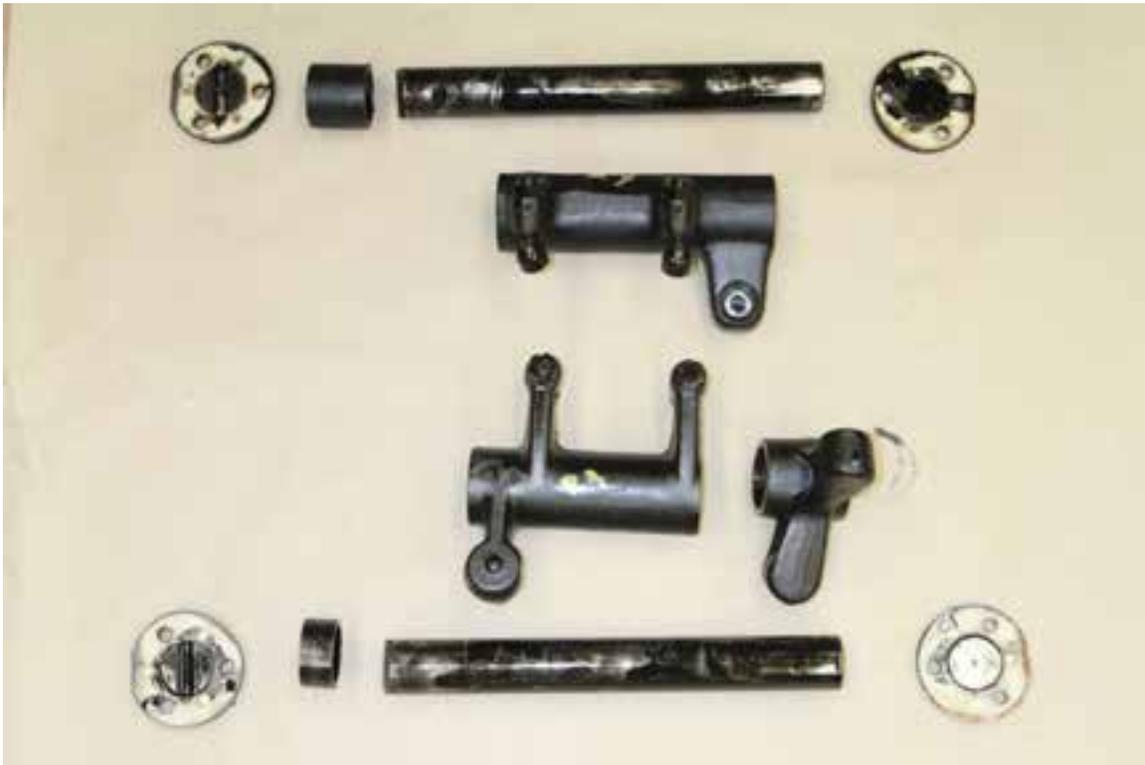
Figure 25 : Culbuteurs et axes provenant de l'EP R4

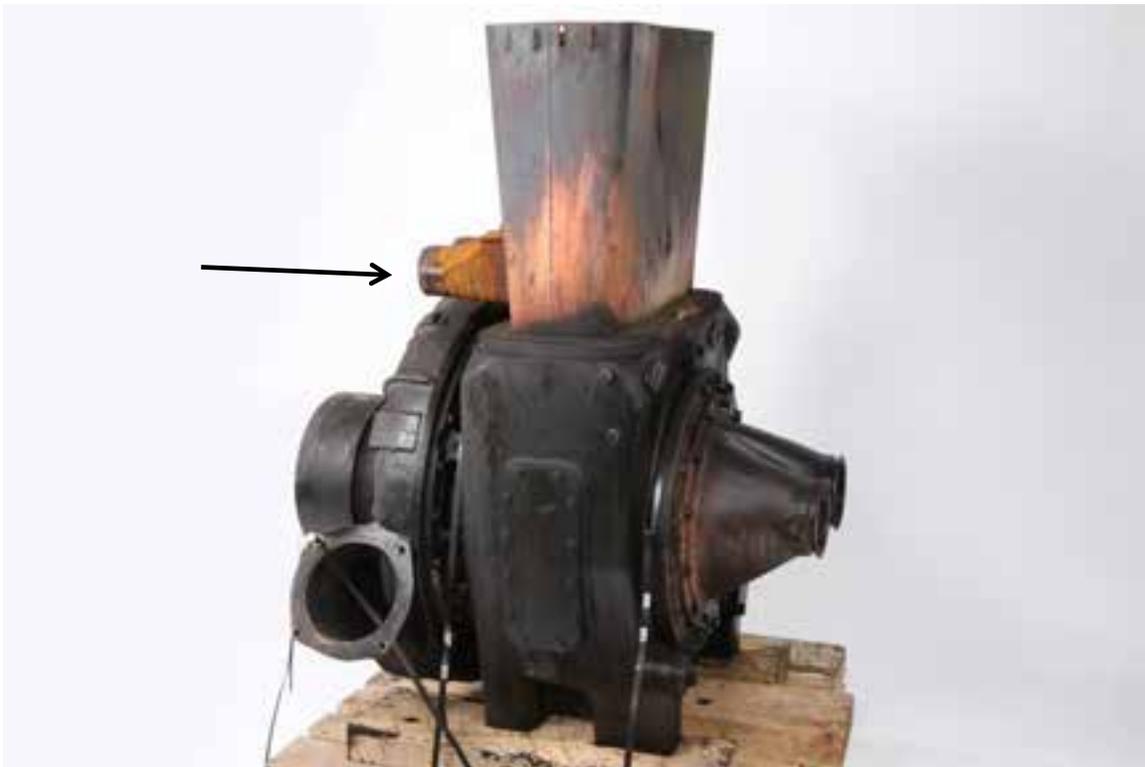
- 2.3.3 Le remontage de la cheminée d'échappement et du turbocompresseur à l'extérieur de la locomotive a permis de voir l'emplacement du feu par rapport aux buses d'aspiration dans la cheminée d'échappement (figure 26). La peinture et les dépôts sur le corps du turbocompresseur n'avaient pas été endommagés par le feu, tandis que la zone autour des buses et la partie inférieure de la cheminée d'échappement l'avaient été considérablement, comme en fait foi leur couleur rouille. La dépose de la section de transition du turbocompresseur a montré une accumulation de dépôts huileux sur le côté échappement (figure 27). Un fragment de tige de soupape a été observé juste en amont de la turbine (figure 28).

Figure 26 : Cheminée d'échappement et turbocompresseur après leur remontage
Noter l'emplacement de la décoloration par rapport aux buses d'aspiration (flèche).

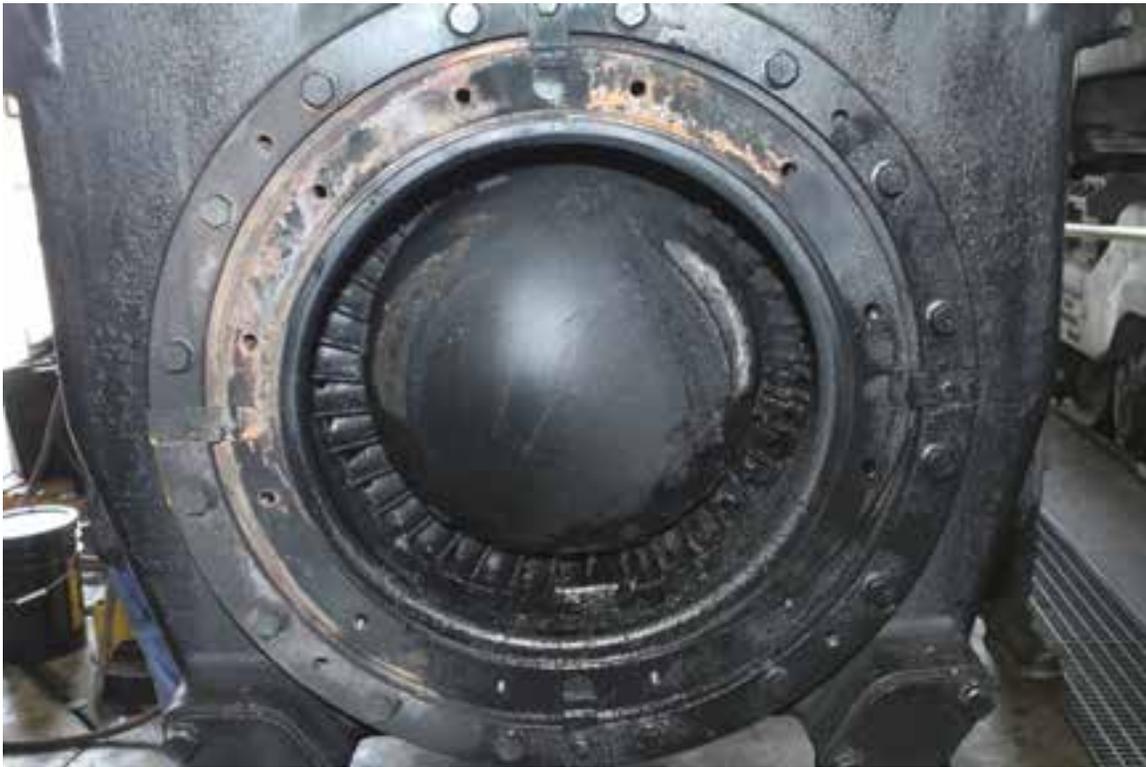
Figure 27 : Turbocompresseur en cours d'enlèvement sur la MMA5017
Noter l'accumulation d'huile carbonisée.

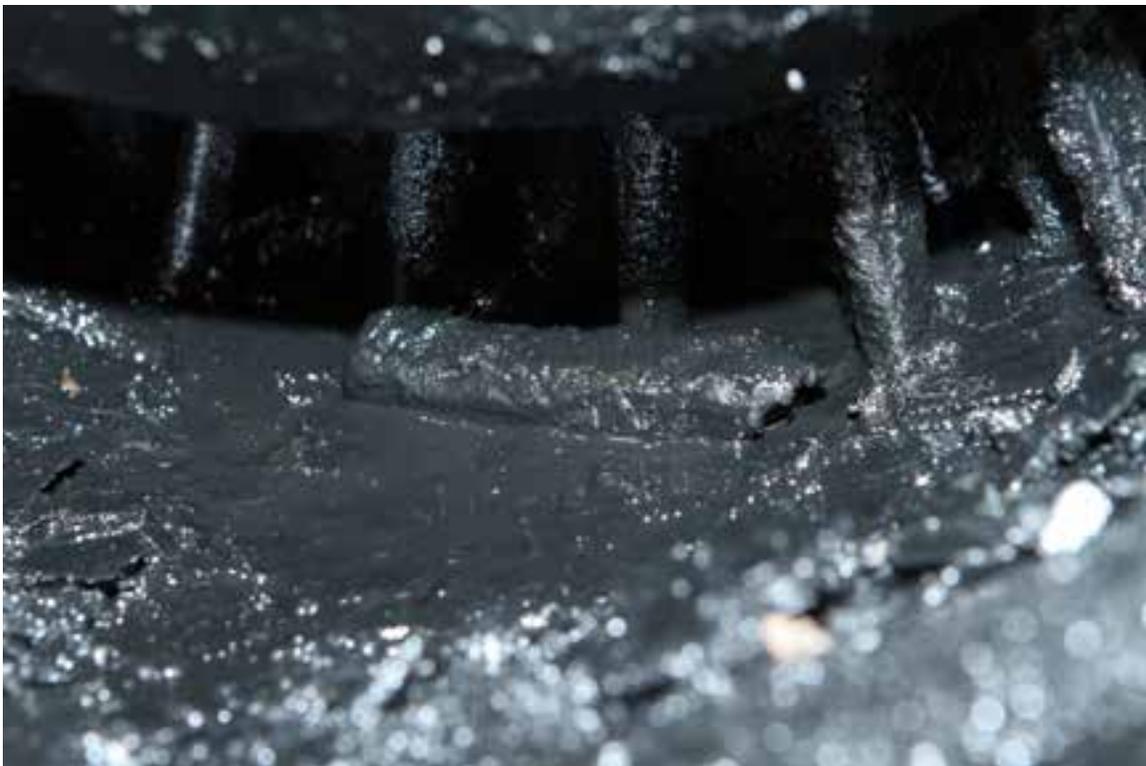
Figure 28 : Partie de tige de soupape trouvée juste en amont de la turbine

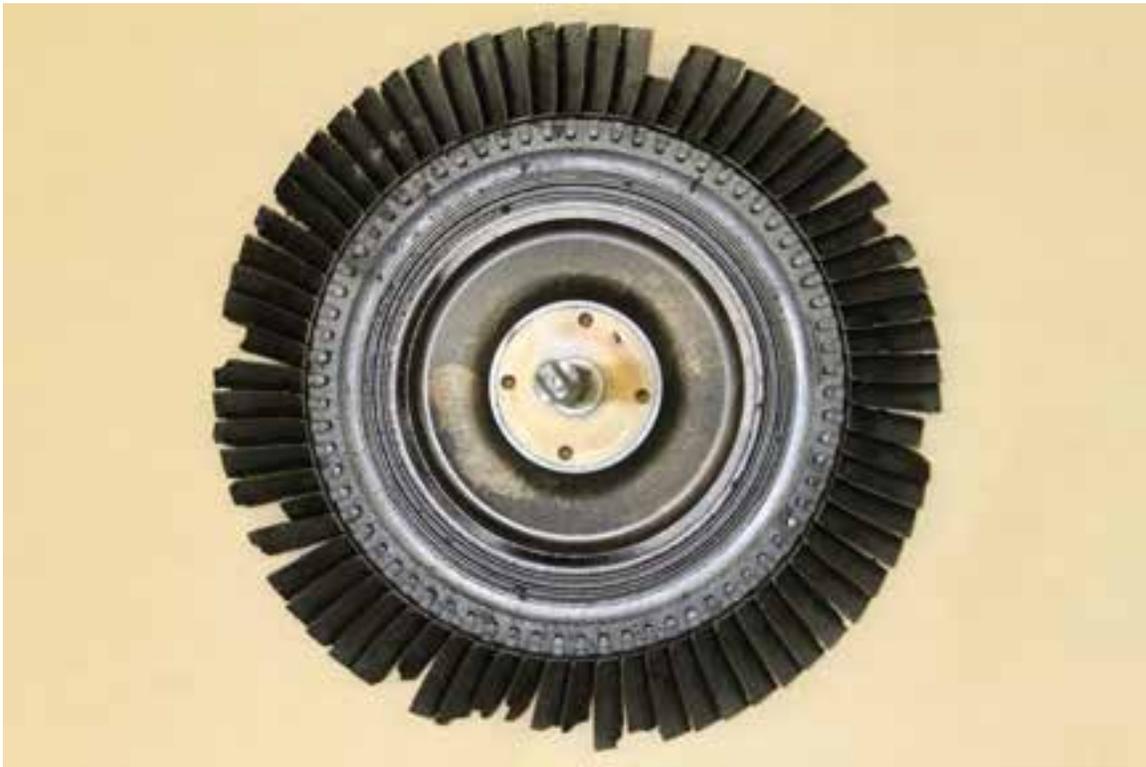
- 2.3.4 Le démontage du turbocompresseur a permis de constater qu'environ 12 des 70 aubes de la turbine s'étaient rompues (figure 29). Les paliers lisses et l'arbre de la turbine et du compresseur exhibaient des dommages par l'usure, surtout du côté compresseur (figures 30 à 34). Les zones d'usure sur les paliers de la turbine et du compresseur étaient situées en trois endroits et disposées radialement autour de l'alésage des paliers, entre les trois orifices de lubrification équidistants. On a trouvé une grande quantité de cambouis épais dans le corps du turbocompresseur, indication que de l'huile s'y accumulait depuis un certain temps. Cependant, les bagues d'étanchéité d'huile des paliers du compresseur et de la turbine étaient en bon état et il n'y avait aucun signe de fuites anormales (figure 35).

Figure 29 : Aubes de turbine endommagées

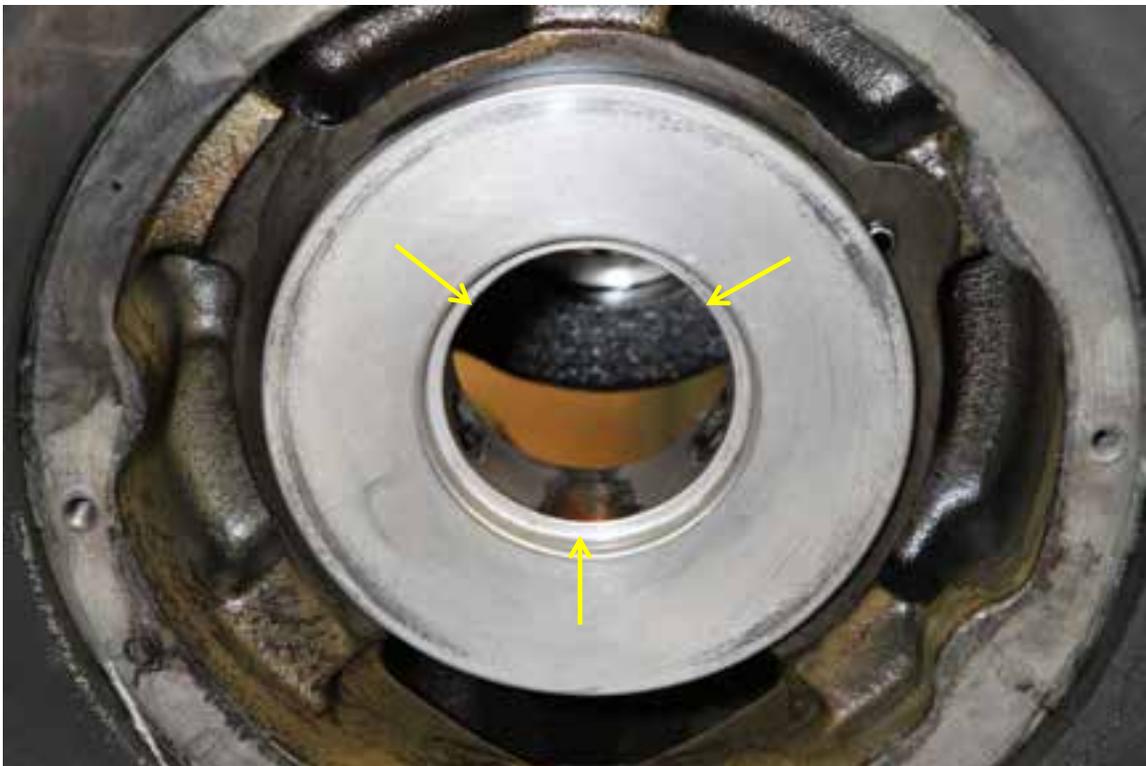
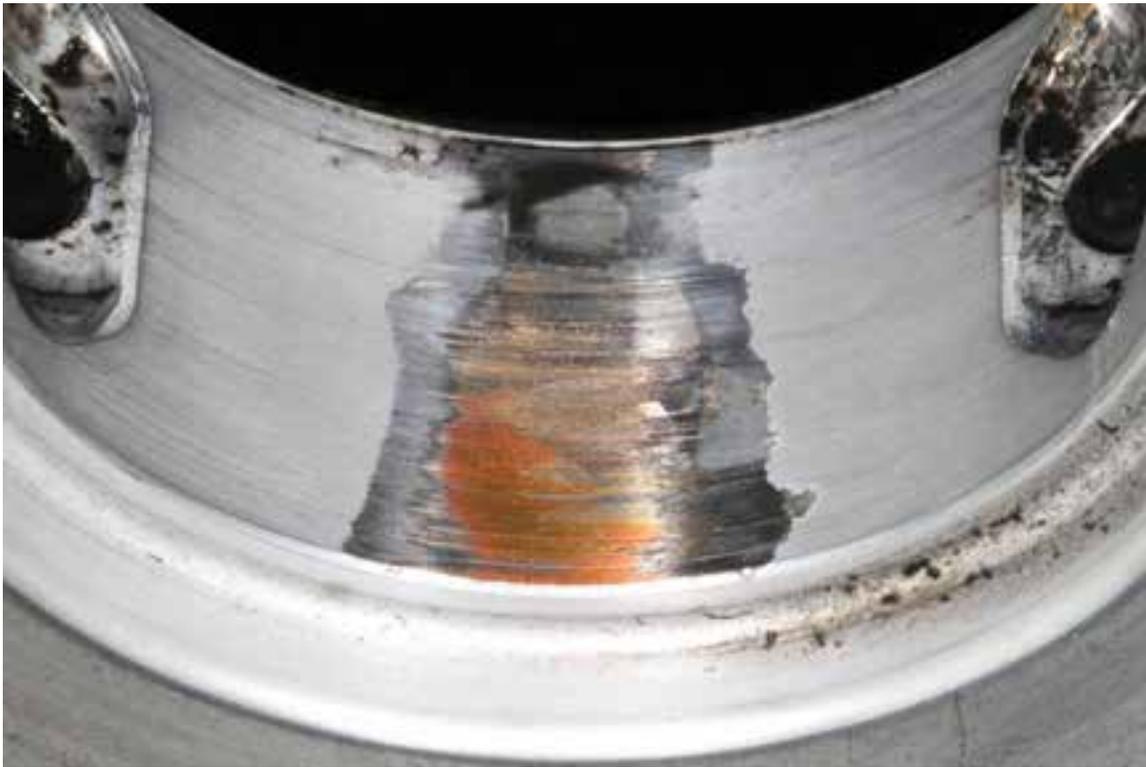
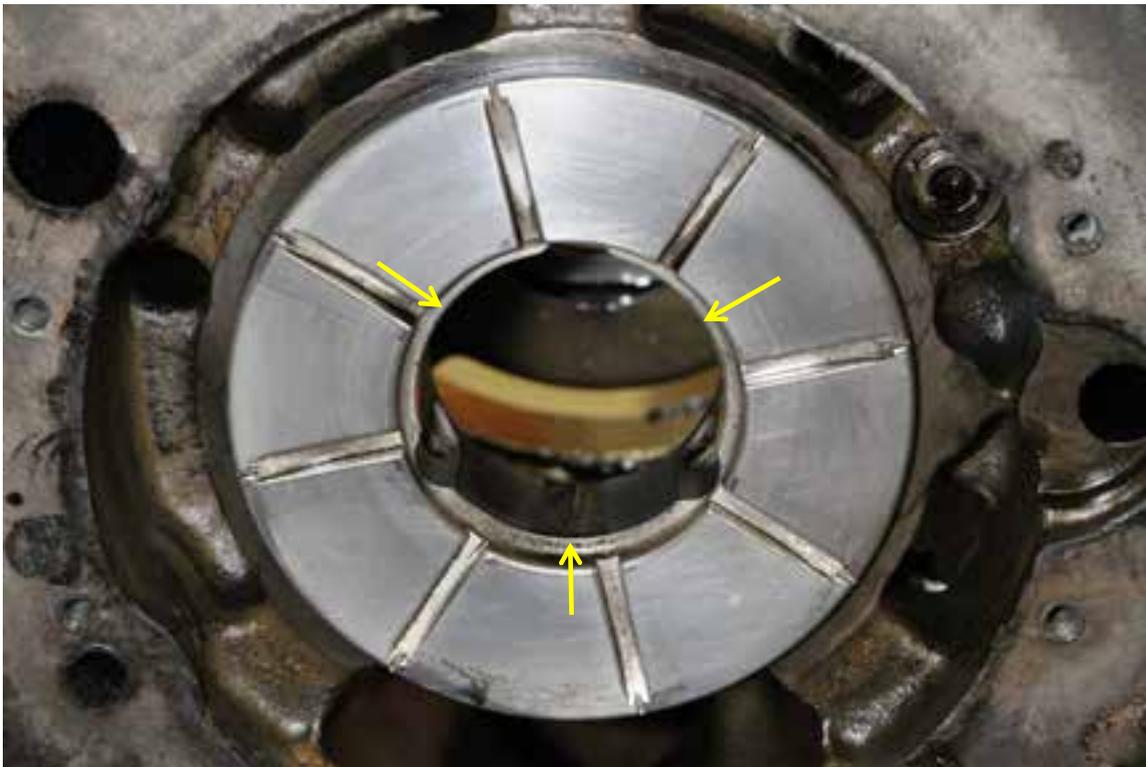
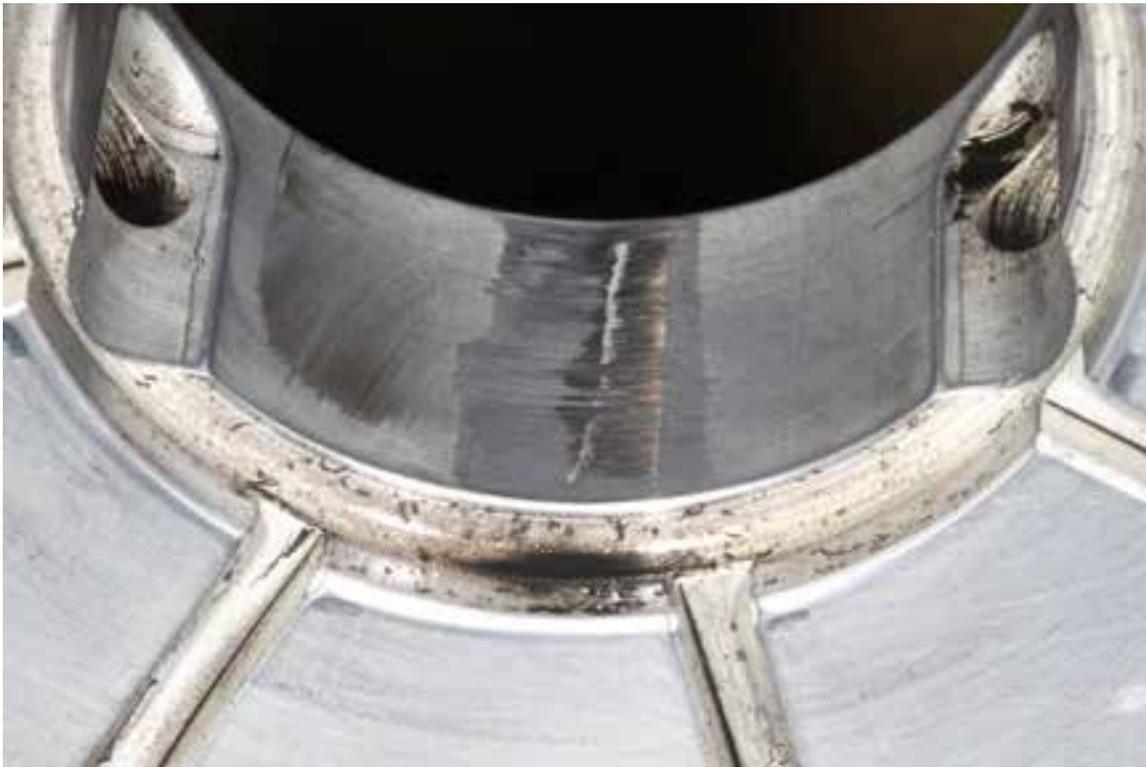
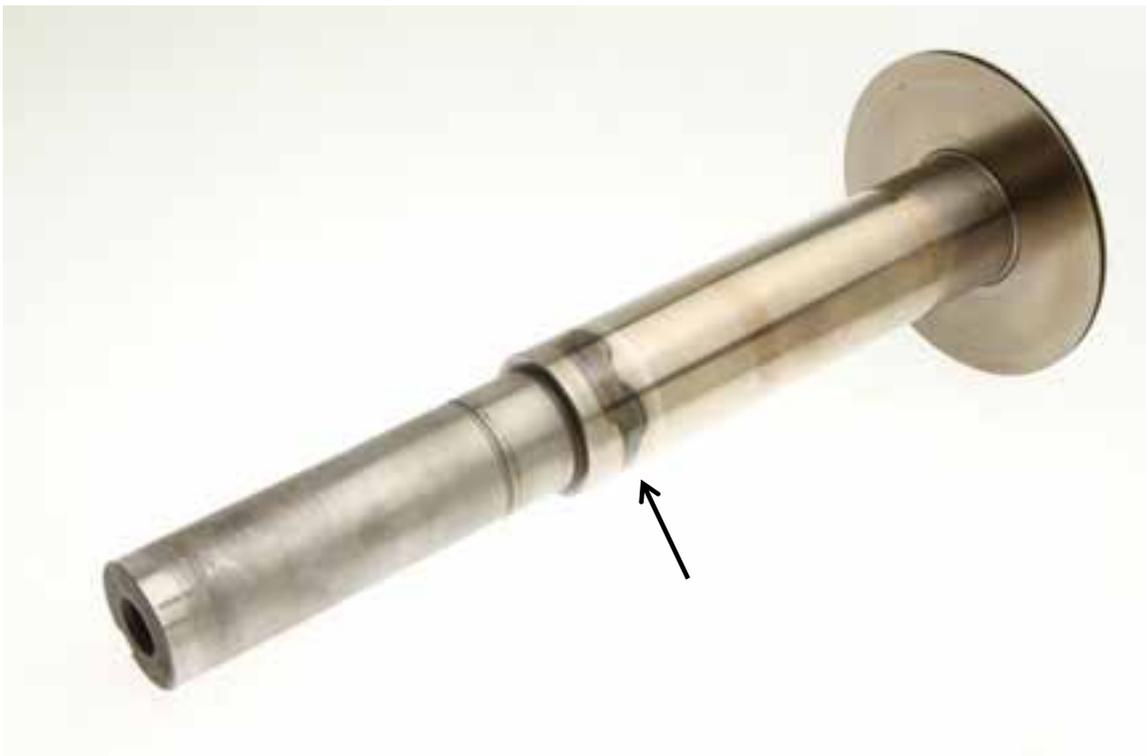
Figure 30 : Zones endommagées sur un palier du compresseur
(flèche)

Figure 31 : Gros plan des dommages à un palier du compresseur

Figure 32 : Zones endommagées sur un palier de la turbine (flèche)

Figure 33 : Gros plan des dommages à un palier de la turbine

Figure 34 : Arbre du turbocompresseur montrant des dommages par le feu au niveau du tourillon du compresseur (flèche)

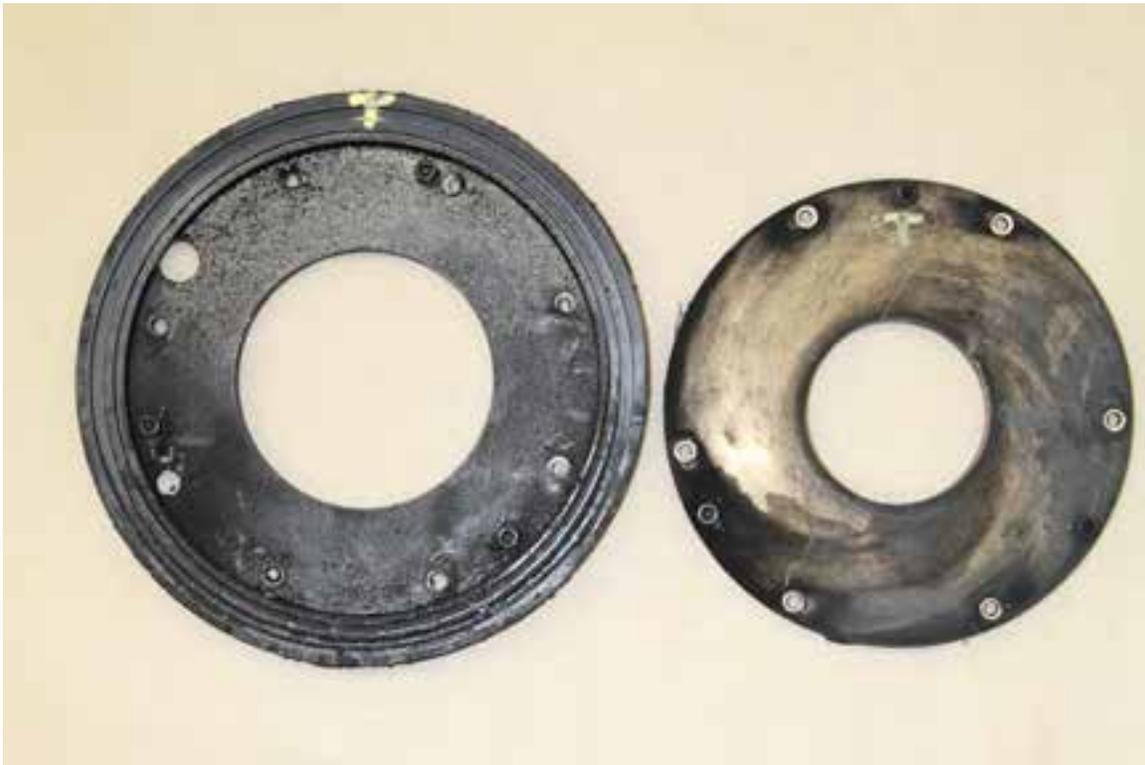
Figure 35 : Bagues d'étanchéité d'huile de palier de turbine et de compresseur

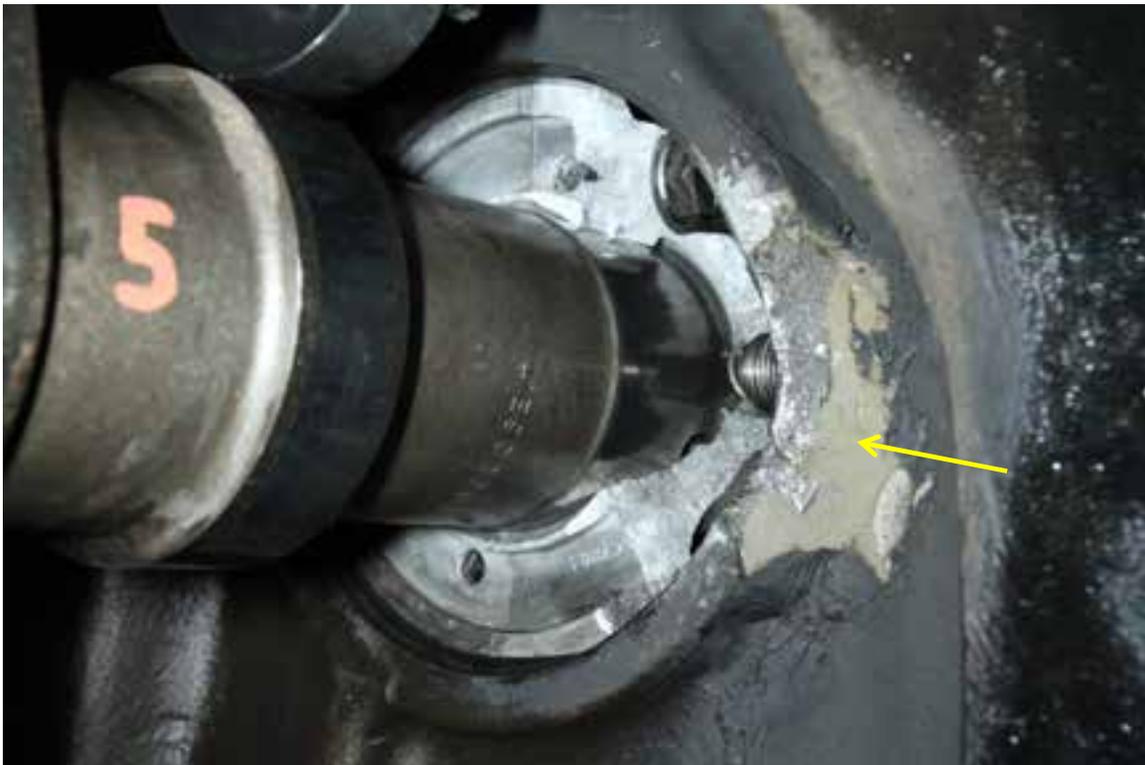
- 2.3.5 Un nettoyage de la zone autour du palier de came R4/R5 défectueux a révélé que l'alésage de ce palier avait été réparé précédemment avec un matériau polymérique (probablement une sorte de résine époxyde) (figure 36). Une partie du bâti moteur adjacente à l'alésage du palier de came s'était détachée et avait été remplacée par ce matériau. La zone réparée avait lâché et une partie du polymère manquait.

- 4.5 L'événement qui a précipité la défaillance du palier de came a été la réparation temporaire effectuée sur le bloc-moteur à l'aide d'un matériau polymérique, qui ne possédait pas les propriétés de résistance à la rupture et de durabilité requises pour ce genre d'application.

Figure 36 : Alésage du palier de came R4/R5 montrant une réparation précédente (flèche)

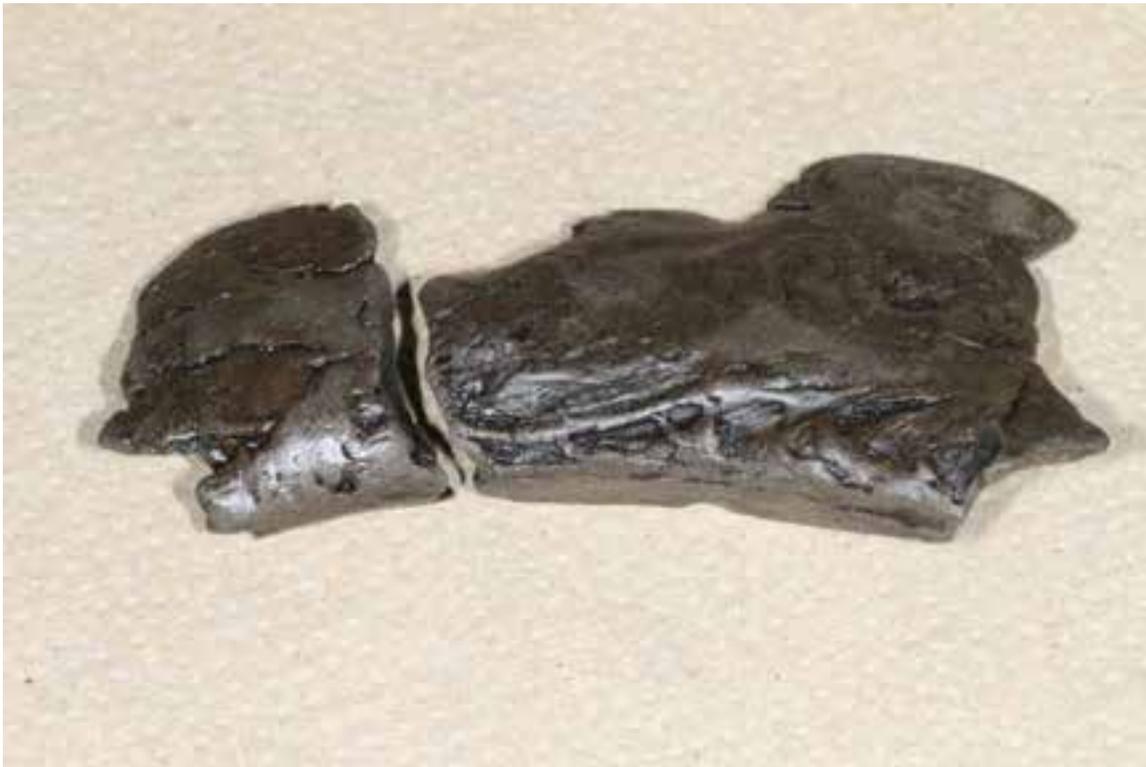
- 2.3.6 Un balayage du carter moteur a permis de retrouver les morceaux manquants du matériau de réparation et la partie rompue du palier de came (figure 37). De plus, des débris provenant de plusieurs autres composants du moteur ont été récupérés dans le carter, ce qui concorde avec une défaillance du moteur antérieure au présent incident (figure 38).

Figure 37 : Section recouverte du matériau de réparation de l'alésage du palier de came

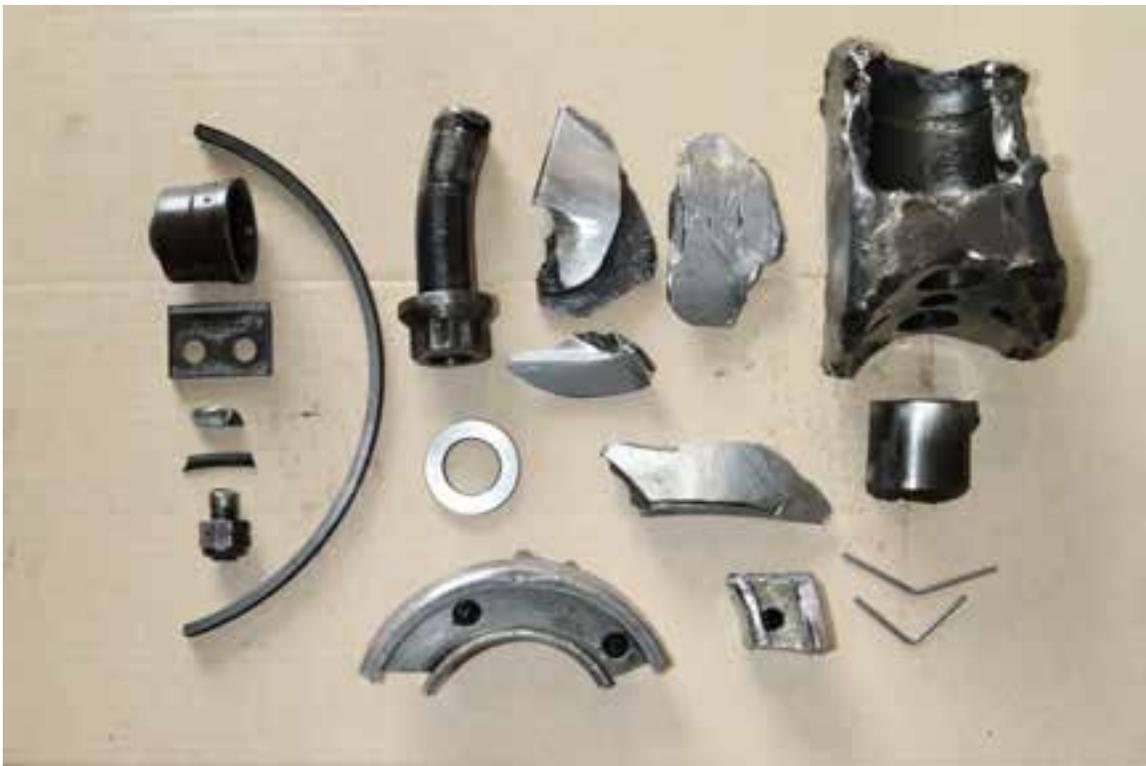
Figure 38 : Débris recouverts du carter d'huile moteur de la MMA 5017

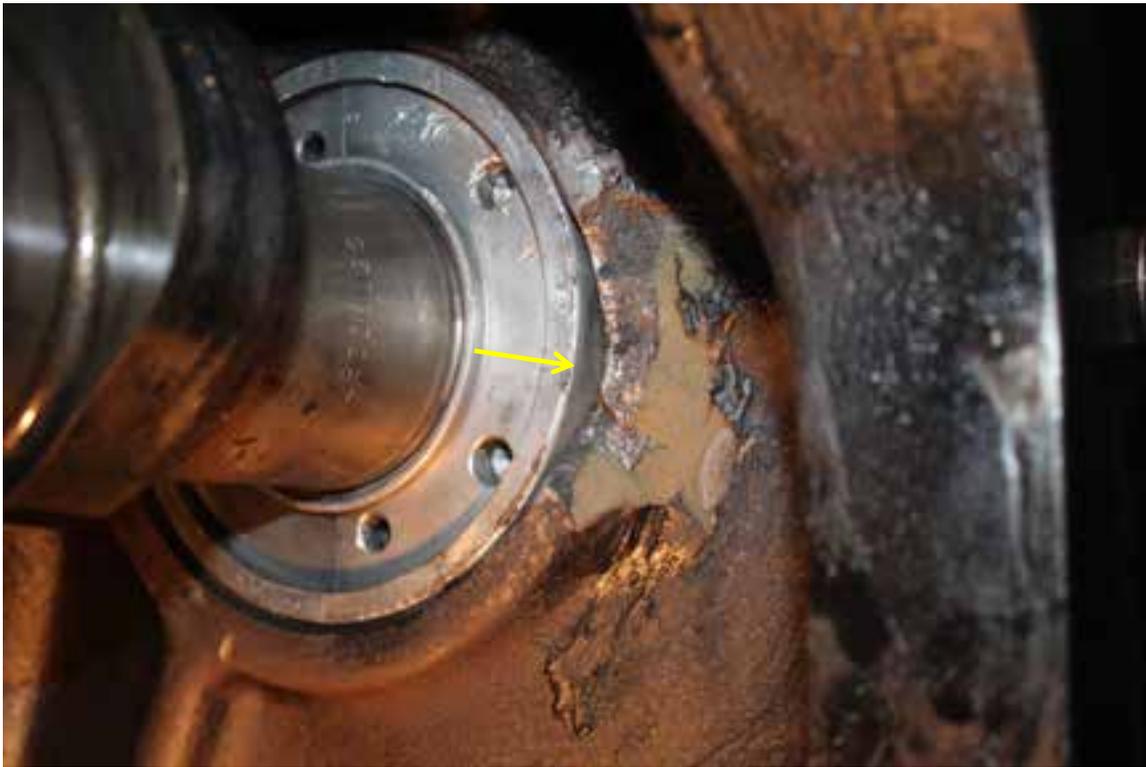
- 2.3.7 On a enlevé le palier de came défectueux et installé un palier intact à la position R4/R5 pour montrer l'étendue de la zone de palier non supportée et la déformation de l'alésage du palier de came (figure 39). La figure 40 montre les fragments de polymère récupérés fixés à la zone endommagée, indiquant aussi l'étendue de la réparation.

Figure 39 : Palier de remplacement à la position R4/R5 montrant une zone de palier non supportée (flèche)

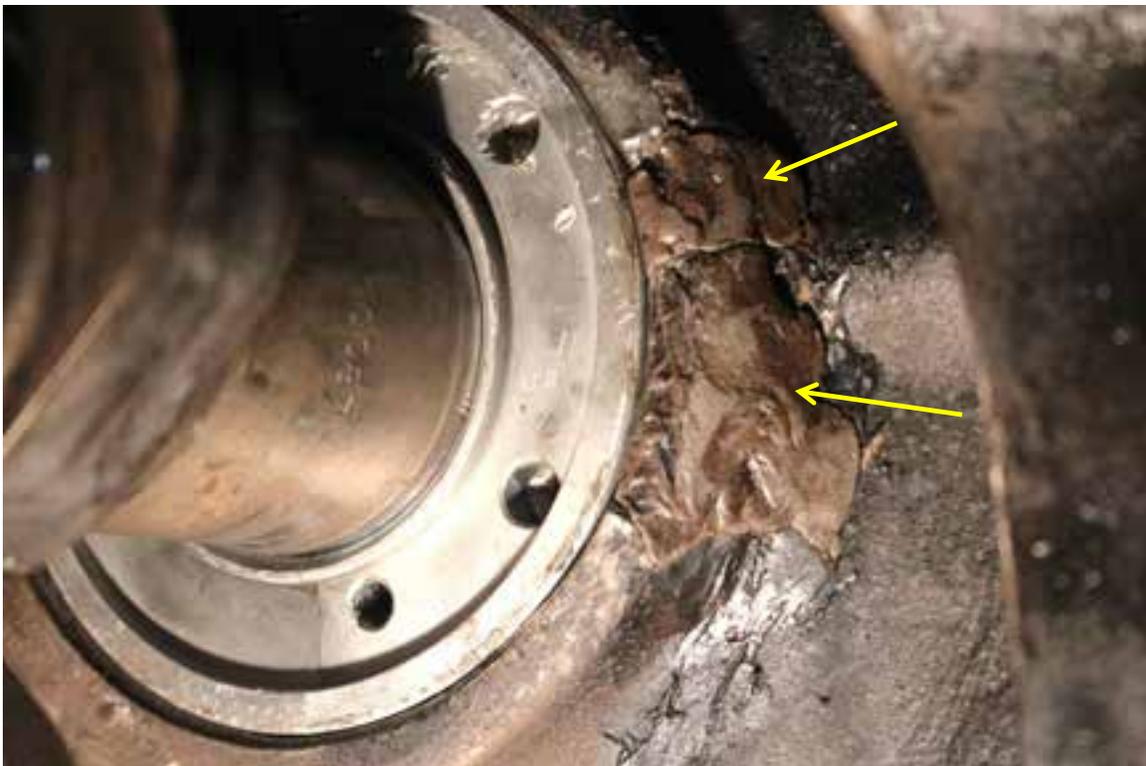
Figure 40 : Étendue de la réparation (flèche) indiquée par les morceaux de matériau polymérique recouverts et remis en place (flèche)

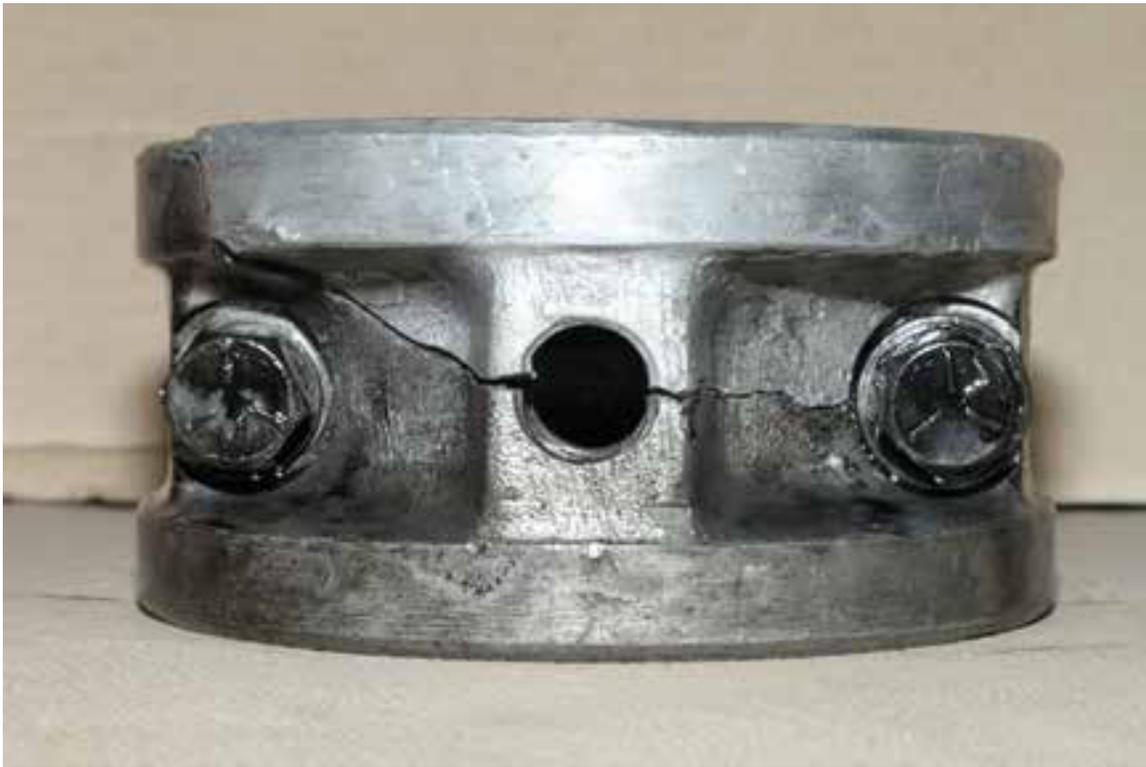
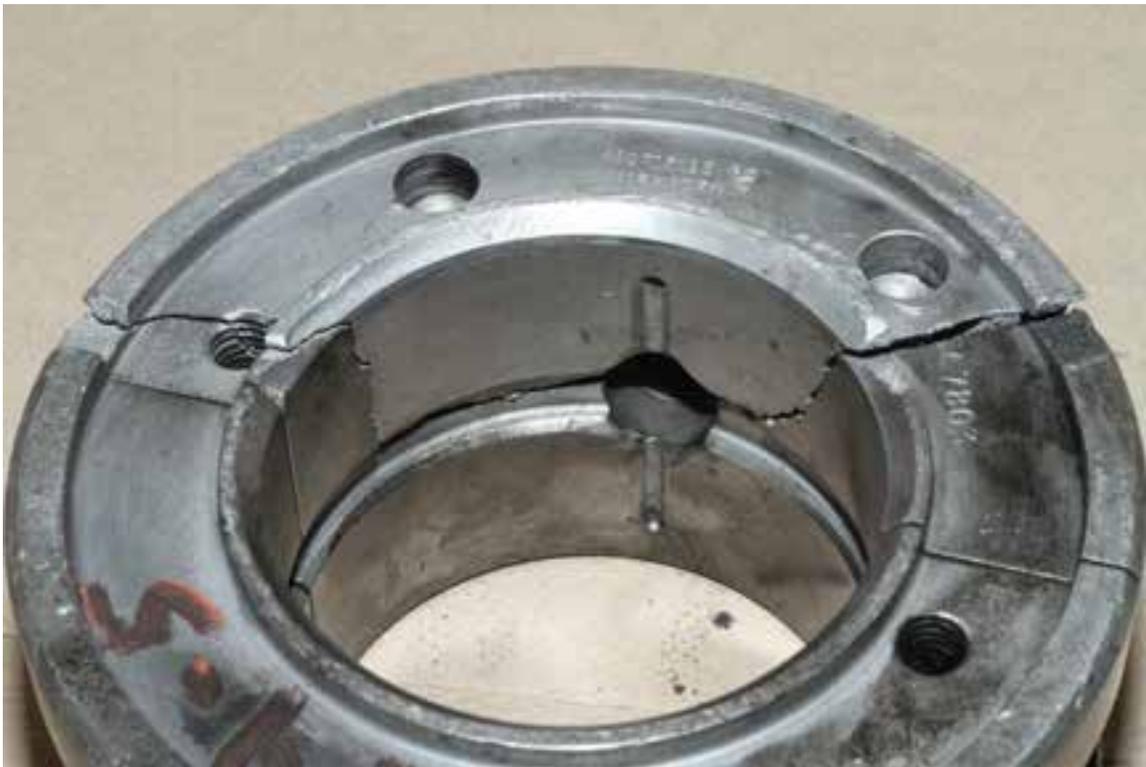
- 2.4 Palier de came R4/R5 défectueux
- 2.4.1 Le palier de came défectueux s'était rompu au trou de la vis de montage (figures 41 et 42). La surface de rupture présentait un aspect rugueux, avec des arêtes orientées vers l'extrémité extérieure du trou de la vis. Cet aspect indique une fracture par surcharge qui s'était amorcée au trou de la vis de montage (figure 43). Aucun signe de rupture progressive n'a été observé. Le palier de came R4/R5 était fabriqué en alliage d'aluminium, avec un insert en acier à filet hélicoïdal capable de recevoir la vis de montage. Des dommages localisés au filetage dans les parties séparée et restante du palier (figures 44 à 47) indiquent que la rupture a commencé au sommet et au bas du trou de montage quand le matériau entourant l'insert fileté en acier a subi une surcharge axiale dans la direction extérieure. La dernière partie de l'insert fileté lui-même a également été déformée dans la direction axiale (figure 48). Le bord extérieur de la section séparée du palier avait fait contact avec l'arbre à cames, ce qui a produit une trace localisée (figure 49). Ces constatations suggèrent que la vis a été trop serrée, surchargeant ainsi le matériau du palier de came autour de l'insert fileté et provoquant une rupture par surcharge au trou de la vis.

Figure 41 : Vue extérieure du palier de came considéré montrant l'emplacement de la rupture

Figure 42 : Vue intérieure du palier de came considéré montrant l'emplacement de la rupture

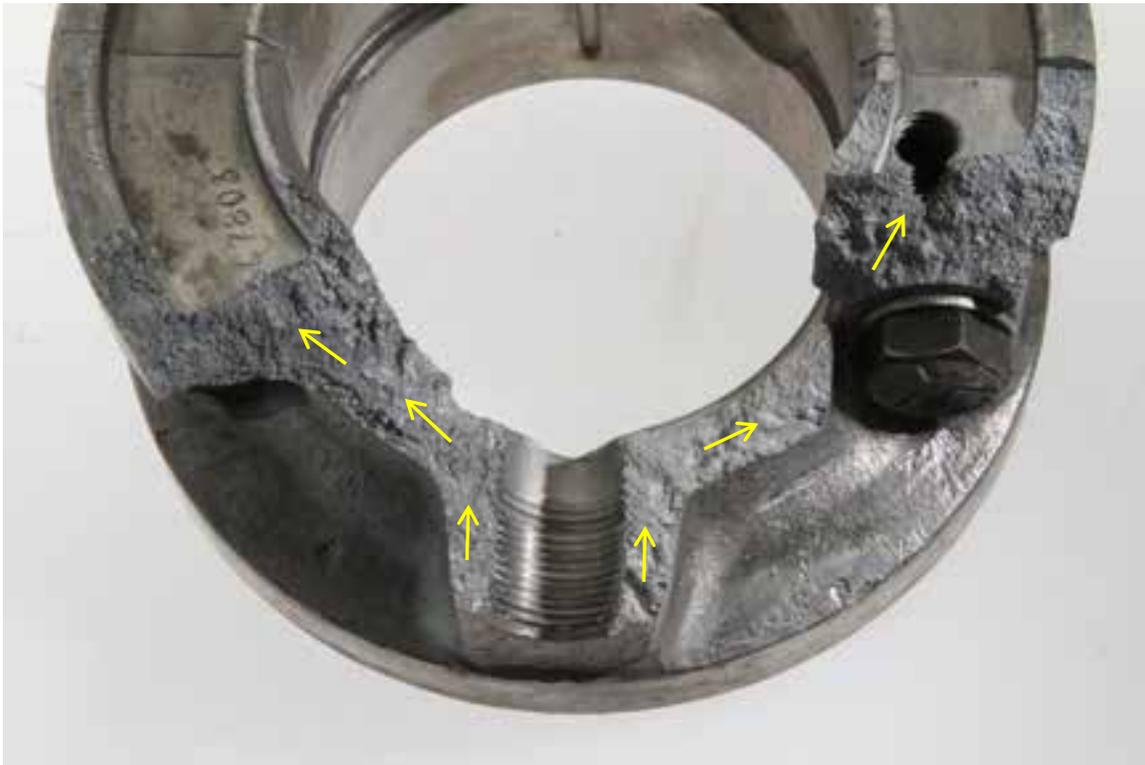
Figure 43 : Palier de came montrant la direction de propagation de la rupture (flèche)

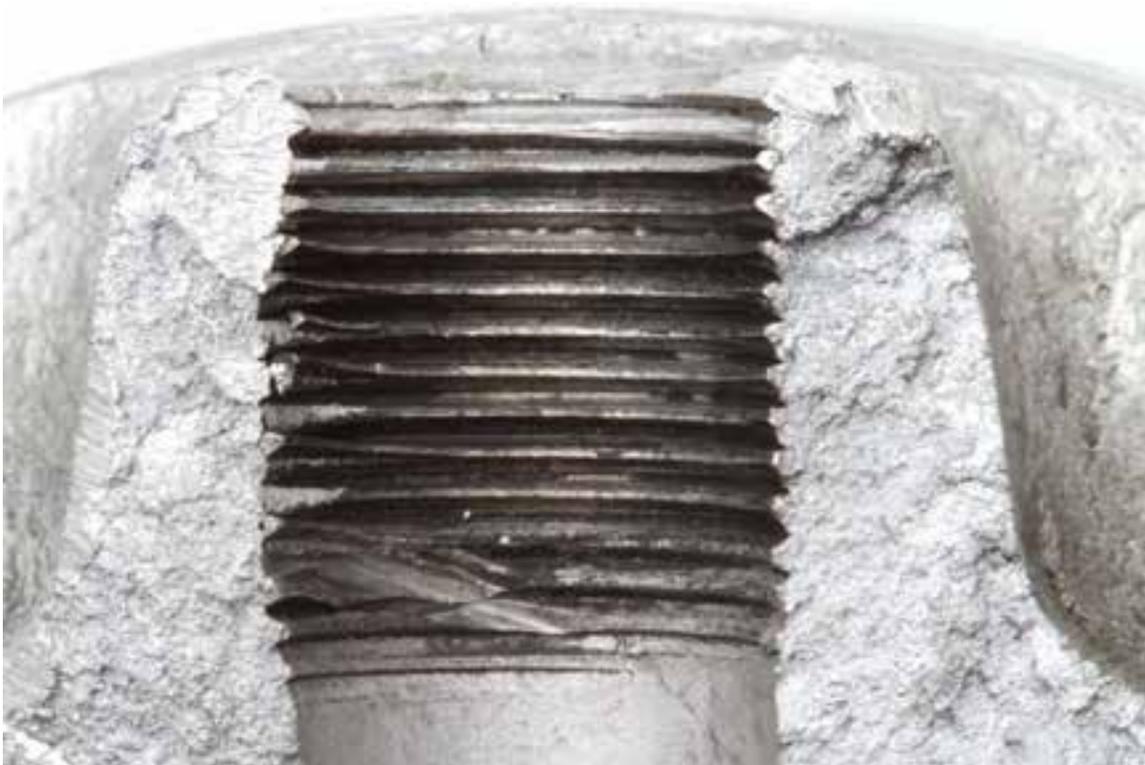
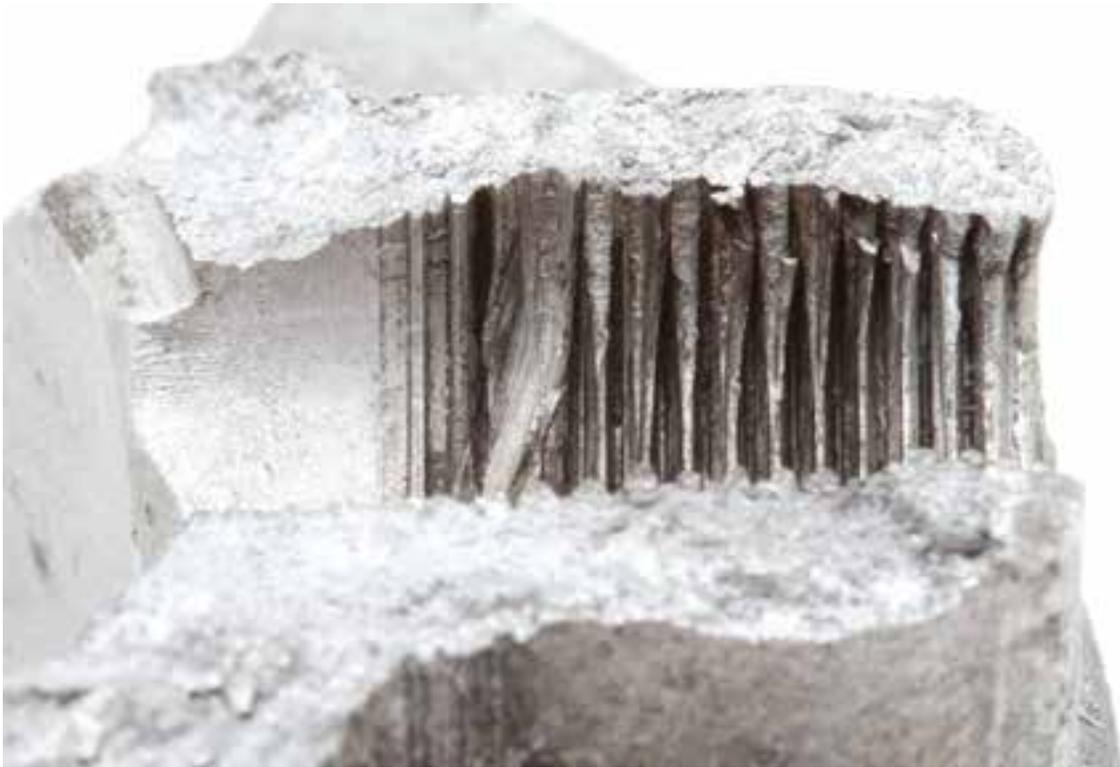
Figure 44 : Partie séparée du palier de came montrant les dommages au taraudage de la vis de montage
Noter que les dommages au taraudage se situent aux bords de la rupture.

Figure 45 : Partie séparée du palier de came montrant les dommages au taraudage de la vis de montage
Noter que les dommages au taraudage se situent aux bords de la rupture.

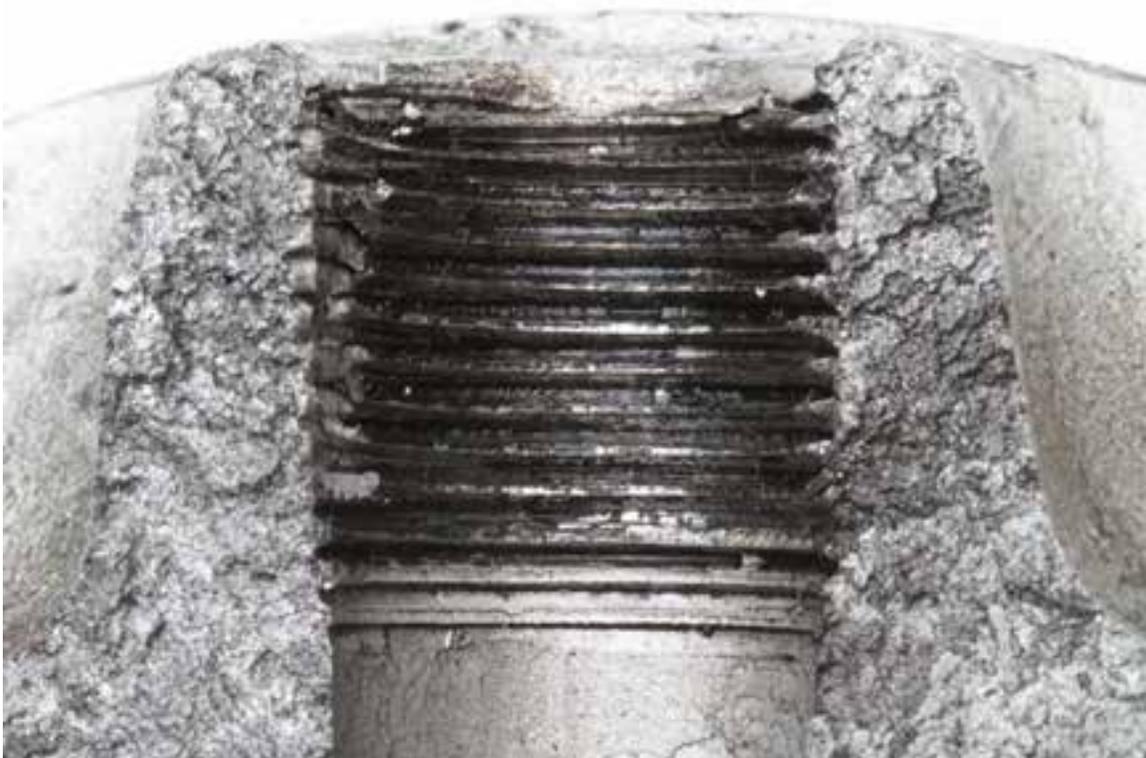
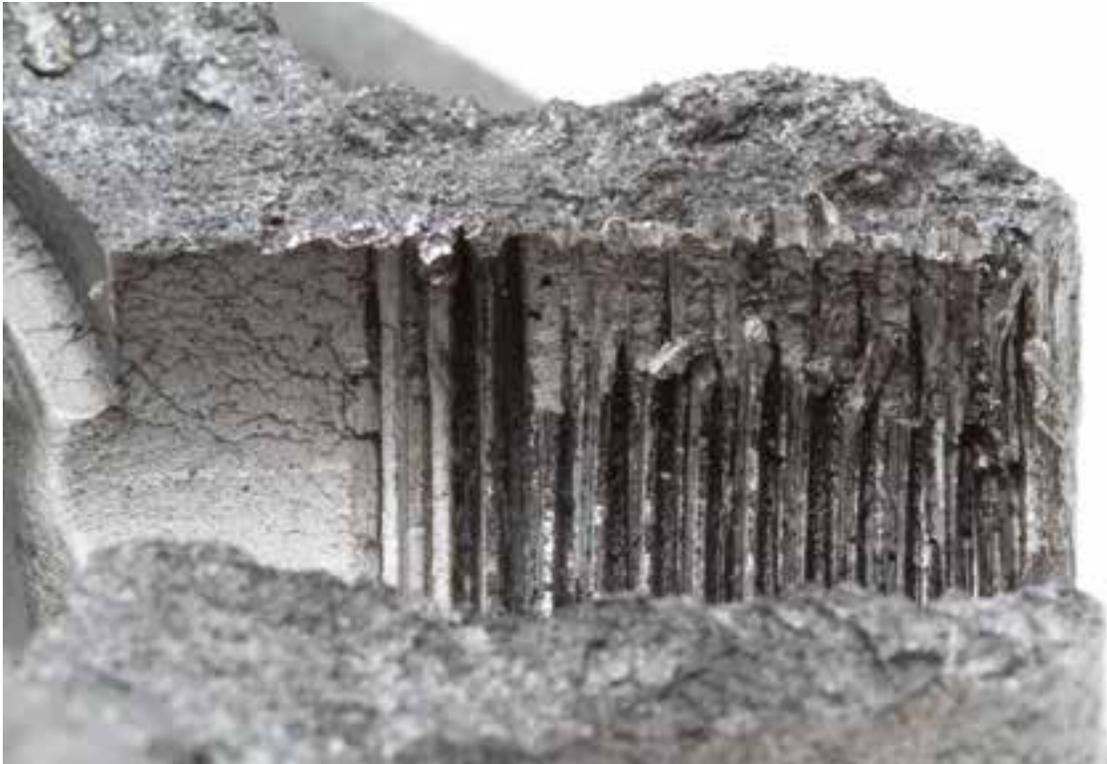
Figure 46 : Partie restante du palier de came montrant les dommages au taraudage de la vis de montage
Noter que les dommages au taraudage se situent aux bords de la rupture.

Figure 47 : Partie restante du palier de came montrant les dommages au taraudage de la vis de montage
Noter que les dommages au taraudage se situent aux bords de la rupture.
