DIRECTION DES SERVICES À L'APPUI DES OPÉRATIONS
RAPPORT DU LABORATOIRE D'INGÉNIERIE

LP181/2013

Examen de l'incendie du moteur de la locomotive
Montreal, Maine & Atlantic Railway Train, MMA-002
Date de l'événement: 06-juillet-2013

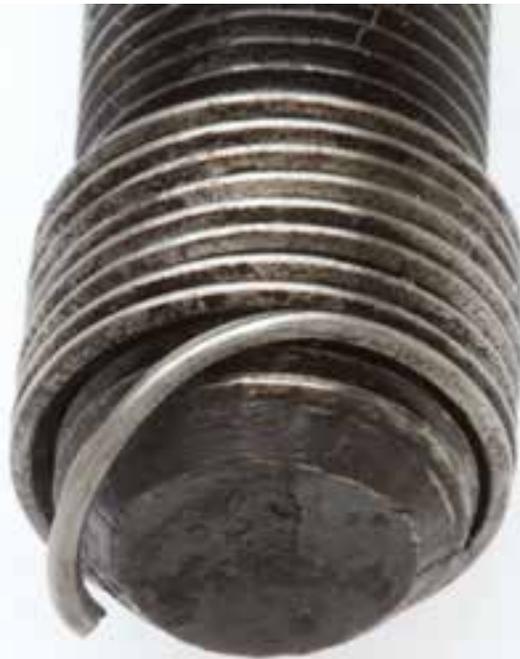
Figure 48 : Déformation axiale de l'insert fileté

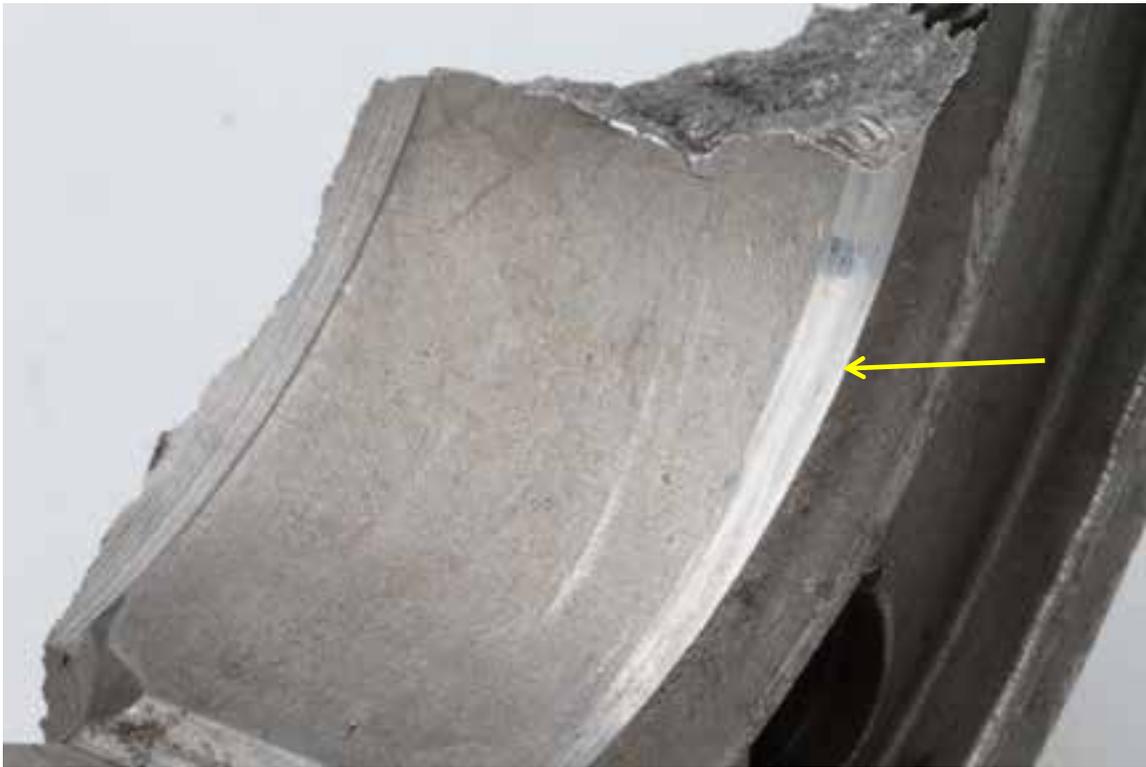
Figure 49 : Trace sur le bord extérieur de la partie séparée du palier de came (flèche)
