RAPPORT D'ENQUÊTE SUR UN ACCIDENT AÉRONAUTIQUE
A99P0006

IMPACT SANS PERTE DE CONTRÔLE (CFIT)

DOUGLAS DC-3C C-GWUG

MAYNE ISLAND (COLOMBIE-BRITANNIQUE)

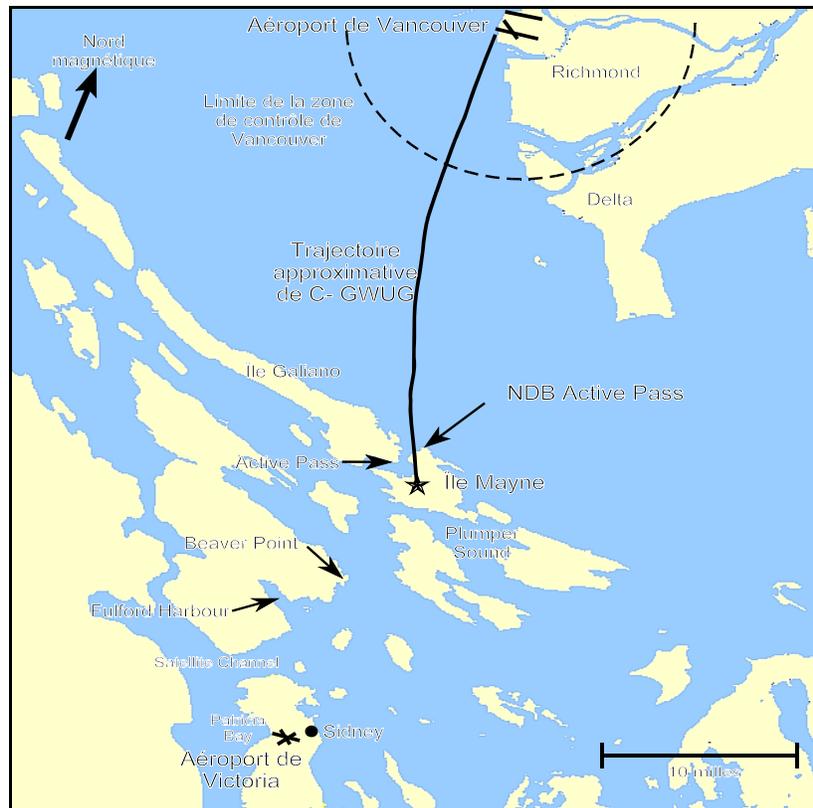
Figure 1 - Trajectoire de l'avion et lieu de l'accident

À 6 h 33 min 4 s, l'avion est descendu à 800 pieds asl et a maintenu cette altitude pendant environ neuf secondes. Les dernières données radar montrent que l'avion se trouvait à 900 pieds asl et qu'il volait à 130 noeuds. La dernière position visible au radar montre que l'avion avait alors un cap de 189 degrés (vrai) et qu'il se trouvait à 21,8 nm du radar de l'île Sea, ce qui correspond au lieu de l'accident.
