RAPPORT D'ENQUÊTE AÉRONAUTIQUE
A07A0134

TOUCHER DES ROUES AVANT LA PISTE

DU BOMBARDIER BD-700-1A11 (GLOBAL 5000) C-GXPR
EXPLOITÉ PAR JETPORT INC.
À L'AÉRODROME DE FOX HARBOUR (NOUVELLE-ÉCOSSE)
LE 11 NOVEMBRE 2007

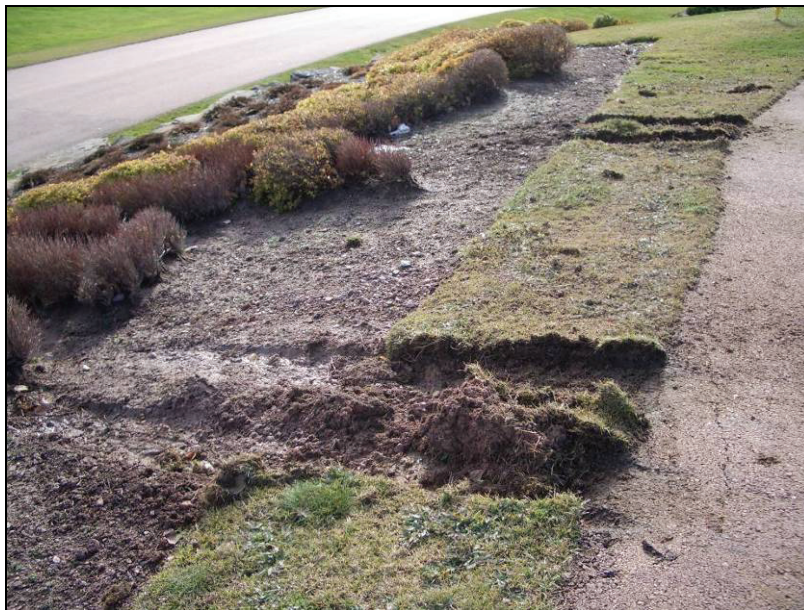
À 14 h 34 min 25, l'avion touche des roues 7 pieds et 6 pouces avant le seuil de la piste 33 et 18 pouces en contrebas de la piste (Photo 1).

Photo 1. Point d'impact initial montrant les traces de pneu qui se terminent au seuil de piste

Le train droit a touché le sol sur un terrain en pente situé à 18 pouces en contrebas de la piste, et 7 pieds et 6 pouces avant le seuil de piste. Le train d'atterrissage gauche a touché le sol 4 pieds et 10 pouces avant le seuil de piste (Annexe C - Trajectoire au sol de l'avion accidenté). Les traces au sol lors du contact initial indiquent que l'avion a touché le sol 14 pouces à droite de l'axe de piste, dans l'alignement de piste.

Les traces de pneu relevées avant la surface asphaltée de la piste avaient une profondeur de 5 pouces environ. Deux fissures semi-circulaires ont été relevées dans l'asphalte, dans l'axe du point de poser du train droit; ces fissures ont été attribuées à l'impact du train droit avec le bord de piste (Photo 2).

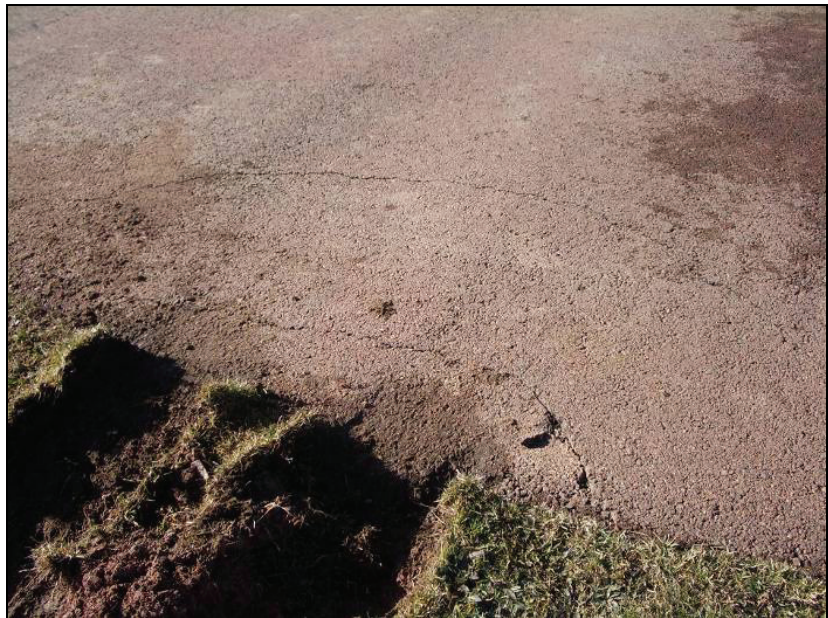
Le train droit s'affaisse au contact du bord de piste. Le choc initial déclenche la radiobalise de repérage d'urgence (ELT) ainsi que le contacteur à inertie de l'enregistreur de la parole dans le poste de pilotage (CVR) qui cesse alors d'enregistrer les échanges entre les pilotes.

Photo 2. Vue des dommages en bordure du seuil de piste faits par le train droit

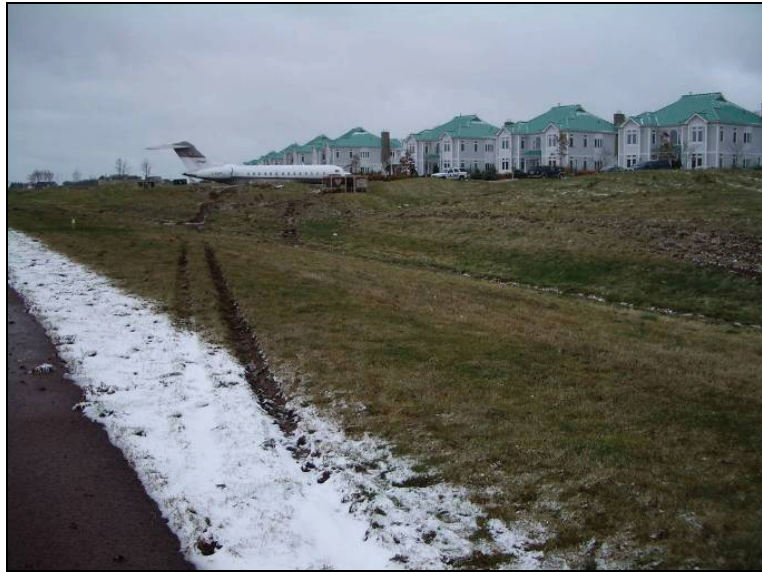
Les traces de pneu du train gauche traversent l'axe de piste à 457 pieds du seuil. Un feu de bord de piste situé à 600 pieds du seuil a été cassé. Les traces au sol indiquent que le train droit a quitté la piste à 640 pieds du seuil (Photo 3), et le train gauche à 694 pieds du seuil.

Photo 3. Endroit où l'avion a quitté la piste

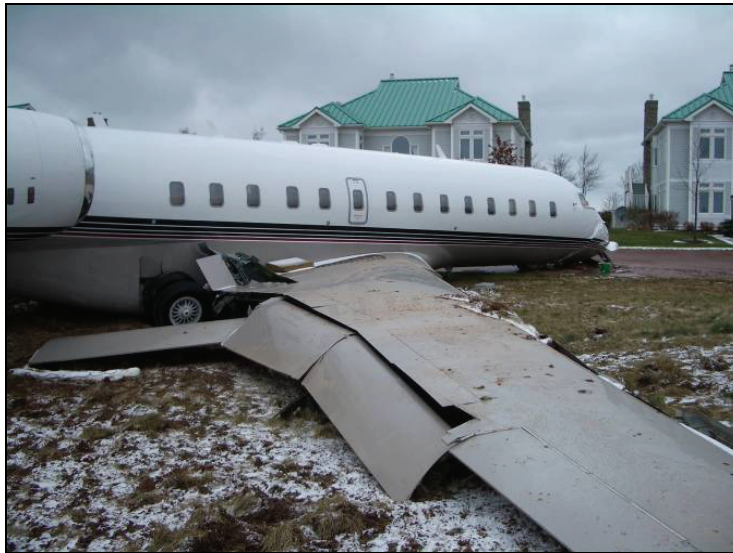
L'avion présentait des dommages importants qui ont tous été attribués à l'impact et aux événements qui ont suivi l'impact (Photo 4). La structure du fuselage et les systèmes autour des puits des atterrisseurs principaux présentaient des dommages importants dus à la rupture et au pivotement du train ayant suivi l'impact initial avec le bord de piste.

Photo 4. Vue des dommages à l'avion

La plupart des autres dommages relevés sont survenus quand l'avion est sorti de la piste par la droite et a traversé les monticules de terre. La section du nez entre les stations 169 à 288 du fuselage présentait des plis structuraux de 6 à 8 pouces de profondeur. Le longeron auxiliaire de chaque aile et la structure adjacente présentaient des dommages importants dus au détachement du train principal. Les volets présentaient également des dommages importants. Les deux moteurs présentaient des dommages dus à l'ingestion de débris.

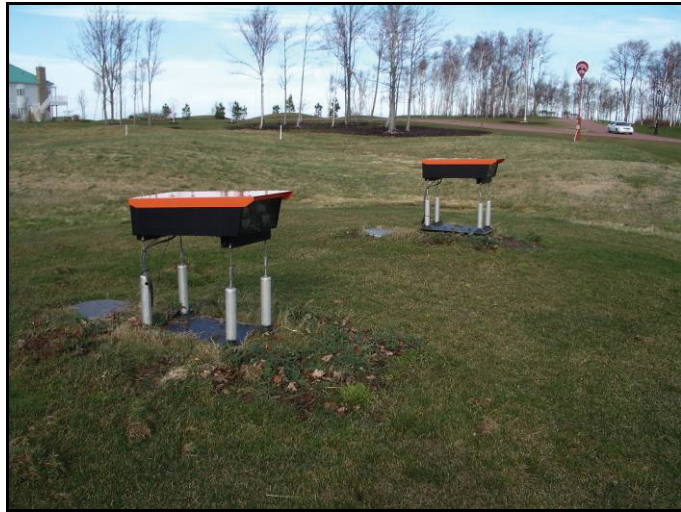
Photo 6. APAPI de Fox Harbour

L'APAPI a été installé à 480 pieds du seuil de piste, du côté droit de la piste, car l'aire de trafic située du côté gauche empêchait son installation de ce côté. Il a été réglé d'après les critères du manuel d'utilisation du fabricant, lequel décrit le calage angulaire en site de 3° recommandé par Transports Canada. Ce manuel décrit aussi les procédures de réglage, les intervalles de contrôle périodiques recommandés et la maintenance. Pour un APAPI, il recommande le contrôle hebdomadaire du calage en site.

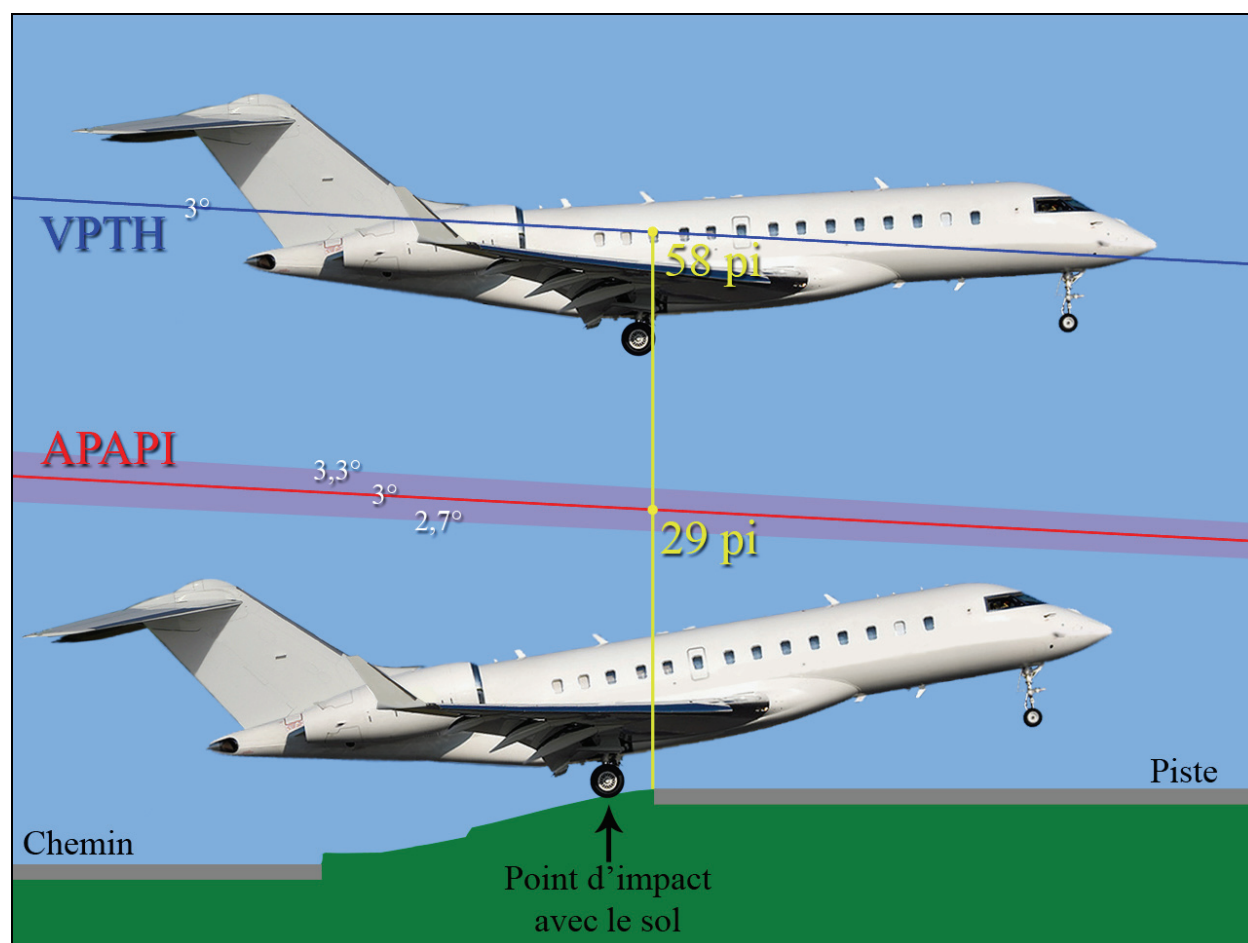
Figure 7. Position de l'avion par rapport à la trajectoire verticale (VPTH) et au faisceau de l'APAPI

À une distance de 1,4 nm du seuil de la piste 33, le pilote a débranché le pilote automatique qui jusque-là suivait la trajectoire verticale. Le pilote a continué l'approche en manuel en corrigeant initialement la pente de descente par référence au faisceau de l'indicateur de trajectoire d'approche de précision simplifié (APAPI). Les trajectoires d'approche à 3° de la trajectoire verticale (VPTH) et de l'APAPI touchaient respectivement la piste à 1000 pieds et à 500 pieds du seuil de piste. Par conséquent, l'avion se trouvait un peu au-dessus de l'indication « sur la pente » du faisceau de l'APAPI en début d'approche (Annexe B – Paramètres d'approche enregistrés par le FDR) et le pilote a dû augmenter le taux de descente pour intercepter la trajectoire de l'APAPI.

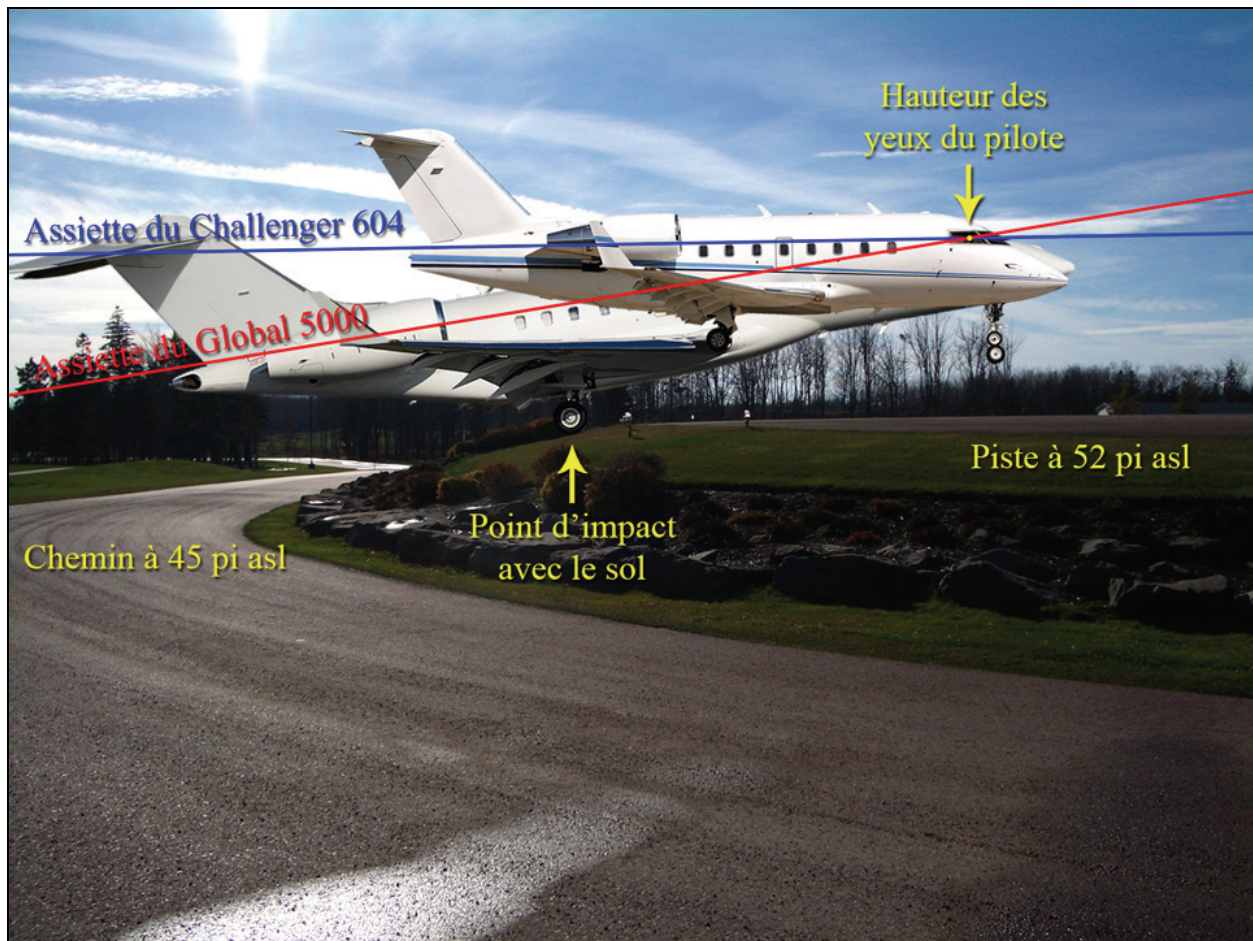
Le pilote non aux commandes (PNF) avait encore moins d'expérience que le PF, et beaucoup de temps s'était écoulé depuis sa formation initiale sur le Global 5000. Il est donc peu probable que le PNF ait été en mesure d'aider le PF à détecter le profil d'approche dangereux. Tout comme le PF, le PNF avait l'habitude de suivre le même profil d'approche à CFH4 avec le CL604 et le Gulfstream G100. Le profil suivi le jour de l'accident aurait permis à un CL604 de franchir le seuil de piste à une hauteur suffisante et d'atterrir dans les 500 premiers pieds de la piste (Photo 7).

Photo 7. Assiette de l'avion au seuil de piste

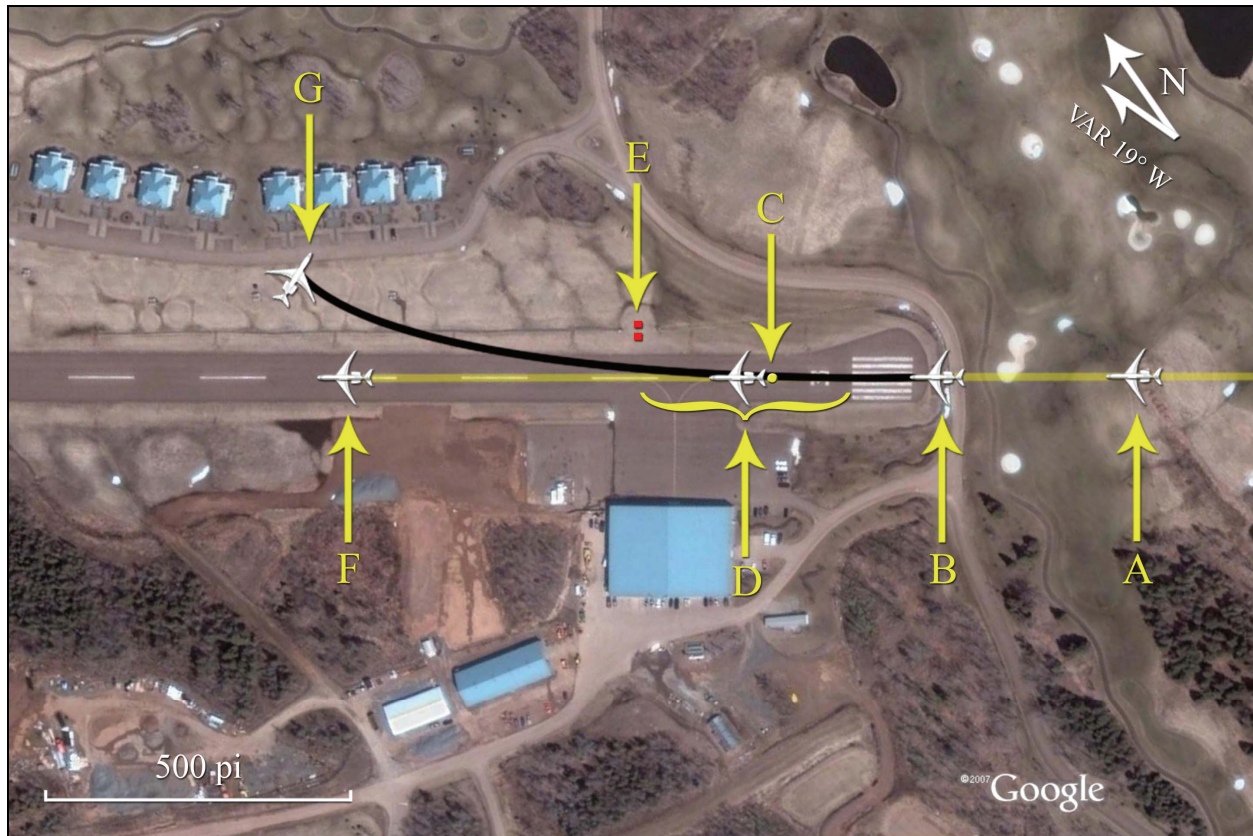
Annexe A – Points de toucher des roues

- A. Avion en approche finale
- B. Point d'impact (7,5 pieds avant le seuil de piste)
- C. Point de toucher des roues en suivant la pente de 3° de l'APAPI et sans faire d'arrondi (213 pieds après le seuil de piste)
- D. Zone de toucher des roues prévue et zone principale des dépôts de caoutchouc sur la piste (caoutchouc laissé au contact de la piste lors d'atterrissages antérieurs) (de 129 à 500 pieds après le seuil de piste)
- E. Dispositifs APAPI (480 pieds après le seuil de piste)
- F. Point de toucher des roues recommandé par le constructeur (1000 pieds après le seuil de piste)
- G. Point d'immobilisation de l'avion (1017 pieds après le seuil de piste)

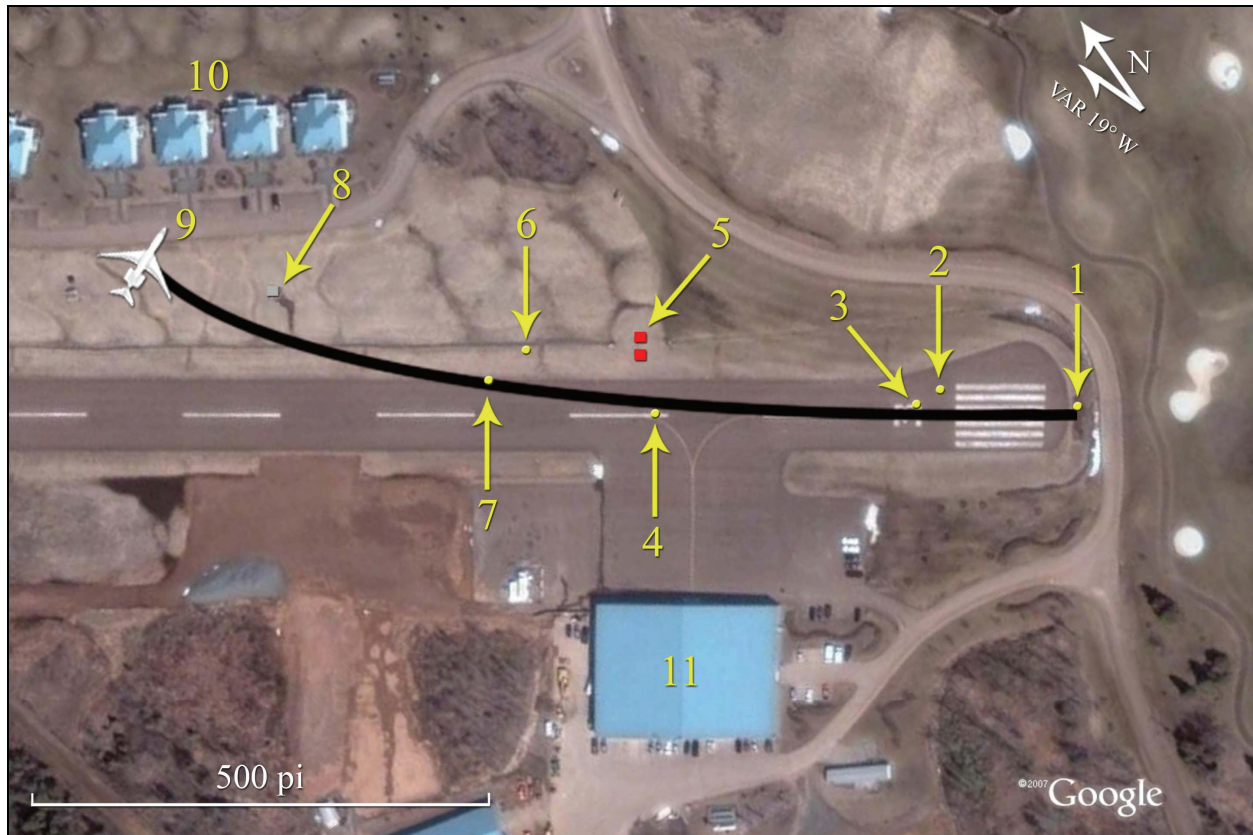
Annexe C – Trajectoire au sol de l'avion accidenté

1. Point d'impact (7,5 pieds avant le seuil de piste)
2. Début des éraflures laissées par le carénage du vérin des volets extérieur et central (140 pieds après le seuil de piste)
3. Début de l'éraflure laissée par le carénage du vérin du volet intérieur (170 pieds après le seuil de piste).
4. Point où le train gauche a traversé l'axe de piste (457 pieds après le seuil de piste)
5. Dispositifs APAPI (480 pieds après le seuil de piste)
6. Empreinte au sol laissée par l'aile droite (600 pieds après le seuil de piste)
7. Point où le train d'atterrissage droit a quitté la piste (640 pieds du seuil de piste)
8. Conditionneurs d'air pour les copropriétés (893 pieds après le seuil de piste)
9. Point d'immobilisation de l'avion (1017 pieds après le seuil de piste)
10. Copropriétés
11. Hangar
