RAPPORT D'ENQUÊTE AÉRONAUTIQUE
A11H0002

IMPACT SANS PERTE DE CONTRÔLE

BRADLEY AIR SERVICES LIMITED (FIRST AIR)
BOEING 737-210C, C-GNWN
RESOLUTE BAY (NUNAVUT)
LE 20 AOÛT 2011

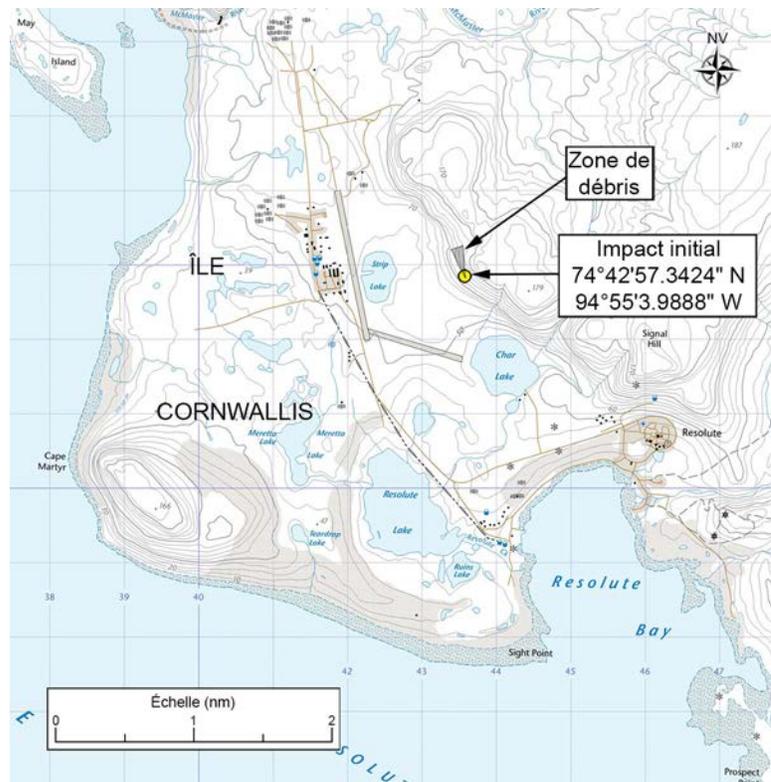
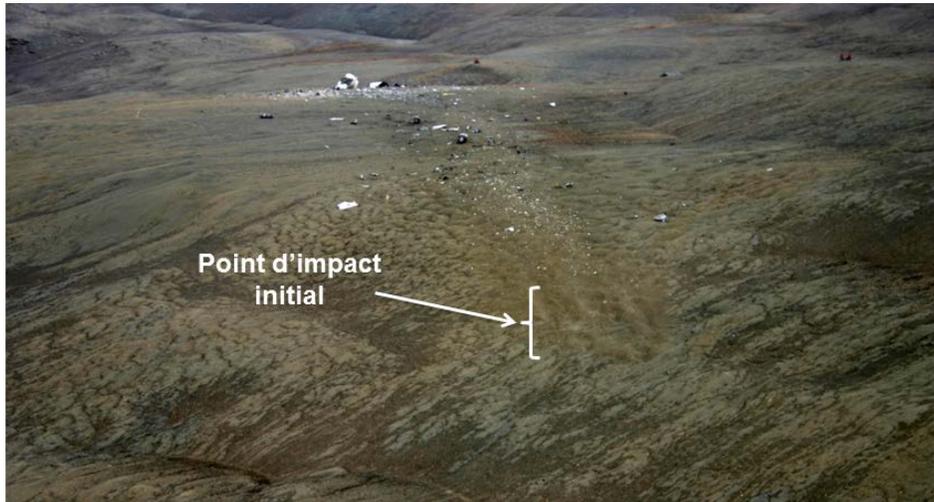
Le tracé des débris s'étendait en direction nord-nord-ouest, sur un cap d'environ 344 °V. Le tracé des débris mesurait 1400 pieds en tout, du point d'impact initial jusqu'au poste de pilotage. La section la plus large du tracé des débris mesurait environ 320 pieds. Une roue s'est immobilisée au pied de la colline à l'est du lac Strip.

Photo 4. Lieu de l'accident, regardant en direction nord

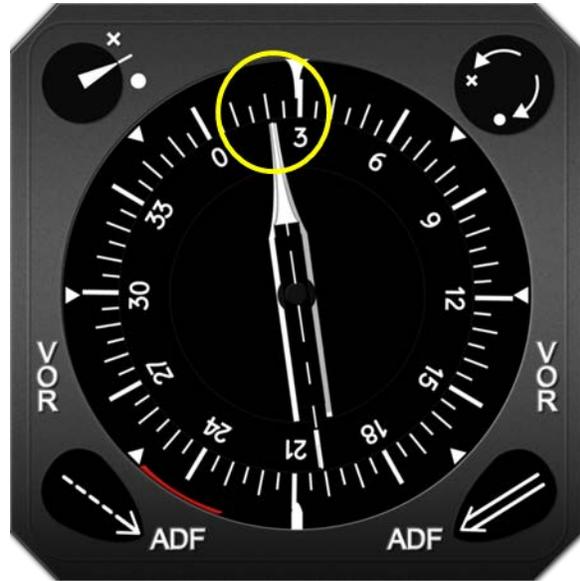
Cependant, une fois la procédure terminée, le cap enregistré au compas n° 2 était de 029°, ce qui indique que le cap de la ligne de foi du RMI aurait dû être lui aussi de 029°. Par conséquent, le relèvement au radiophare de RB indiqué à l'équipage au RMI du P/O aurait dû être de 021° (figure 13).

Figure 13. 16 h 25 min 7 s : RMI (compas n° 2) du P/O affichant les indications présumées avec une erreur de cap de -8°

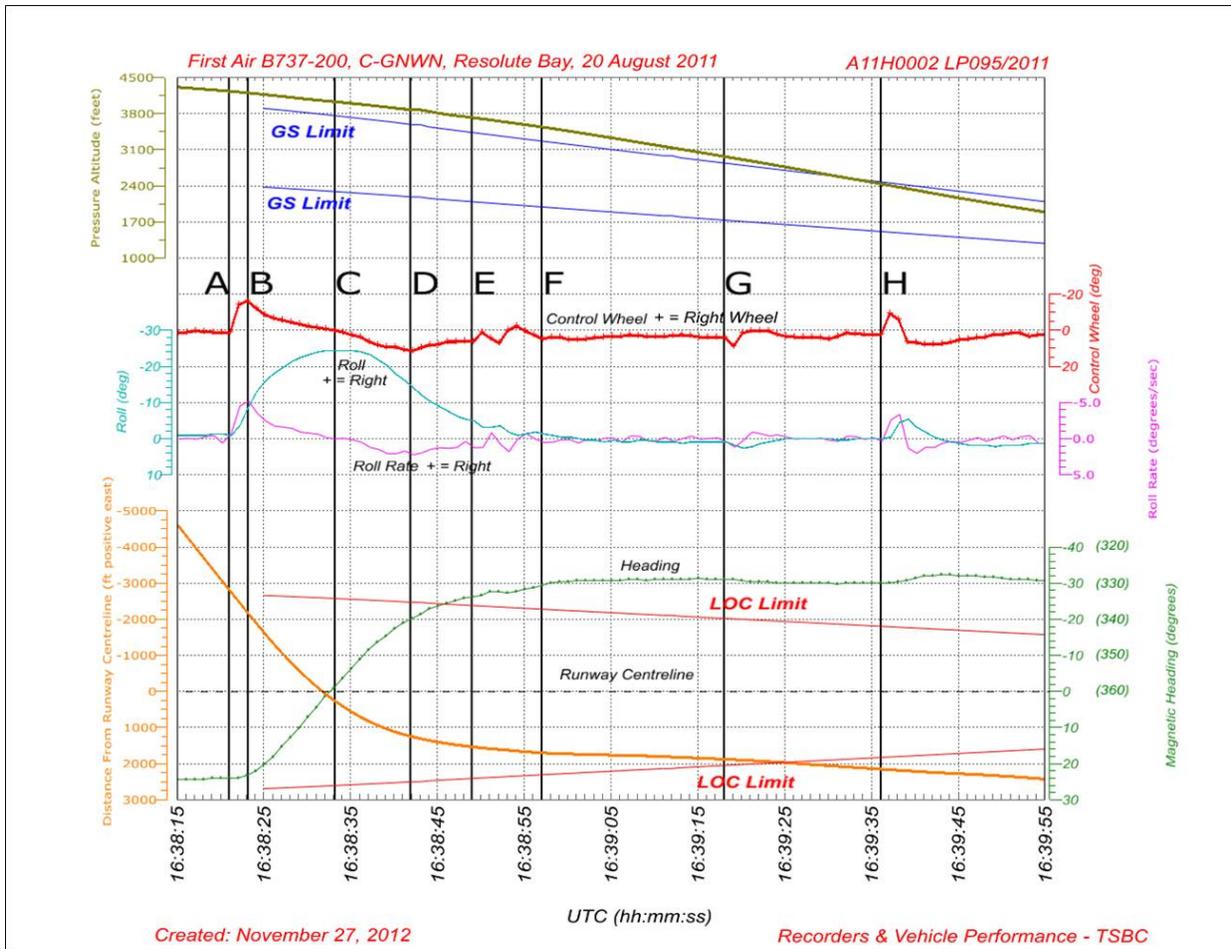
La régularité de la courbe du tracé de l'angle de roulis entre les points A et E dans la Figure 14 est caractéristique d'un virage amorcé et exécuté par le pilote automatique. Si le pilote avait effectué les manœuvres avec le volant de commande, la courbe du tracé de l'angle de roulis aurait été irrégulière.

Figure 14. Tracé de l'enregistreur de données de vol (FDR) donnant un aperçu du virage à MUSAT [en anglais seulement]

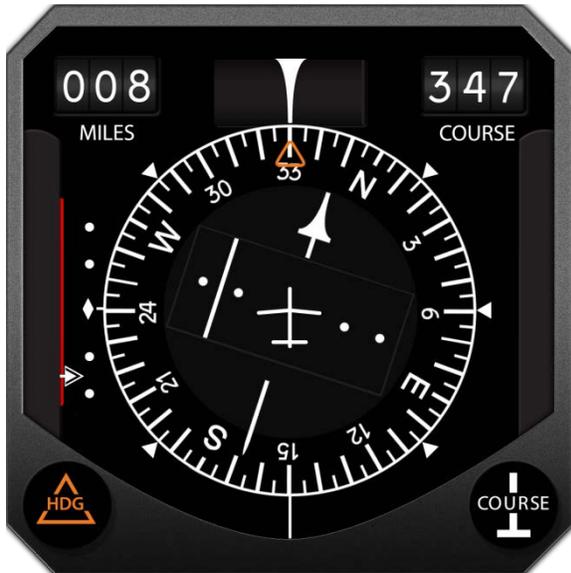
Une fois en mode HDG HOLD, le pilote automatique aurait ramené et maintenu les ailes de l'avion à l'horizontale, sauf si le pilote aux commandes (PF) avait exécuté d'autres commandes de CWS. Les données du FDR indiquent que l'avion est revenu presque à l'horizontale à 16 h 39 min 5 s, avec un cap enregistré de 330°. Ce cap aurait aussi été affiché au HSI du commandant.

Figure 16. 16 h 39 min 10 s : Indicateur de situation horizontale (HSI) du commandant, indiquant un angle d'interception de 17° (compas n° 2 avec erreur de cap de -16°)

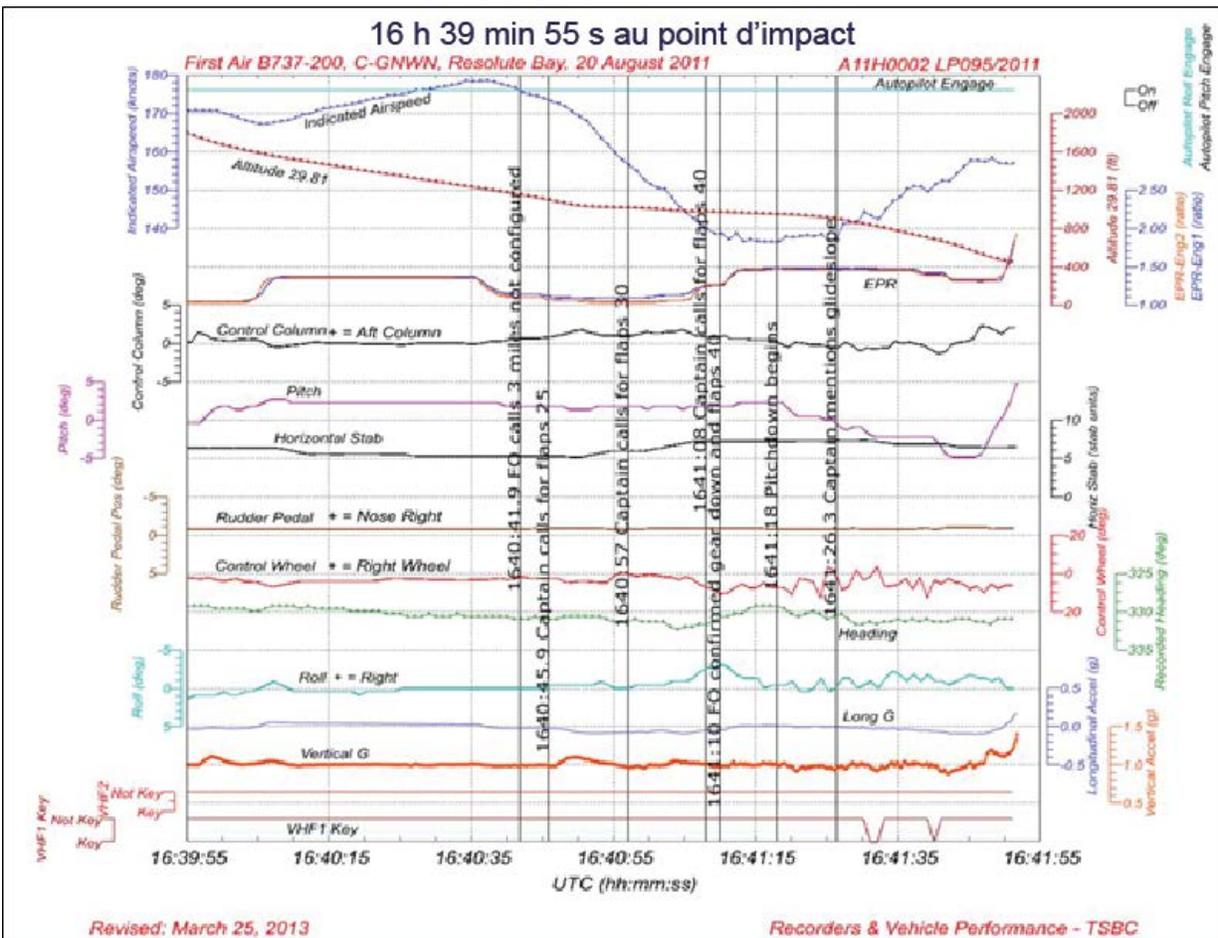
À 16 h 40 min 45,9 s, le commandant a demandé au P/O régler les volets à la position 25 (figure 18), ce qu'a fait le P/O. Les SOP stipulent que le P/O doit confirmer que les volets ont été réglés à la position demandée et, plus tard, que les volets ont atteint cette position. Cependant, le P/O n'a fait ni l'une ni l'autre de ces annonces relativement au réglage des volets à la position 25.

Figure 18. Tracé de l'approche finale selon les données consignées dans le FDR [en anglais seulement]

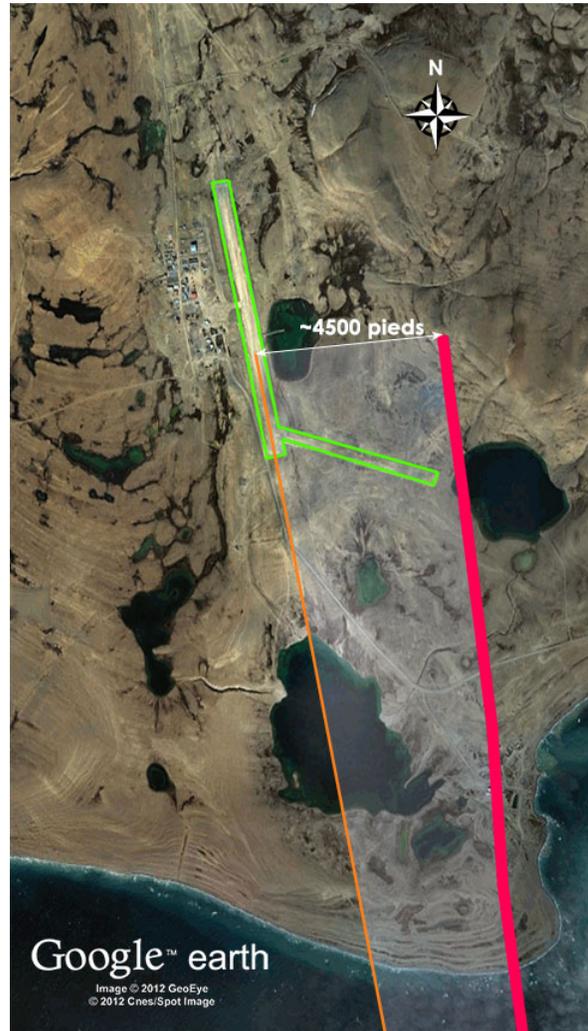
L'équipage a amorcé une remise des gaz après l'émission de l'alerte de vitesse verticale de descente du GPWS, mais l'altitude n'était pas suffisante et le temps manquait pour exécuter la manœuvre et éviter la collision avec le relief.

Figure 19. Trajectoire d'approche finale par rapport à la piste (image : Google Earth, avec annotations du BST)
