RAPPORT D'ENQUÊTE AÉRONAUTIQUE A12Q0216

ATTERRISSAGE INTERROMPU À BAS RÉGIME ET COLLISION AVEC LE RELIEF

**PERIMETER AVIATION LP
FAIRCHILD SA227-AC METRO III, C-GFWX
SANIKILUAQ (NUNAVUT)
22 DÉCEMBRE 2012**

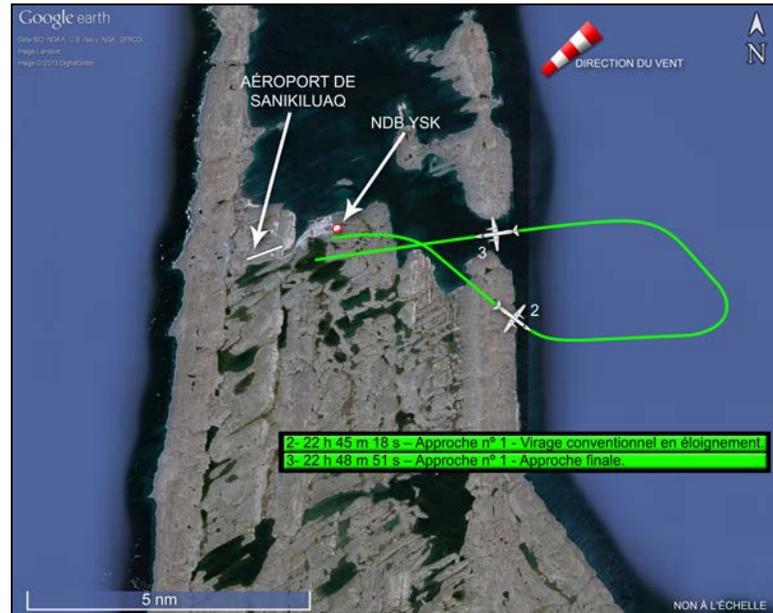
Figure 2. Trajectoire approximative de la première approche (Source : Google Earth, avec annotations du BST)

Les environs de la piste pour un atterrissage direct sur la piste 09 n'étaient pas visibles en rapprochement du NDB YSK à une altitude de 1600 pieds asl. Après avoir survolé le NDB YSK à 22 h 44 UTC, l'aéronef a fait route en éloignement pour effectuer la manœuvre complète de virage conventionnel vers l'approche NDB de la piste 27 (figure 2). D'après les cartes publiées, le virage conventionnel doit avoir lieu au nord de l'axe d'approche à 1400 pieds asl.

1600 pieds asl. L'équipage de conduite a fait le virage conventionnel à une altitude indiquée de 1600 pieds, mais au sud de l'axe d'approche. D'après l'article 602.127 (1) du RAC, « ...le commandant de bord d'un aéronef IFR doit, lorsqu'il effectue une approche à un aéroport ou à une piste, s'assurer qu'elle est effectuée conformément à la procédure d'approche aux instruments ».

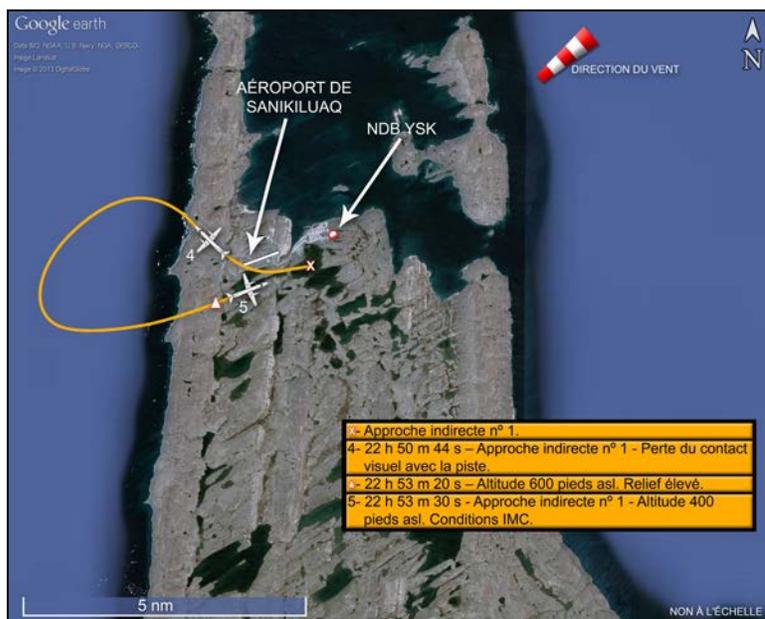
Figure 3. Trajectoire approximative de la première approche indirecte (Source : Google Earth, avec annotations du BST)

le sol et a poursuivi la manœuvre d'approche indirecte¹⁶ dans des conditions météorologiques de vol aux instruments (IMC). L'équipage n'a ni annoncé ni amorcé une remise des gaz¹⁷ et n'a pas suivi la procédure d'approche interrompue publiée.

À 22 h 53 UTC, durant l'approche indirecte dans des conditions IMC, l'aéronef est descendu à une altitude indiquée de 400 pieds, à une vitesse de 140 nœuds. Le vent poussait l'aéronef vers le sud de l'axe de la piste 09 dans une zone au sud-ouest de celle-ci où l'élévation du relief est de 223 pieds asl, soit une hauteur de 155 pieds au dessus du sol (agl) lorsque l'on applique la correction en raison du temps froid (figure 3)¹⁸.

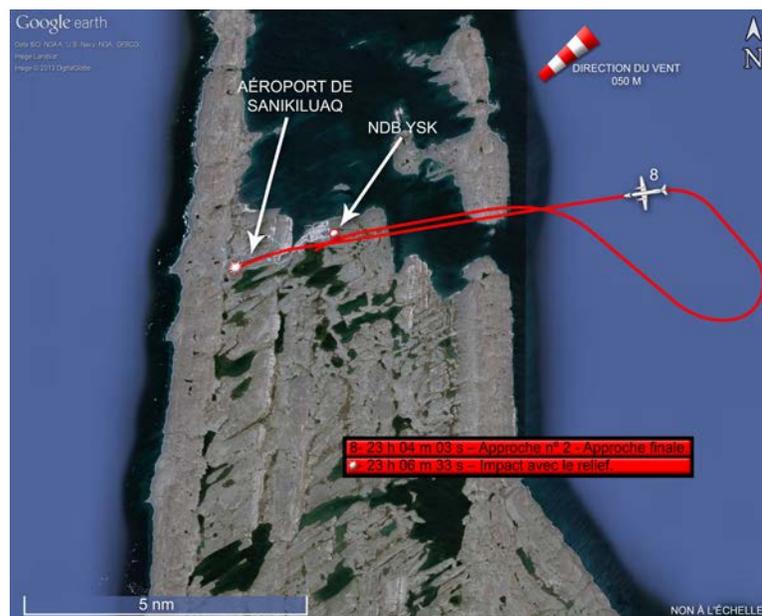
Figure 5. Trajectoire approximative de la deuxième approche (Source : Google Earth, avec annotations du BST)

Le commandant a indiqué qu'il s'agirait de la dernière tentative d'atterrissage à CYSK. En cas d'échec, l'aéronef ferait alors route vers l'aérodrome de dégagement prévu, CYGW, à environ 30 minutes de CYSK. À ce moment, il restait 1000 livres de carburant à bord de l'aéronef, une quantité suffisante pour environ 1,6 heure de vol. L'équipage a de nouveau effectué la manœuvre complète de virage conventionnel du côté opposé à celui de la procédure publiée, cette fois-ci à une altitude indiquée de 1500 pieds (1389 pieds asl après correction en raison du temps froid), soit 211 pieds en dessous de la MSA publiée de 1600 pieds asl (figure 5).

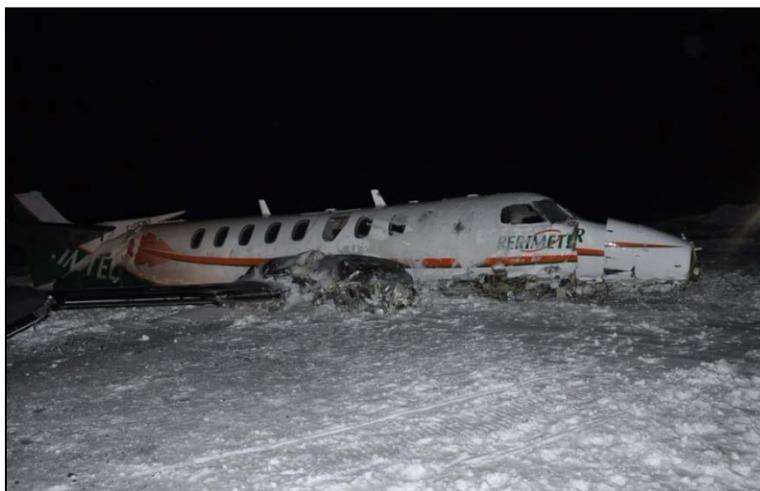
Photo 1. Épave de l'aéronef (Source : Gendarmerie royale du Canada)

Le revêtement de la partie inférieure du fuselage et la surface inférieure des moteurs ont été entaillés et déchirés durant la glissade sur le sol coupant et rocailleux, ce qui a exposé des faisceaux de fils, des conduites, de l'isolant et des circuits, et déformé le plancher. Le fuselage s'est fracturé à la cloison de pressurisation avant et près de la soute arrière, sous l'arête dorsale. De la neige et du gravier ont envahi le plancher du poste de pilotage par des fentes dans le plancher et le

fuselage. Les 2 ailes sont demeurées attachées au fuselage, mais ont été lourdement endommagées. Il n'y a pas eu d'incendie après impact (photo 1).

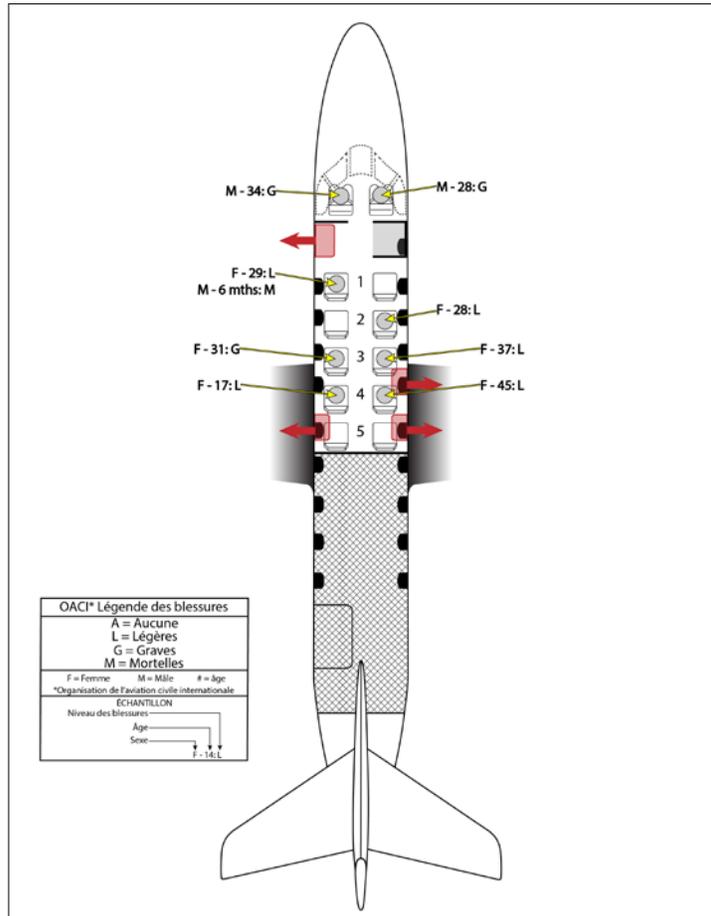
Figure 8. Configuration des sièges de l'aéronef en cause

Les pattes des sièges 2G, 3G, 3D, 4G et 4D dans la cabine ainsi que leurs points de fixation au plancher se sont rompus⁴⁵. Tous les passagers adultes ont subi des blessures mineures, sauf le passager adulte qui occupait le siège 3G, qui a subi une fracture de la cheville. La défaillance des soutiens et des fixations de sièges peut placer les occupants dans des positions défavorables qui réduisent énormément la tolérance aux blessures. Quand un siège ne demeure pas fermement fixé au plancher, cela réduit considérablement la protection contre les blessures que procurent à l'occupant soit le siège, soit la ceinture et les bretelles de sécurité.

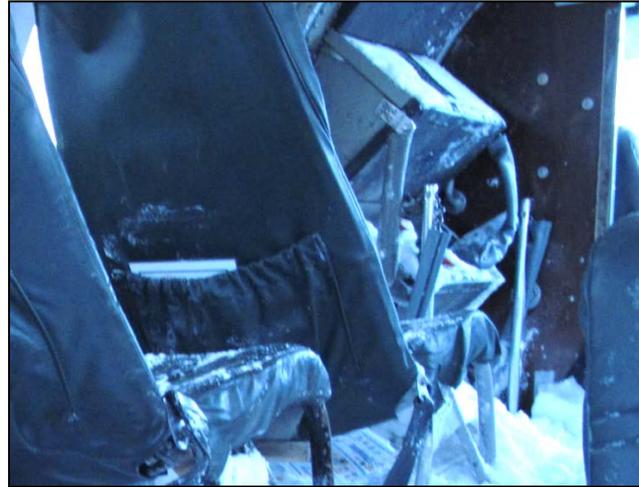
Photo 2. Porte-escalier devant le siège 1G

La mère qui tenait le bébé occupait le siège 1G. Comme ce siège se trouvait directement en retrait de la porte principale de la cabine, il n'y avait aucun dossier de siège devant les occupants. Par conséquent, il y avait très peu de matériau pouvant absorber de l'énergie directement devant eux. L'escalier principal de l'aéronef se replie à l'intérieur de la cabine lorsque la porte est fermée et se trouve directement en face du siège 1G (photo 2).

Le bébé, âgé de 6 mois, se trouvait sur les genoux de sa mère; il pesait 23,2 livres et mesurait 75 cm. Bien que l'on n'ait pas montré à la mère, avant le vol en cause, comment tenir correctement son bébé durant le décollage et l'atterrissage on le lui avait montré lors de vols précédents. Comme on le lui avait appris précédemment, pour l'approche et l'atterrissage, elle tenait son bébé contre sa poitrine et celui-ci faisait face vers l'arrière de l'aéronef. Durant l'impact et l'écrasement, le bébé a été expulsé des bras de la mère et a été retrouvé par la suite à côté du palonnier du commandant de bord. Selon le médecin légiste, la cause du décès était un traumatisme crânien fermé et de nombreuses blessures.

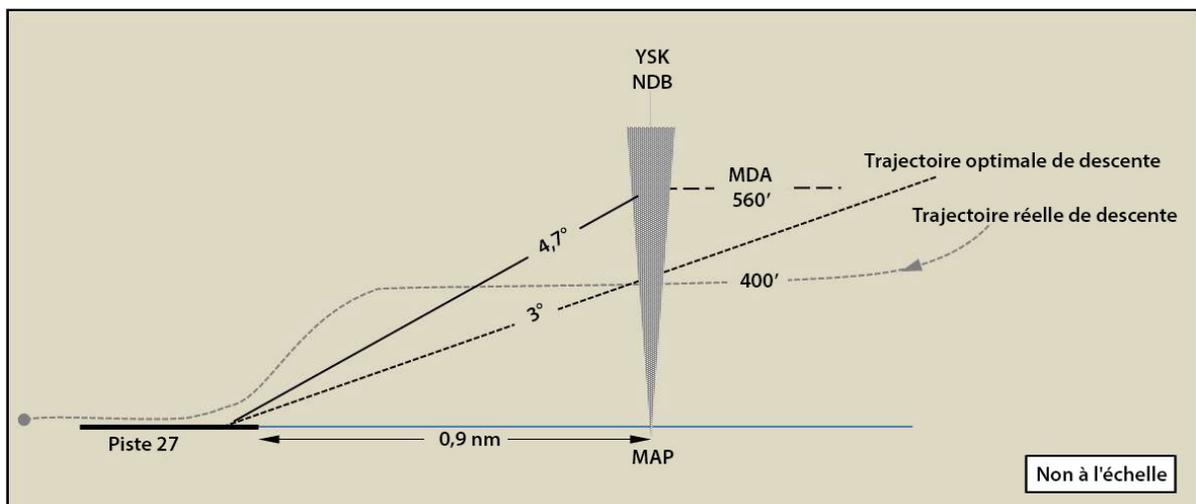
Figure 12. Trajectoire de descente réelle comparativement à la trajectoire de descente optimale

Dans le cas de l'approche NDB de la piste 27 à CYSK, le radiophare non directionnel (NDB) est le point d'approche interrompue (MAP) et il se trouve à 0,9 nm du seuil de la piste 27 (figure 12). En utilisant une hauteur de franchissement du seuil de 40 pieds, l'angle de descente depuis une altitude minimale de descente (MDA) de 560 pieds est de 4,7 degrés¹¹³. Si les équipages de conduite choisissent de poursuivre l'atterrissage lorsqu'ils atteignent le MAP, à la MDA, ils obtiennent ainsi une trajectoire de descente abrupte et un taux de descente d'environ 1240 pi/min. À partir de critères d'approche stabilisée acceptés dans le milieu de l'aviation, il ne s'agirait pas là d'une approche stabilisée, car le taux de descente est supérieur à 1000 pi/min. Par conséquent, toute décision d'atterrir doit être prise avant d'atteindre le MAP si l'on veut maintenir une trajectoire d'approche d'environ 3 degrés et une approche stabilisée.
