RAPPORT D'ENQUÊTE AÉRONAUTIQUE
A13C0105

PERTE DE MAÎTRISE – IMPACT AVEC UN PLAN D’EAU

DE HAVILLAND DHC-3 OTTER, C-FSGD
EXPLOITÉ PAR TRANSWEST AIR LIMITED PARTNERSHIP
7 NM S DU LAC IVANHOE (TERRITOIRES DU NORD-OUEST)
LE 22 AOÛT 2013

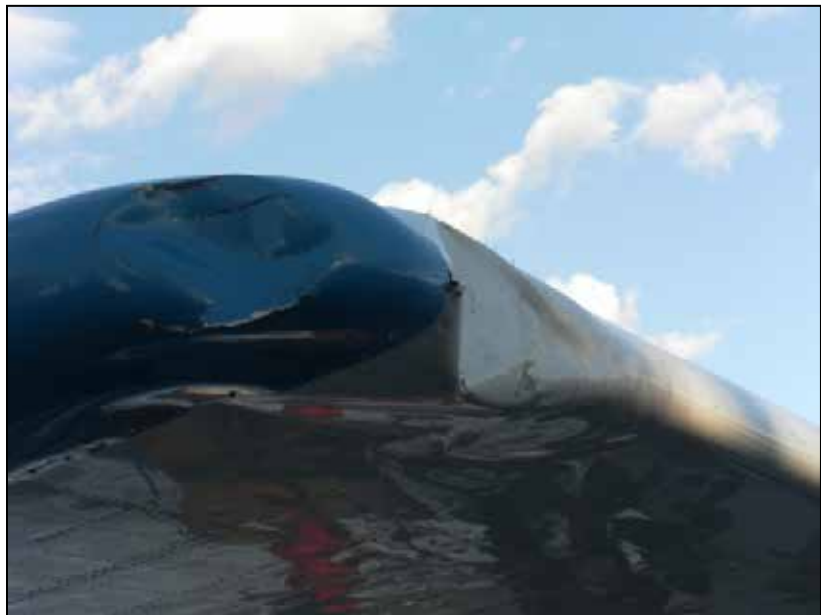
Photo 1. Dommages à l'aile droite résultant d'un impact avec des arbres (source : passager)

Le saumon d'aile a été endommagé par l'impact avec des arbres au lac Scott. Durant le vol suivant, l'aéronef a volé pendant environ 17 minutes, ce qui indique que les facteurs qui ont mené à l'apparente perte de maîtrise ont mis un certain temps à se manifester. Les bords brisés du saumon d'aile en fibre de verre auraient été exposés au courant aérien. Le saumon d'aile a également été soumis à une hausse de la pression interne causée par l'infiltration d'air dynamique par les fissures dans la fibre de verre. Ces forces combinées ont probablement causé le bris du saumon d'aile. La bosselure dans le sens de la corde et les éraflures sur la nervure de l'aileron extérieur, de même que les marques de peinture bleue du saumon d'aile sur les composants de l'aileron adjacent indiquent que des parties du saumon d'aile se trouvaient coincées contre l'aileron durant le vol. Il se peut que des charges aérodynamiques aient déformé les parties arrière restantes du saumon d'aile sous ou par-dessus l'aileron. Les marques de peinture bleue sur l'extrados de l'aileron indiquent que des parties du saumon d'aile se sont retrouvées par-dessus l'aileron.

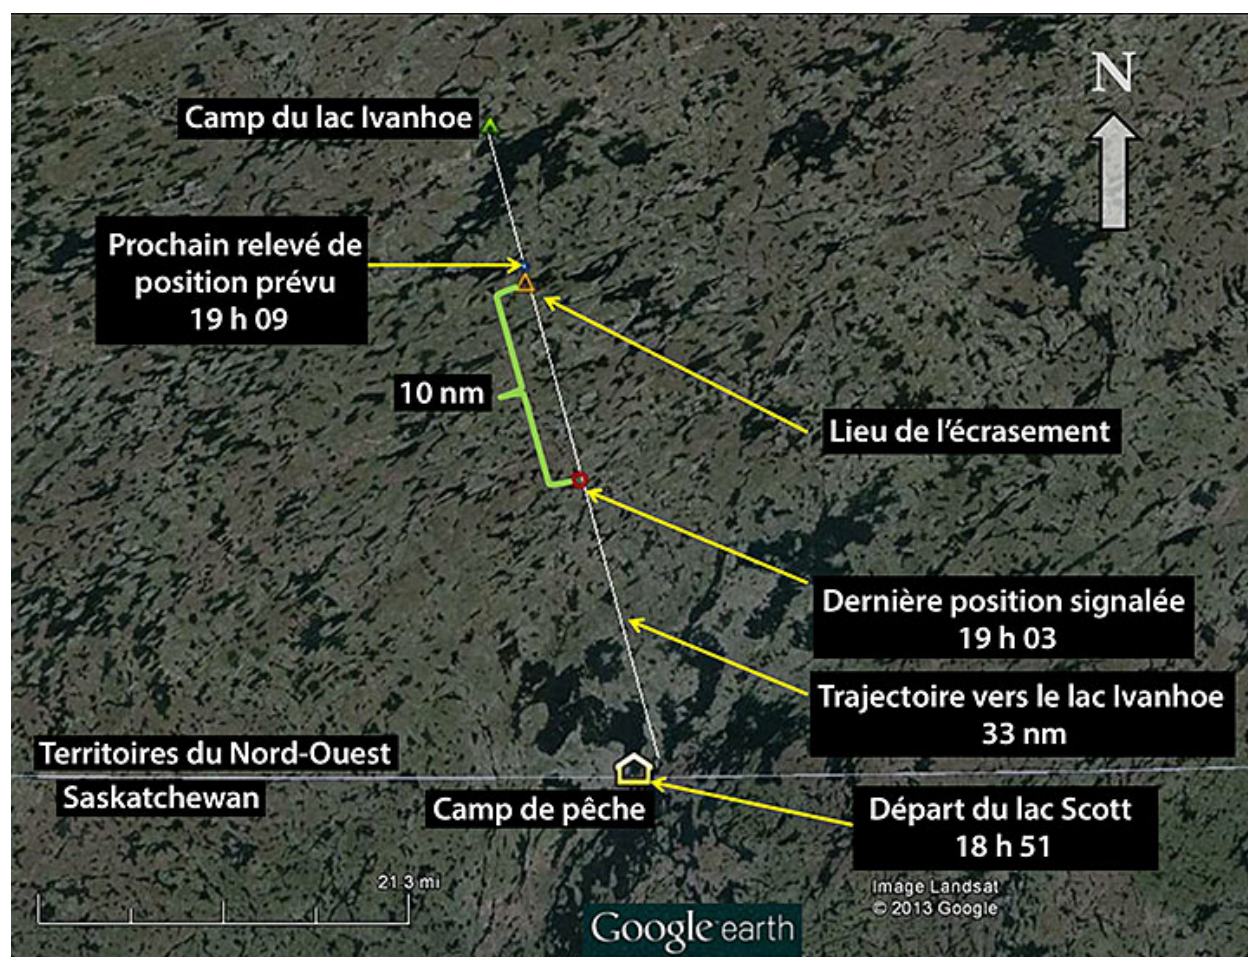
La radiobalise de localisation d'urgence (ELT) de l'aéronef n'a émis aucun signal. Le C-130 Hercules dépêché par le JRCC a entrepris un circuit de recherches aériennes en direction du lac Ivanhoe à partir de la dernière position signalée. On a découvert l'épave le 23 août 2013 à 5 h 26 sur une trajectoire entre le lac Scott et le lac Ivanhoe, à 10 milles marins (nm) au nord du dernier compte rendu de position indiqué dans les données transmises à 19 h 3 (Figure 1).

Figure 1. Représentation graphique de la trajectoire de vol de l'aéronef en cause (source : Google Earth, avec annotations du BST)

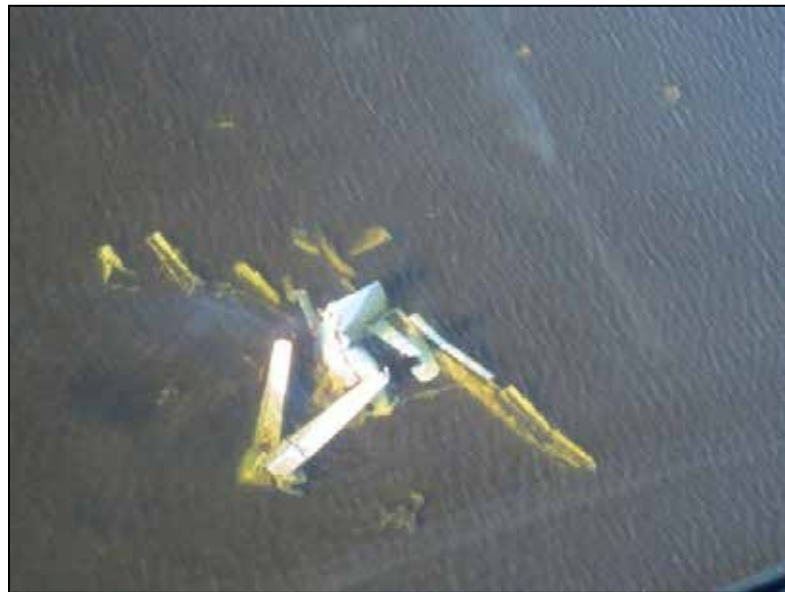
Photo 2. Épave de l'avion (source : Transwest Air)

un lac peu profond et submergée dans environ 6 pieds d'eau (Photo 2). Le fond du lac était constitué d'une épaisse couche de vase et de limon. Des dépressions dans la vase indiquaient que l'aéronef avait heurté la surface de l'eau presque à la verticale, les flotteurs et l'aile gauche en premier. Tous les principaux composants ont été retrouvés à l'intérieur d'un périmètre à peine plus grand que l'envergure de l'avion. Les deux ailes étaient séparées du fuselage, mais toujours reliées ensemble par la structure traversante de fuselage (cerce de fuselage) du longeron arrière. Le fuselage était brisé en plusieurs grands morceaux.

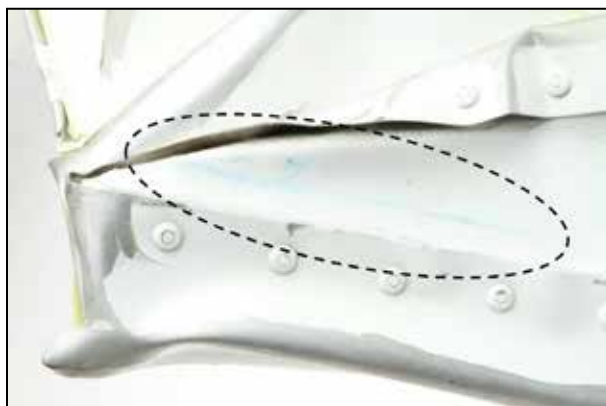
La nervure extérieure de l'aileron de l'aile droite affichait une bosselure dans le sens de la corde (Photo 3) ainsi que des traces de peinture bleue et des éraflures en forme d'arc sur la peinture à partir du point d'articulation (Photo 4). On a également noté des marques de peinture bleue du saumon d'aile sur la partie avant du volet attenant, la fixation de l'articulation et le revêtement d'extrados de l'aileron. L'aileron et les composants du volet de l'aile gauche ne présentaient aucune marque de peinture. L'épave a été rapportée sur la rive avant d'être transportée à Stony Rapids. Les enquêteurs du BST ont examiné l'épave sur les lieux de l'accident et à Stony Rapids, de même qu'à son site d'entreposage définitif à Prince Albert (Saskatchewan). Certains éléments ont été envoyés au Laboratoire du BST aux fins d'examen plus approfondis.

Photo 3. Marques de peinture sur la nervure de l'aileron

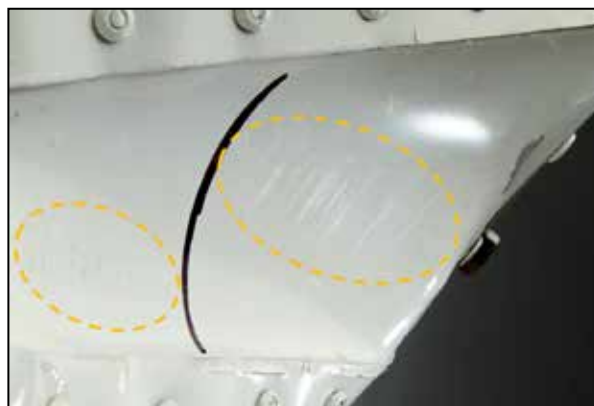
Photo 4. Éraflures sur la nervure de l'aileron
