## RAPPORT D'ENQUÊTE AÉRONAUTIQUE A15O0031

DÉSINTÉGRATION EN VOL  
PIPER PA-32RT-300T, C-GDWA  
PARC PROVINCIAL RIVIÈRE DES FRANÇAIS (ONTARIO)  
17 MARS 2015

Piper PA-32RT-300T, C-GDWA

17 mars 2015

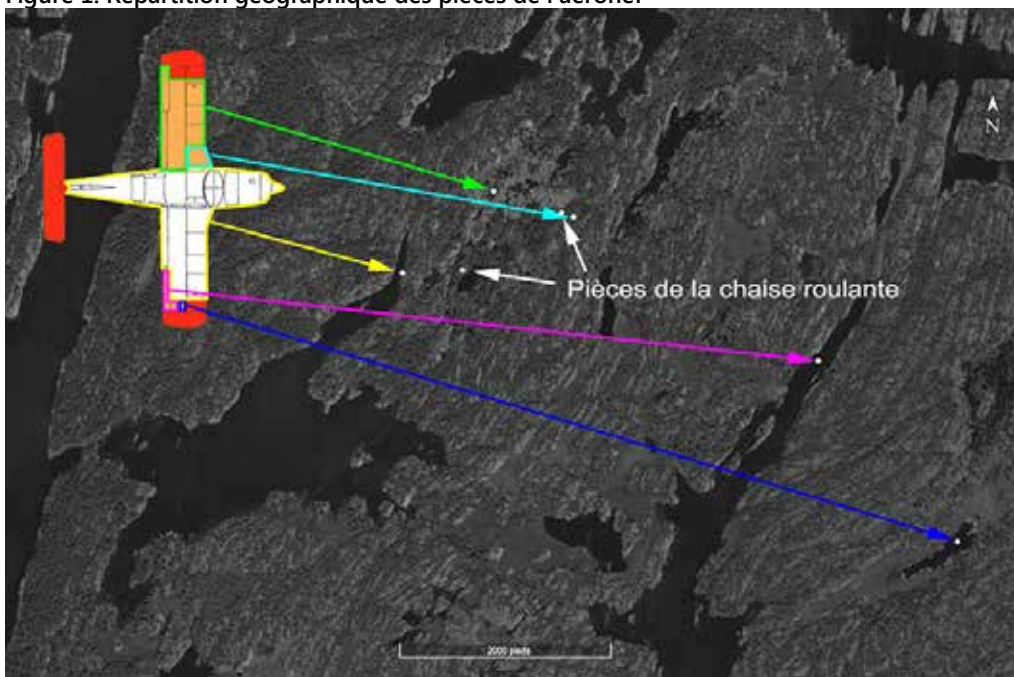
Figure 1. Répartition géographique des pièces de l'aéronef

Le tableau 1 dresse la liste des pièces de l'aéronef et des bagages qui ont été retrouvés, avec leur distance et leur relèvement respectifs par rapport à l'épave principale. La figure 1 montre leur répartition.

Les pièces de l'aéronef que les enquêteurs n'ont pu localiser sont les 2 saumons d'aile en fibre de verre, la majeure partie du revêtement de voilure extérieure et le stabilisateur monobloc<sup>8</sup> (annexe A).

Les longerons des 2 ailes s'étaient rompus à la suite de fractures de surcharge dues à une accélération positive instantanée; il n'y avait aucun signe de fatigue antérieure à l'accident ni de défectuosité mécanique.

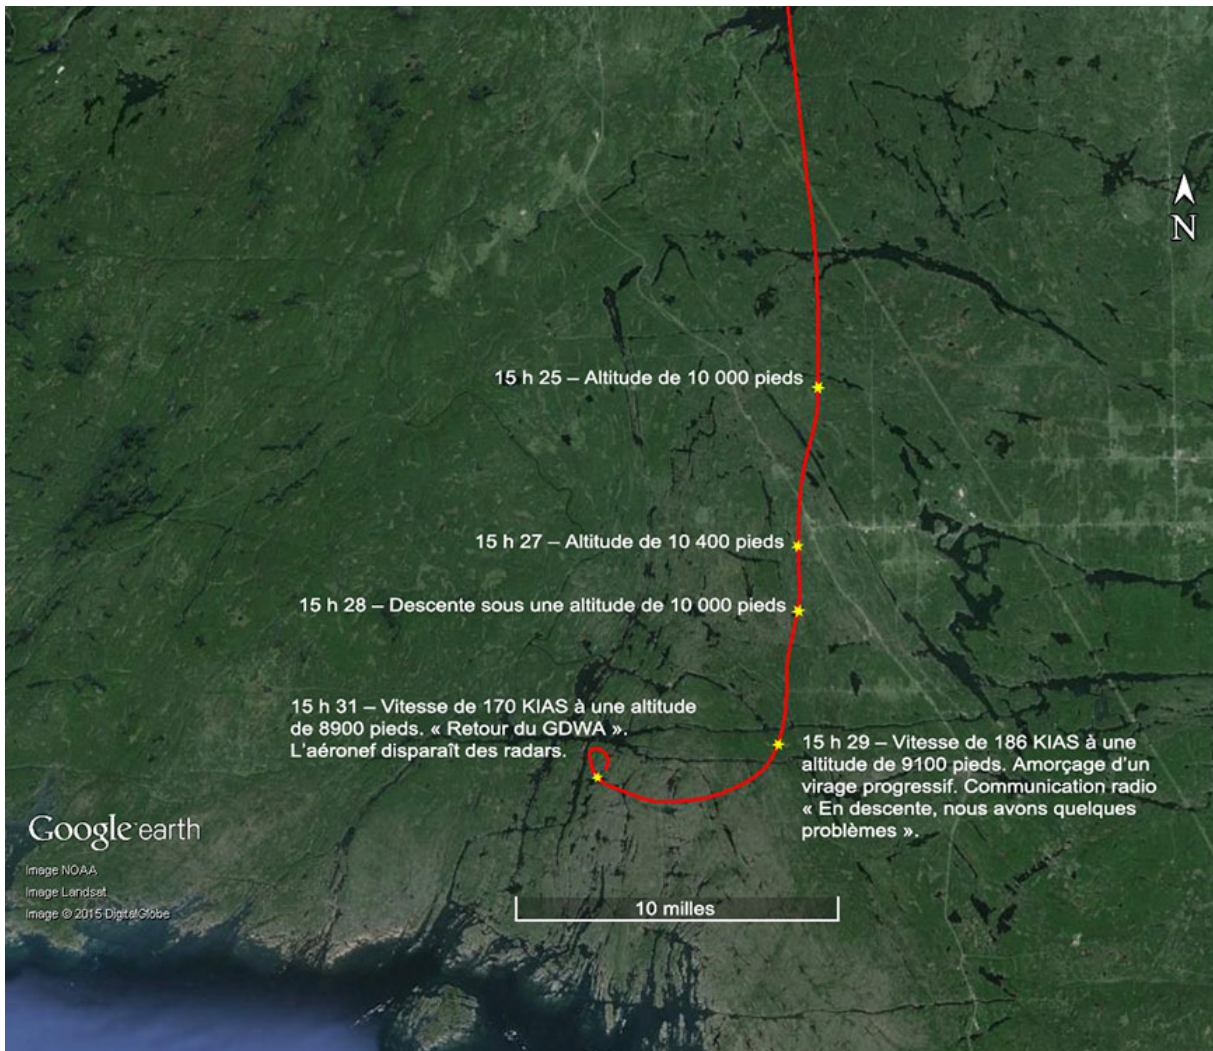
## Annexe B – Trajectoire de vol

L'aéronef n'était pas doté d'un enregistreur de données de vol ni d'un enregistreur de conversations de poste de pilotage et n'était pas tenu d'en avoir selon la réglementation. L'aéronef était toutefois équipé d'instruments capables d'enregistrer certaines données, comme la performance du moteur. Ces équipements, comme le reste des instruments de vol et des radios, ont été lourdement endommagés par l'incendie, et aucun renseignement utile n'a pu être récupéré. Le Laboratoire du BST a reconstitué le vol à l'aide des données radar disponibles, des communications radio de l'ATC et des données météorologiques. Les données radar pour ce secteur provenaient de radars situés à North Bay (Ontario), à l'est du lieu de l'accident. À l'aide de toutes les données disponibles, les renseignements ont été compilés, et la dernière trajectoire de vol a été reconstituée (annexe B).
