RAPPORT D'ENQUÊTE AÉRONAUTIQUE

A15Q0120

Perte de maîtrise et impact avec le sol

Air Saguenay (1980) inc.
de Havilland DHC-2 Mk. 1 (Beaver), C-FKRJ
7 nm au nord de Tadoussac (Québec)
23 août 2015

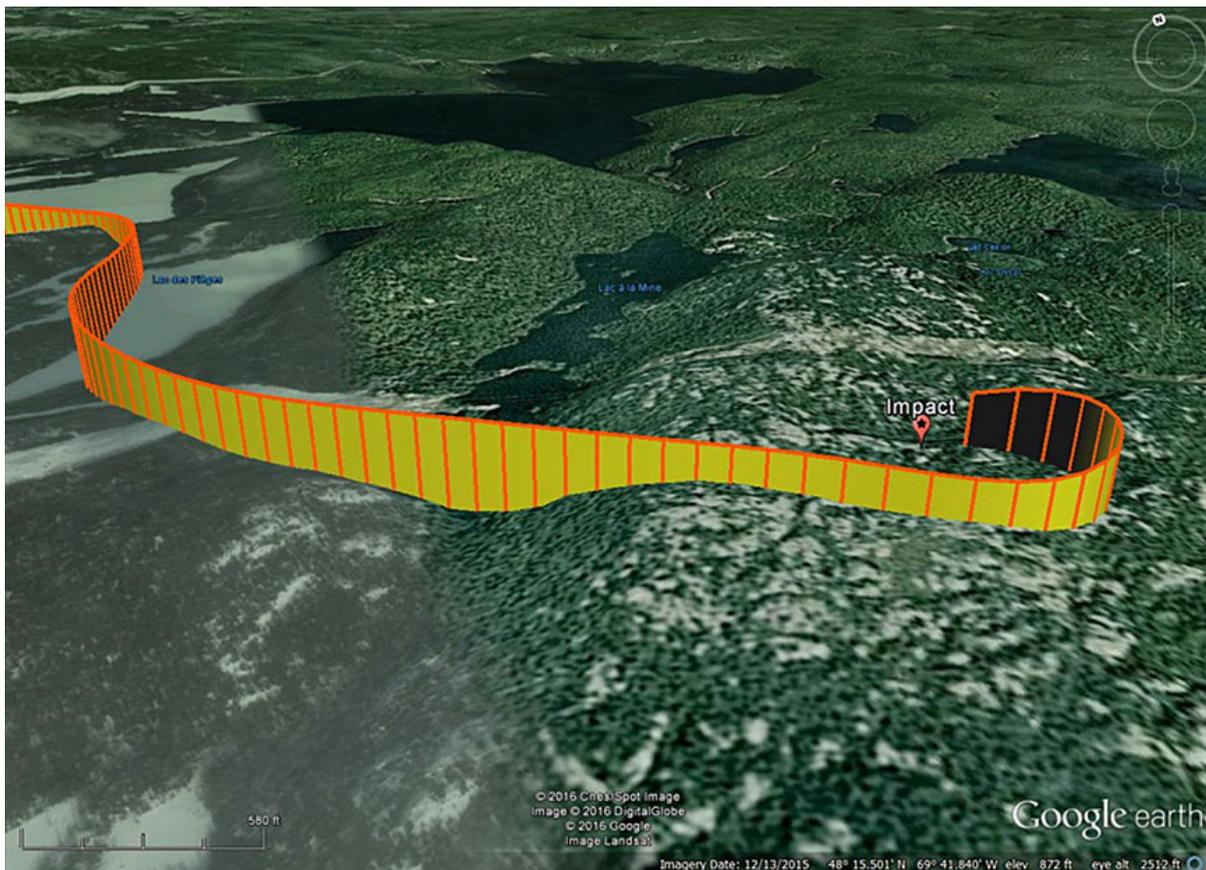
Figure 2. Dernier virage selon les données du système de positionnement mondial (Source : Google Earth, avec annotations du BST)

À ce moment, le C-FKRJ est descendu à une altitude d'environ 1100 pieds ASL en s'approchant des collines dont les sommets culminent à plus ou moins 1000 pieds ASL. Juste au sud du village de Sacré-Cœur (Québec), l'appareil a viré vers le nord-est et est passé au-dessus des collines à quelque 100 pieds au-dessus du sol (AGL) avant de retourner vers le lac Long. Alors que l'appareil passait le sommet d'une colline à environ 110 pieds AGL, le pilote a amorcé un virage à gauche à grande inclinaison. À mi-virage, le C-FKRJ a subi un décrochage aérodynamique menant à une autorotation de mise en vrille et, à 11 h 27, en descente verticale, il a percuté un affleurement rocheux sur le sommet d'une colline aux coordonnées 48°15.405' N et 069°41.597' O (figure 2).

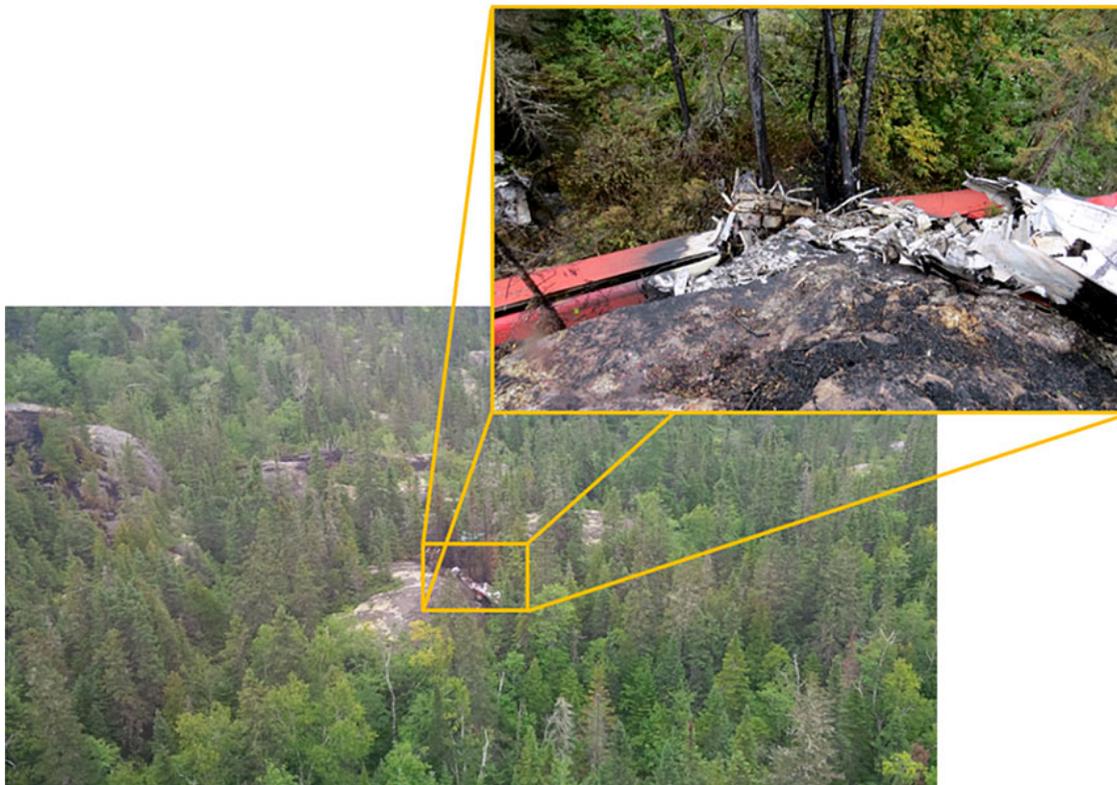
Figure 6. Site de l'accident

Après avoir percuté un affleurement rocheux, l'appareil a pris feu et la cabine a été détruite par l'incendie après impact (figure 6). Faute de survivants ou de témoins et en raison de la nature destructrice de l'incendie, il n'a pas été possible de réunir d'éléments de preuve relatives à la source de l'incendie, au déversement de carburant et à la propagation de l'incendie.

L'épave reposait à la verticale, nez vers le bas. Le ventre de l'appareil s'appuyait sur un affleurement rocheux. Le moteur s'est séparé de l'appareil sous les forces de l'impact et a été trouvé en contrebas à environ 8 mètres. L'hélice, encore attachée au moteur, était fortement endommagée. Les 2 pales étaient pliées et tordues; l'une d'elles était rompue et a été retrouvée sous l'épave.

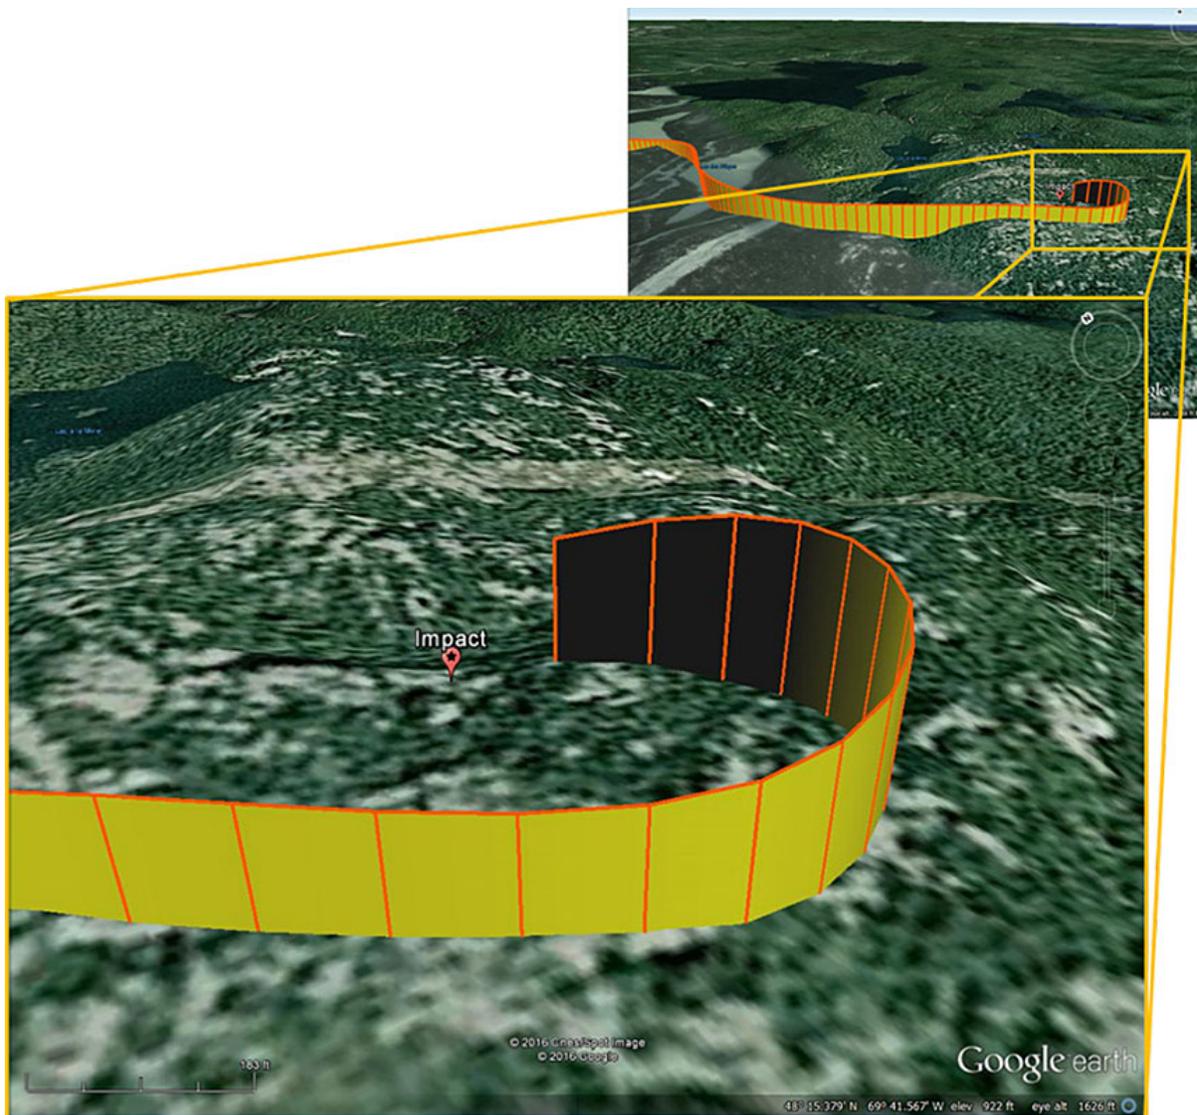
Figure 7. Dernier virage à la fin du dernier vol (Source : Google Earth, avec annotations du BST)

Le résultat des calculs indique que l'avion a amorcé son dernier virage à 11 h 26 min 49 s, à une altitude de 1120 pieds ASL, soit quelque 110 pieds AGL (figure 7). L'augmentation de l'angle d'inclinaison de l'avion a fait passer le rayon du virage de 400 pieds à 275 pieds. À l'amorce du virage, la vitesse de l'appareil est passée de 73 mi/h à 85 mi/h, alors que l'inclinaison s'accroissait.

Par la suite, la vitesse de l'appareil a progressivement diminué jusqu'à 60 mi/h, avec un angle d'inclinaison d'environ 50° à mi-virage²⁶. Pendant le virage, l'altitude a augmenté d'environ 40 pieds et, compte tenu des variations de la hauteur du relief autour du sommet de la colline, l'appareil se trouvait à quelque 175 pieds au-dessus du site de l'accident lorsqu'il a subi un décrochage aérodynamique. Il a percuté le sol à 11 h 27 min 7 s.

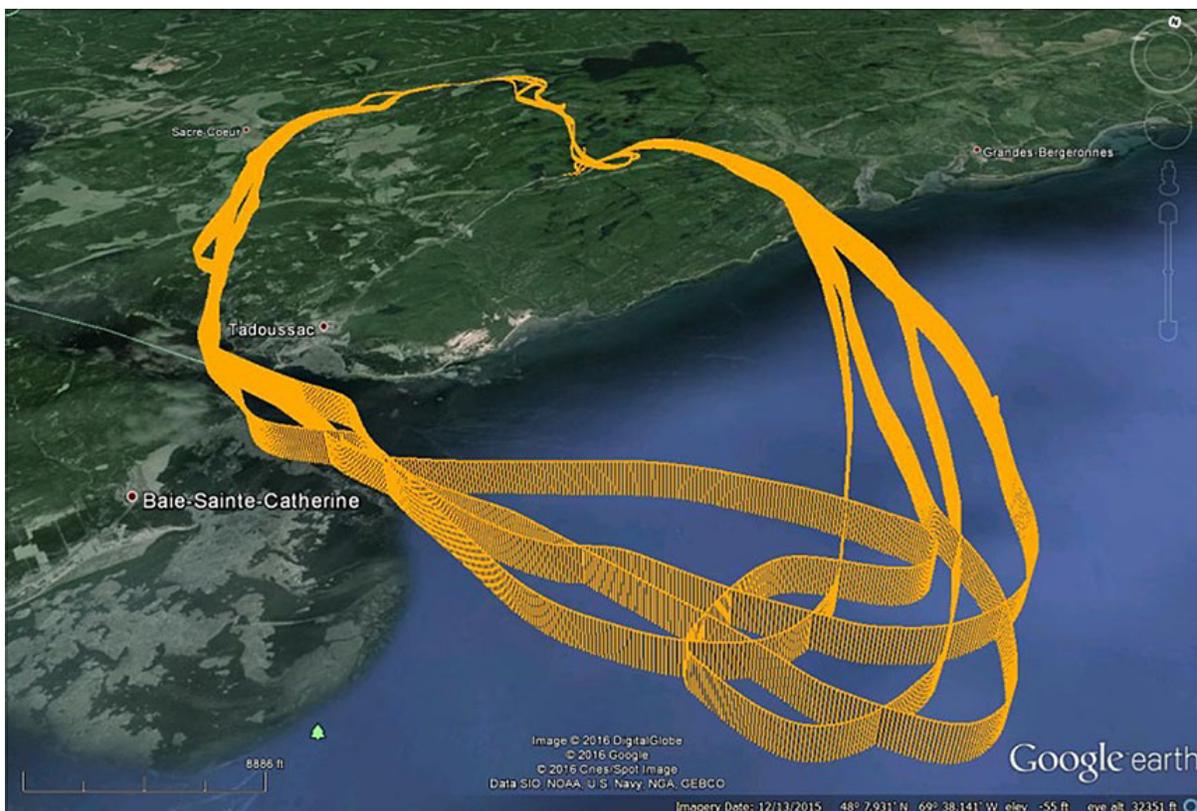
Figure 8. Trajectoires des vols de la journée de l'accident (Source : Google Earth, avec annotations du BST)

L'analyse des données GPS²⁷ indique que le trajet du vol de l'accident était sensiblement similaire aux trajets des 20 derniers vols touristiques effectués par le pilote (figure 8). On remarque que le pilote effectuait régulièrement des vols à basse altitude, dont certains comportaient des virages à grande inclinaison après avoir survolé la réserve faunique. À titre d'exemple, les 4 vols effectués le jour de l'accident sont passés par Sacré-Cœur pour ensuite survoler une colline à basse altitude (entre 45 et 136 pieds AGL).

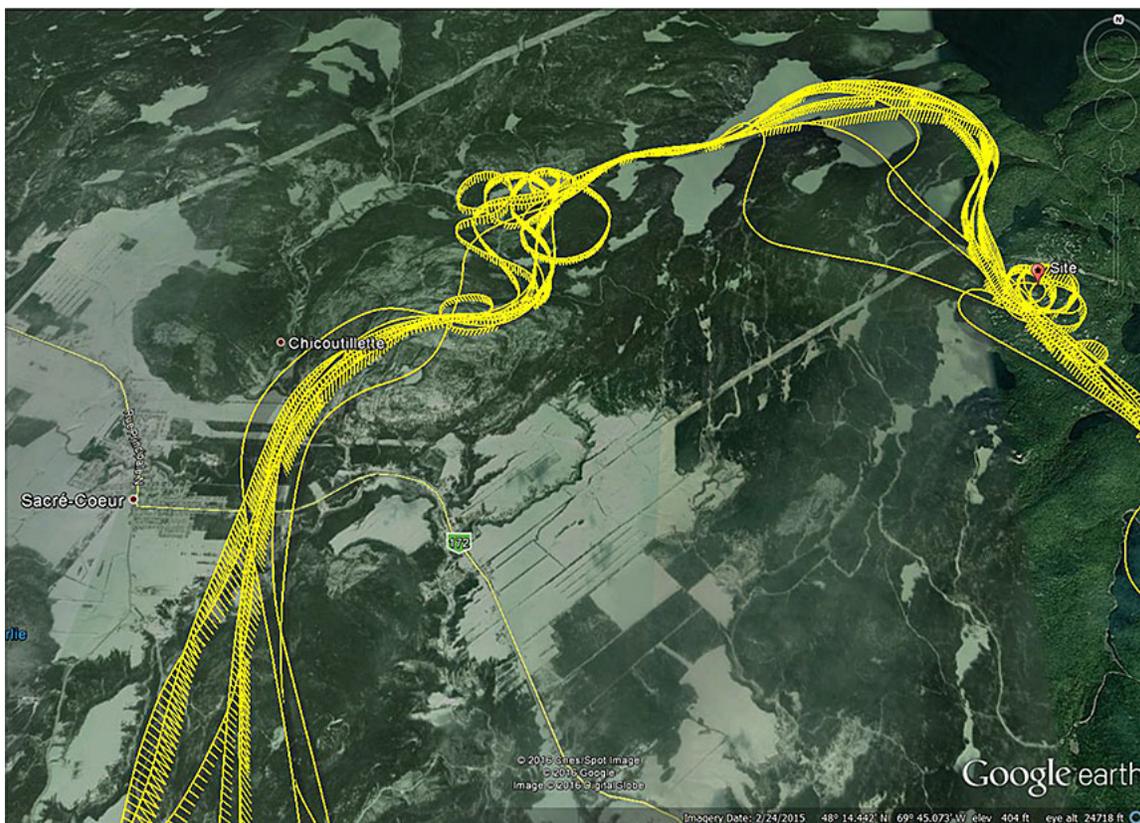
Figure 9. Vols du 17 août 2015 (Source : Google Earth, avec annotations du BST)

Six jours avant l'accident (le 17 août 2015), le pilote avait effectué 12 survols à basse altitude, dont 8 au-dessus du site de l'accident, où la présence d'une famille d'ours avait été signalée (figure 9). Pendant les virages, la hauteur du C-FKRJ se situait entre 150 et 350 pieds AGL, sa vitesse, entre 56 et 74 mi/h, et les angles d'inclinaison, entre 16° et 45°.

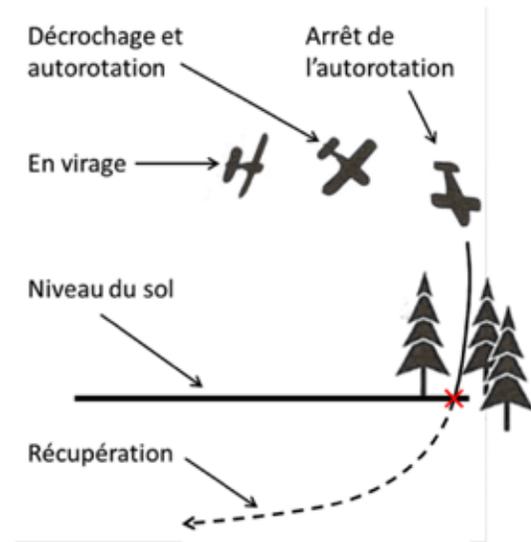
Figure 15. Mise en vrille près du sol (Source : Transports Canada, TP 1102, Manuel de pilotage, 4^e édition, avec annotations du BST)

C'est pendant ce virage que l'hydravion a subi un décrochage aérodynamique causant une autorotation de mise en vrille. Les circonstances portent à croire que l'augmentation du facteur de charge générée par le virage, possiblement combinée à l'illusion liée au vol en-dessous de la hauteur pivotale, ont provoqué le décrochage de l'aile gauche. Il convient toutefois de préciser qu'un décrochage en soi n'entraîne pas nécessairement un accident s'il survient à une altitude suffisante pour permettre la reprise de la maîtrise avant l'impact avec le sol. Dans le cas à l'étude, le pilote a effectué un virage à gauche à grande inclinaison, et un décrochage aérodynamique s'est produit, provoquant une mise en vrille à une altitude insuffisante pour permettre une reprise de la maîtrise de l'appareil avant l'impact à la verticale avec le sol (figure 15).
