# RAPPORT D'ENQUÊTE AÉRONAUTIQUE A16A0032

## **Collision avec le relief**

Mitsubishi MU-2B-60 (N246W)

29 mars 2016

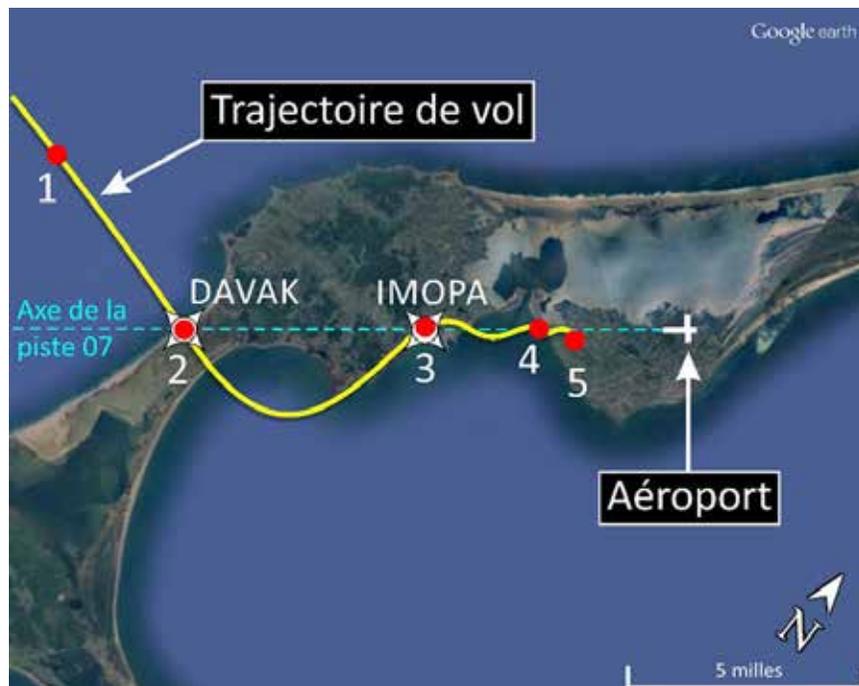
Figure 1. Trajectoire de vol (Source : Google Earth, avec annotations du BST)

Immédiatement après cette application des gaz, l'aéronef a eu un déséquilibre, a effectué un mouvement de lacet, puis un roulis rapide vers la droite à un angle d'inclinaison dépassant 70°, et a rapidement perdu de l'altitude. Surpris, le pilote a réagi pour tenter de contrer ces conditions. À environ 150 pieds AGL, l'aéronef est revenu ailes à l'horizontale. Toutefois, il descendait toujours à un taux élevé et n'avait pas repris l'altitude perdue par suite du déséquilibre. Durant ce temps, le taux de descente de l'aéronef avait augmenté de 1350 pi/min, atteignant un maximum de 4600 pi/min. L'altitude était insuffisante pour qu'une reprise soit effectuée.

1. À 4,7 nm du point de cheminement DAVAK, 6800 pieds ASL, 240 nœuds, descente à 2500 pi/min
2. Au point de cheminement DAVAK, 4500 pieds ASL, 238 nœuds, descente à 1600 pi/min (1500 pieds au-dessus de l'altitude de franchissement publiée, environ 100 nœuds au-delà de la vitesse d'approche recommandée)
3. Au point de cheminement IMOPA, 2200 pieds ASL, 188 nœuds, descente à 1900 pi/min (790 pieds au-dessus de l'altitude de franchissement publiée, environ 50 nœuds au-delà de la vitesse d'approche recommandée; le train d'atterrissage et les volets devraient être sortis)
4. À 2,7 nm de la piste, 1440 pieds ASL, descente à 1200 pi/mi, 175 nœuds, train d'atterrissage et volets sortis (l'aéronef devrait voler en palier à 620 pieds ASL, ralentissant à 125 KIAS)
5. Impact à 1,4 nm de la piste et à environ 1000 pieds au sud de l'axe de piste

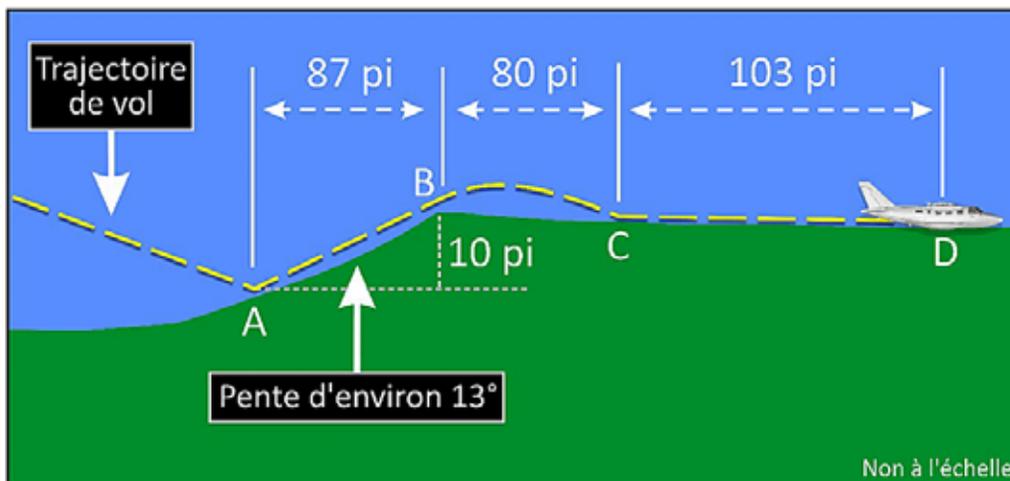
Figure 4. Séquence d'impact

(figure 4). L'aéronef a rebondi momentanément, puis a percuté le relief et a glissé sur une distance d'environ 100 pieds avant de s'immobiliser.

- A Premier point d'impact
- B Sommet de la pente et fin des premières marques au sol (rebondissement de l'aéronef)
- C Deuxième point d'impact
- D Position définitive de l'épave principale de l'aéronef

On a relevé des marques d'hélice sur le sol des deux côtés du premier point d'impact : 3 marques du côté gauche et 2 du côté droit. Les mesures de ces marques indiquent que les moteurs entraînaient les deux hélices et produisaient de la puissance au moment de l'impact. L'analyse des marques d'hélices et des données de vol a permis à l'enquête de déterminer que l'aéronef a percuté le relief à une vitesse sol d'environ 100 nœuds et à un taux de descente d'environ 4000 pi/min.

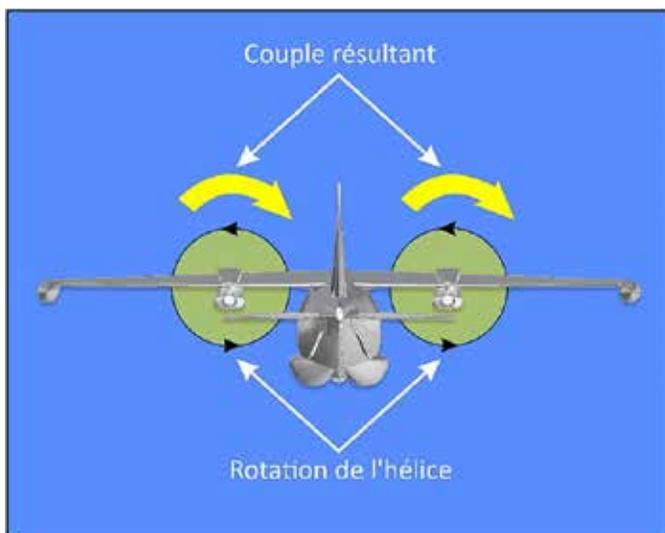
Figure 5. Effet du couple de l'hélice

Le couple de l'hélice entraîne un mouvement de roulis de l'aéronef sur son axe longitudinal dans la direction opposée à celle de la rotation de l'hélice (figure 5). Habituellement, le pilote contre le couple de l'hélice en déplaçant ou en ajustant les ailerons ou les déporteurs. Par exemple, pour contrer un mouvement de roulis à droite, le pilote doit sortir le déporteur gauche. Cette correction entraîne un mouvement de lacet négatif, que l'on corrige en déplaçant ou en ajustant le gouvernail.

Une augmentation soudaine de la puissance, par exemple si le pilote avance rapidement les manettes des gaz, entraîne également une augmentation soudaine du couple. Cette situation peut être critique durant l'atterrissage, car l'aéronef vole à vitesse relativement faible. Lorsque la vitesse d'écoulement de l'air par-dessus les ailes et le stabilisateur vertical est basse, les gouvernes sont beaucoup moins efficaces et peuvent être incapables de contrer l'effet de couple<sup>50</sup>. Cet état peut être amplifié dans le cas d'aéronefs multimoteurs.
