RAPPORT D'ENQUÊTE AÉRONAUTIQUE A16A0084

Collision avec des câbles

Bell 206B (hélicoptère), C-GVJT
Flatlands (Nouveau-Brunswick)
4 septembre 2016

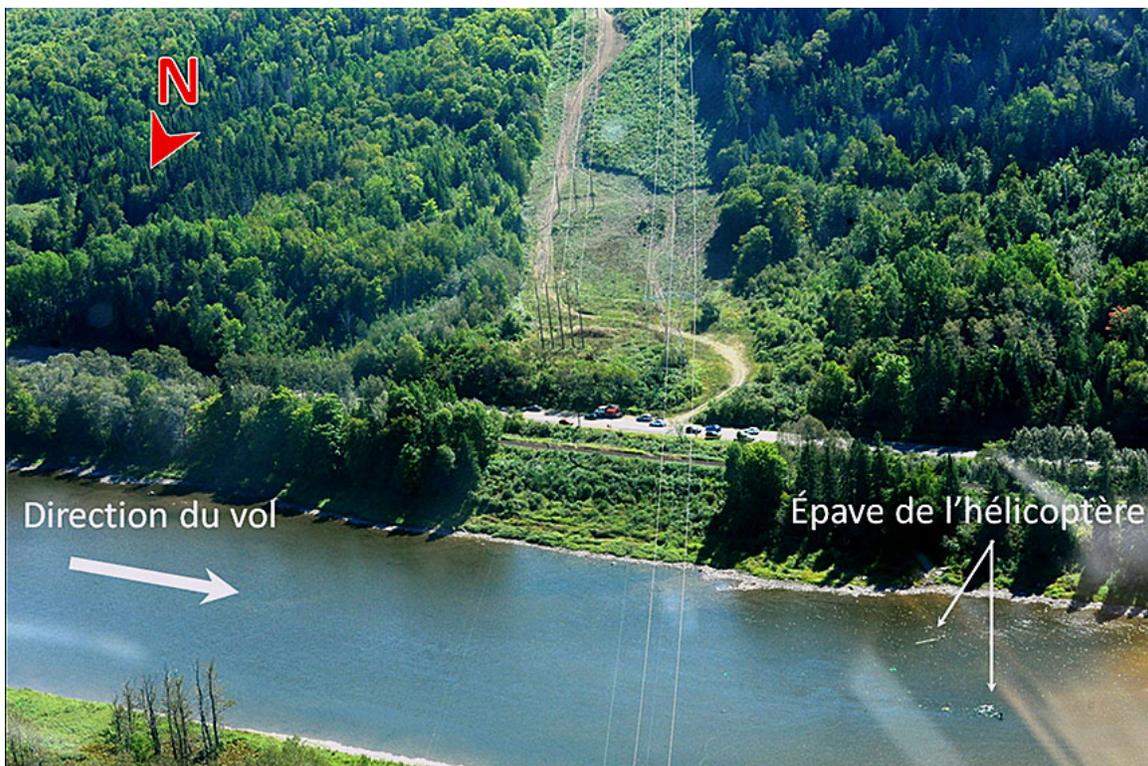
À 15 h 47, l'hélicoptère a percuté et sectionné 4 conducteurs de lignes de transport d'électricité de 230 kV à 58 pieds au-dessus de la rivière Restigouche, du côté sud de l'île Long (figure 1).

Figure 1. Photographie aérienne du lieu de l'événement (Source : Énergie NB, avec annotations du BST)

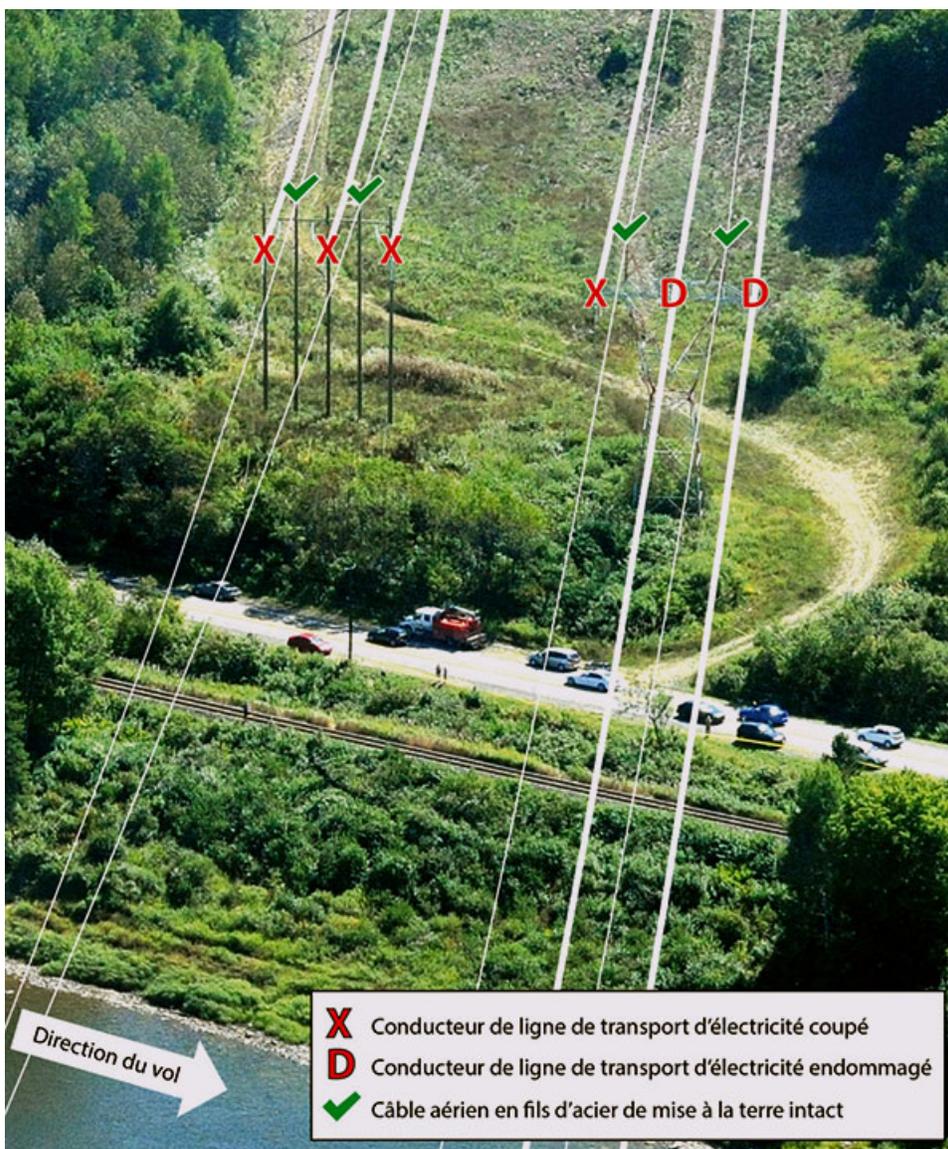
Au moment de l'événement à l'étude, les conducteurs traversaient la rivière à 58 pieds au-dessus de l'eau¹⁶. Les câbles aériens de mise à la terre se trouvaient à 96 pieds au-dessus de l'eau.

L'hélicoptère a coupé 4 conducteurs et a endommagé les 2 autres. Tous les câbles aériens de mise à la terre sont restés intacts (figure 2).

Figure 2. Lignes de transport d'électricité à Flatlands-île Long avec indication des câbles endommagés; les conducteurs sont représentés par des lignes blanches grasses, et les câbles de mise à la terre, par de fines lignes blanches. (Source : Énergie NB, avec annotations du BST)

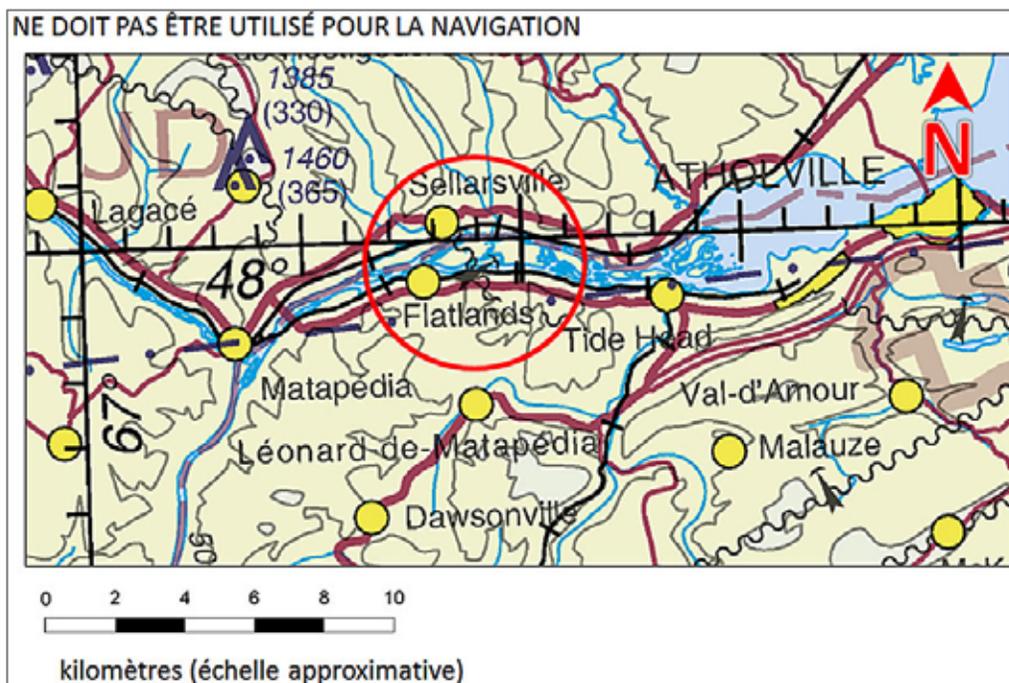
La VNC de Chicoutimi indiquait des tronçons de la ligne de transport d'électricité, mais seule la petite portion qui traversait la rivière Restigouche à Flatlands-île Long était signalée à cause du manque d'espace sur la carte et de la présence d'autres éléments importants (figure 3).

Figure 3. Vue agrandie de la VNC de Chicoutimi (AIR 5010) indiquant la zone de l'événement à l'étude (Source : NAV CANADA, avec annotations du BST)

S'agissant des environs de Flatlands, NAV CANADA a aussi indiqué que certains tronçons des lignes de transport d'électricité ne figuraient pas sur la VNC de Chicoutimi parce qu'ils chevauchaient des routes et des lignes ferroviaires avoisinantes aux tracés ou aux directions identiques ou semblables. La position des obstacles et les étiquettes des villes dans la zone ont aussi empêché la représentation de certains tronçons des lignes de transport d'électricité. La raison pour laquelle le petit tronçon des lignes de transport d'électricité qui traverse la rivière Restigouche à Flatlands-île Long est représenté sur la VNC est que ce tronçon est perpendiculaire aux routes et aux lignes ferroviaires dans la zone (autrement dit, il n'y a pas de chevauchement de texte et d'éléments). De plus, comme la ligne traverse la rivière entre 2 localités, elle peut potentiellement servir de repère visuel unique. Le pilote avait en sa possession une VNC de Chicoutimi au cours du vol en cause; cependant, il ne l'a pas consultée au cours du vol. L'enquête n'a pas permis de déterminer si la carte a été consultée avant le départ.
