RAPPORT D'ENQUÊTE AÉRONAUTIQUE A16P0045

Perte de maîtrise et collision avec le relief

Airbus Helicopters AS 350 FX2, C-FBLW

16 mars 2016

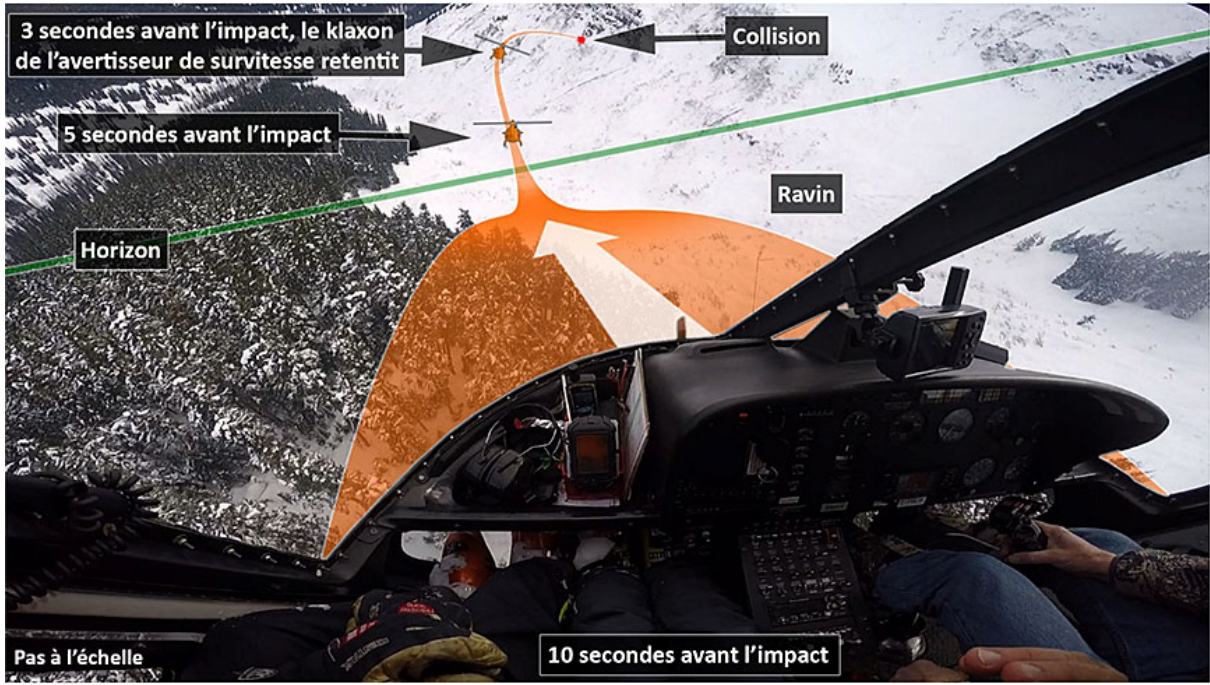
Au cours de cette manœuvre, environ 10 secondes avant l'impact, l'hélicoptère est rapidement passé d'une vitesse anémométrique de 120 à 132 nœuds (KIAS)⁴. Au même moment, la charge en vol verticale a diminué à environ 0g⁵, et le taux de descente de l'hélicoptère a dépassé 5000 pieds par minute⁶.

Après un roulis intempestif vers la droite, l'hélicoptère a amorcé un virage à droite en descente non contrôlé au terme duquel son cap avait changé d'environ 180° (figures 1 et 2).

Figure 1. Image fixe tirée d'un enregistrement vidéo réalisé durant le vol à l'étude, avec annotations du BST montrant la position de l'hélicoptère 10, 5 et 3 secondes avant l'impact, telle que vue du poste de pilotage

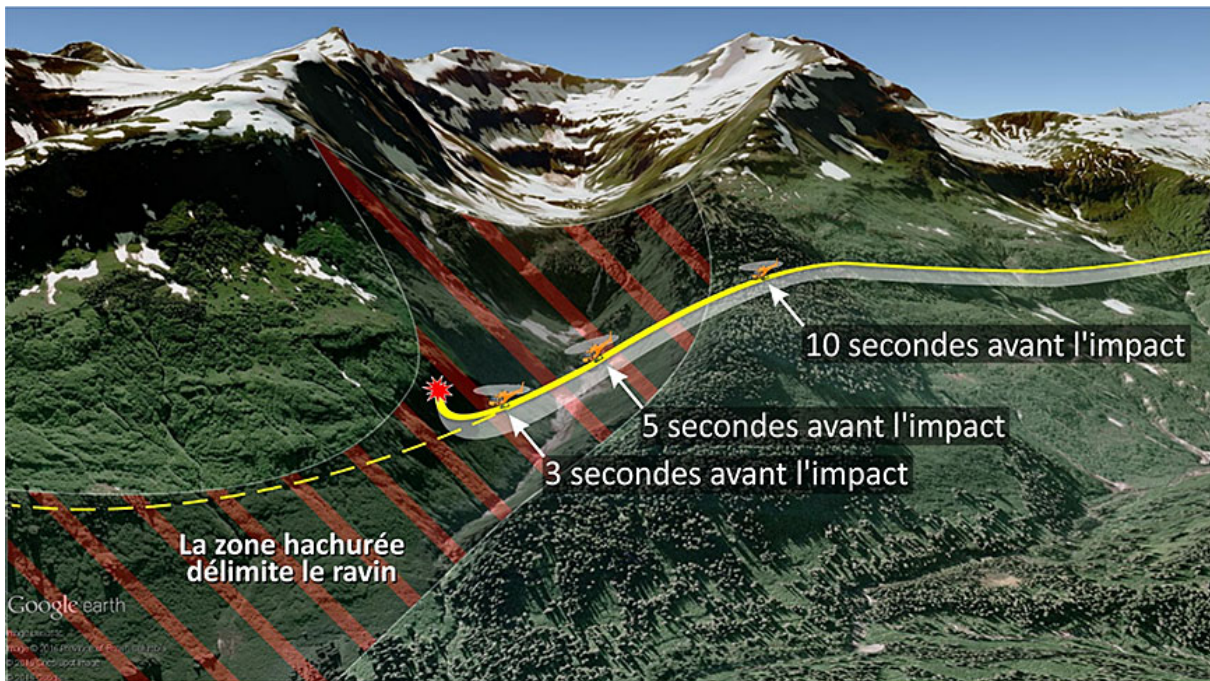
Figure 2. Position de l'hélicoptère 10, 5 et 3 secondes avant l'impact, telle que vue de l'extérieur (Source : Google Earth, avec annotations du BST)

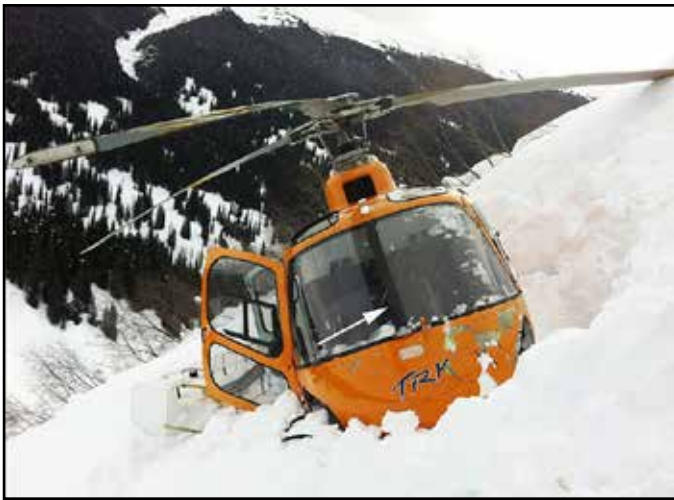
Les pales du rotor principal de l'hélicoptère ont creusé une tranchée dans le manteau neigeux à la gauche de l'aéronef et ont continué de tourner jusqu'à ce que le pilote arrête le moteur et actionne le frein rotor.

Il n'y a pas eu de blessés. Étant donné la forte pente descendante du côté droit de l'hélicoptère, les 7 occupants sont sortis par la gauche de l'hélicoptère après l'arrêt du rotor principal (figures 3 et 4).

Figure 3. Lieu de l'événement avec le C-FBLW vu de face
(Source : TRK Helicopters Ltd.)

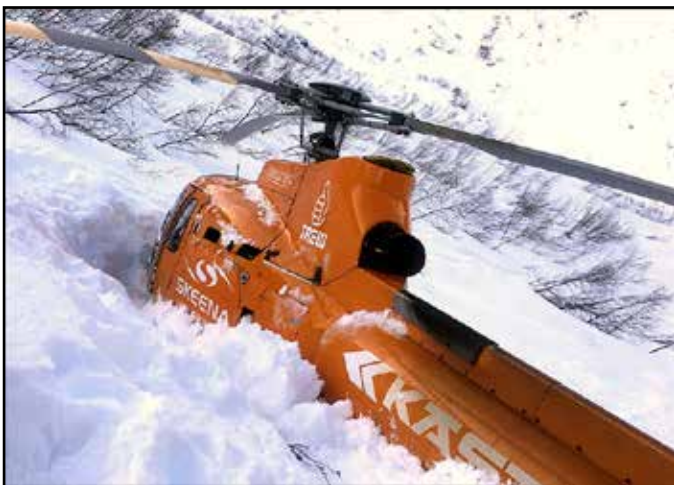
Figure 4. Lieu de l'événement avec le C-FBLW vu de côté
(Source : TRK Helicopters Ltd.)
