RAPPORT D'ENQUÊTE AÉRONAUTIQUE A16P0069

Perte d'efficacité du rotor de queue

Bell 206B Jet Ranger-III (hélicoptère) (C-GOPK)

4 mai 2016

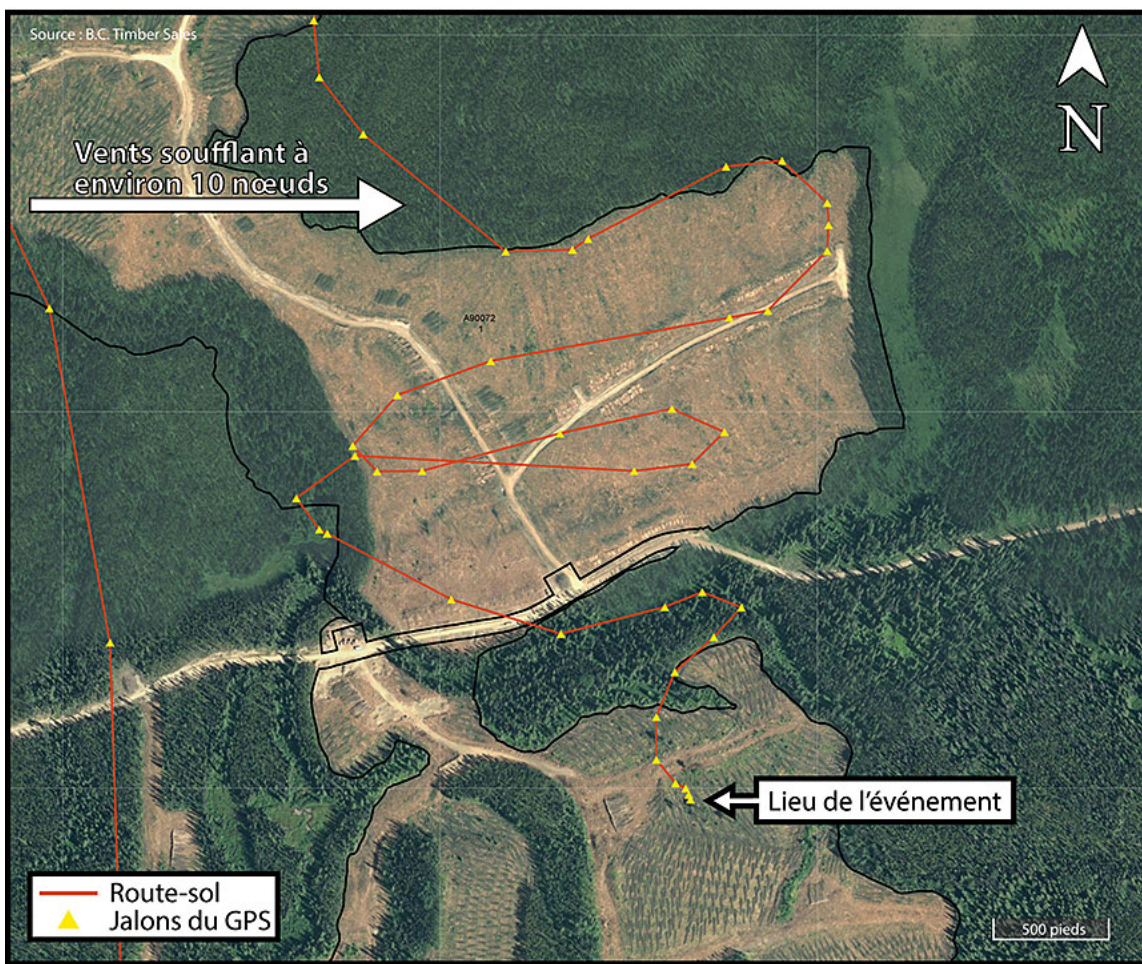
Figure 1. Trajectoire de vol du C-GOPK (Source : BC Timber Sales, avec annotations du BST)

Les données du système mondial de positionnement pour navigation satellite (GPS) (figure 1) montrent que la vitesse sol moyenne de l'hélicoptère durant le balayage de la première section du bloc de coupe était d'environ 41 nœuds. La vitesse sol moyenne dans la deuxième section était d'environ 34 nœuds. Lorsque l'hélicoptère est passé à la dernière section du bloc, sa vitesse sol était d'environ 27 nœuds, et elle a graduellement diminué par la suite à 19 nœuds en moyenne au cours des 22 secondes qui ont précédé la perte de maîtrise du contrôle en lacet.

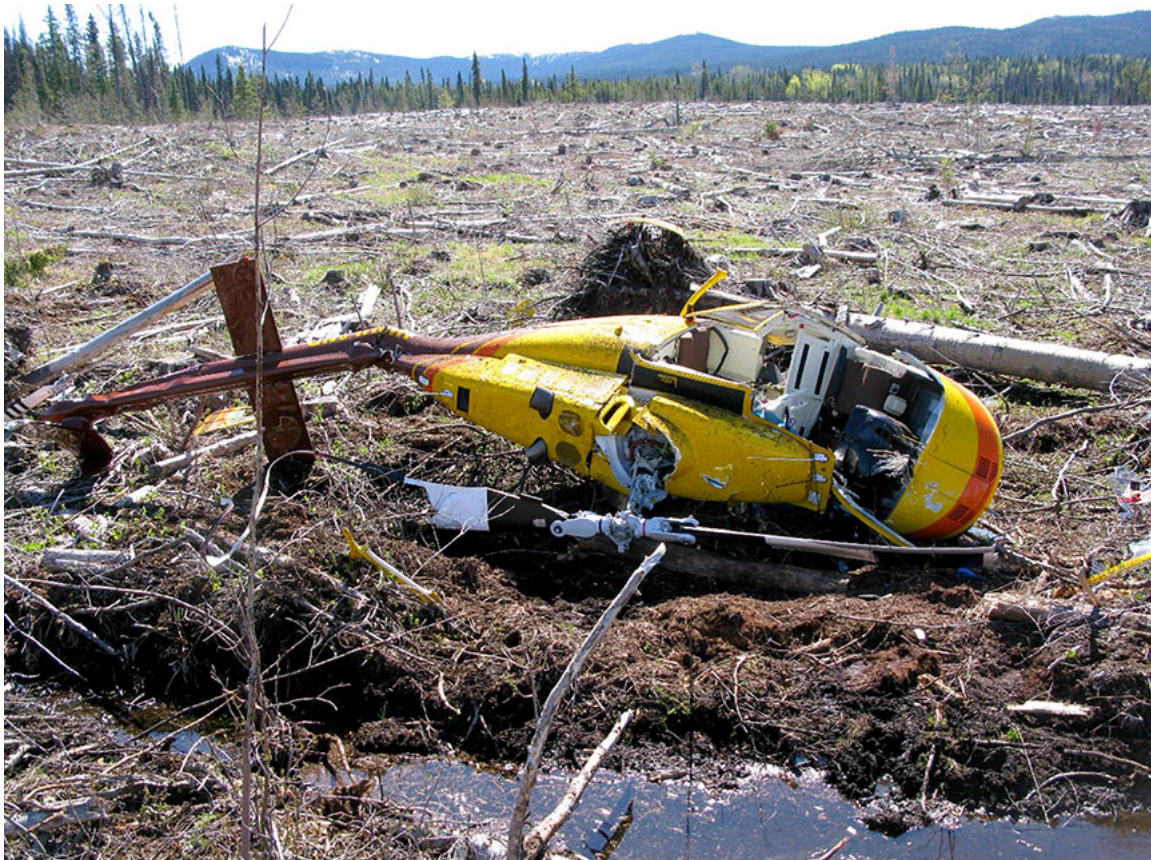
Figure 2. Épave et lieu de l'accident

L'hélicoptère a été détruit à la suite de l'impact avec le relief (figure 2). Il y a eu rupture des 2 pales du rotor principal à plusieurs pieds de leurs pieds de pale. Les supports de la boîte de transmission du rotor principal se sont brisés, et l'accouplement arrière de l'arbre d'entraînement, entre le moteur et la boîte de transmission du rotor principal, s'est disloqué. La poutre de queue est demeurée attachée au fuselage, mais avec un important fléchissement vers le haut et à droite, environ 6 pouces derrière l'emplanture de la poutre de queue au fuselage. Le stabilisateur vertical (dérive) est demeuré attaché à la poutre de queue, mais une section de 10 pouces à l'extrémité de la dérive inférieure était fléchie d'environ 90° à droite. Le reste de la dérive avait subi une rotation de plusieurs degrés en sens antihoraire (vu de l'arrière de l'aéronef), ce qui avait entraîné la torsion de la poutre de queue juste devant la dérive. Une des pales du rotor principal a heurté la partie supérieure de la dérive.
