RAPPORT D'ENQUÊTE AÉRONAUTIQUE A16W0092

Train d'atterrissage avant partiellement sorti

Air Georgian Limited

Beechcraft 1900D (C-GORF)

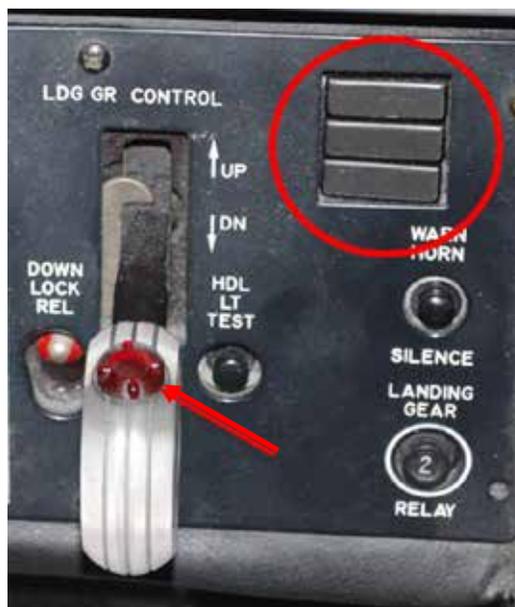
Figure 1. Voyants train sorti du Beechcraft 1900D (encadrés en rouge) et levier de commande de train (flèche)

Le GGN7212 a quitté CYQL à 5 h 31¹ et est monté à l'altitude de vol prévue de 11 000 pieds au-dessus du niveau de la mer (ASL). Le vol s'est déroulé normalement vers CYYC jusqu'à 6 h 10, lorsque l'équipage de conduite a sélectionné la sortie du train d'atterrissage. Au moment où le train d'atterrissage a commencé à sortir, on a entendu un grincement métallique et un bruit sourd. À la fin de la séquence de sortie du train d'atterrissage, l'équipage de conduite a noté 1 voyant vert de train sorti pour chacun des trains principaux, mais aucun voyant pour le train avant. Le voyant déplacement train sur le levier de commande de train était éteint (figure 1).

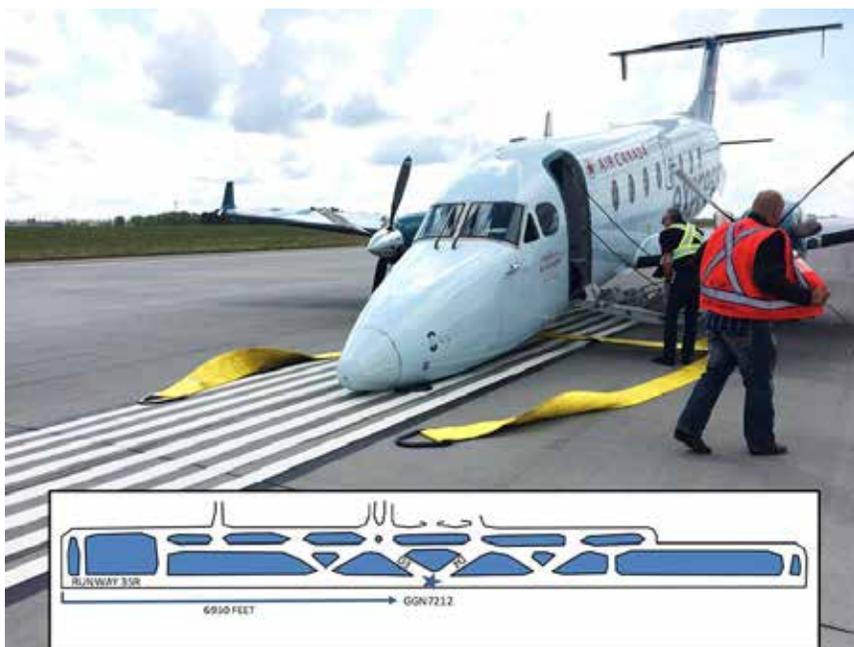
Figure 2. Position finale du C-GORF sur la piste 35R (Source : Administration aéroportuaire de Calgary)

Il y avait de la fumée et des vapeurs dans la cabine provoquées par le traînement du nez sur la piste, mais aucun incendie ne s'est déclaré. Grâce aux mesures prises par l'équipage de conduite, l'aéronef a subi un minimum de dommages, et personne n'a été blessé.

Les dommages à l'aéronef se sont limités aux composants du train avant, à la trappe du train avant et au phare de train d'atterrissage, ainsi qu'aux extrémités de 2 pales d'hélice, de chaque côté de l'aéronef, qui ont touché la piste.

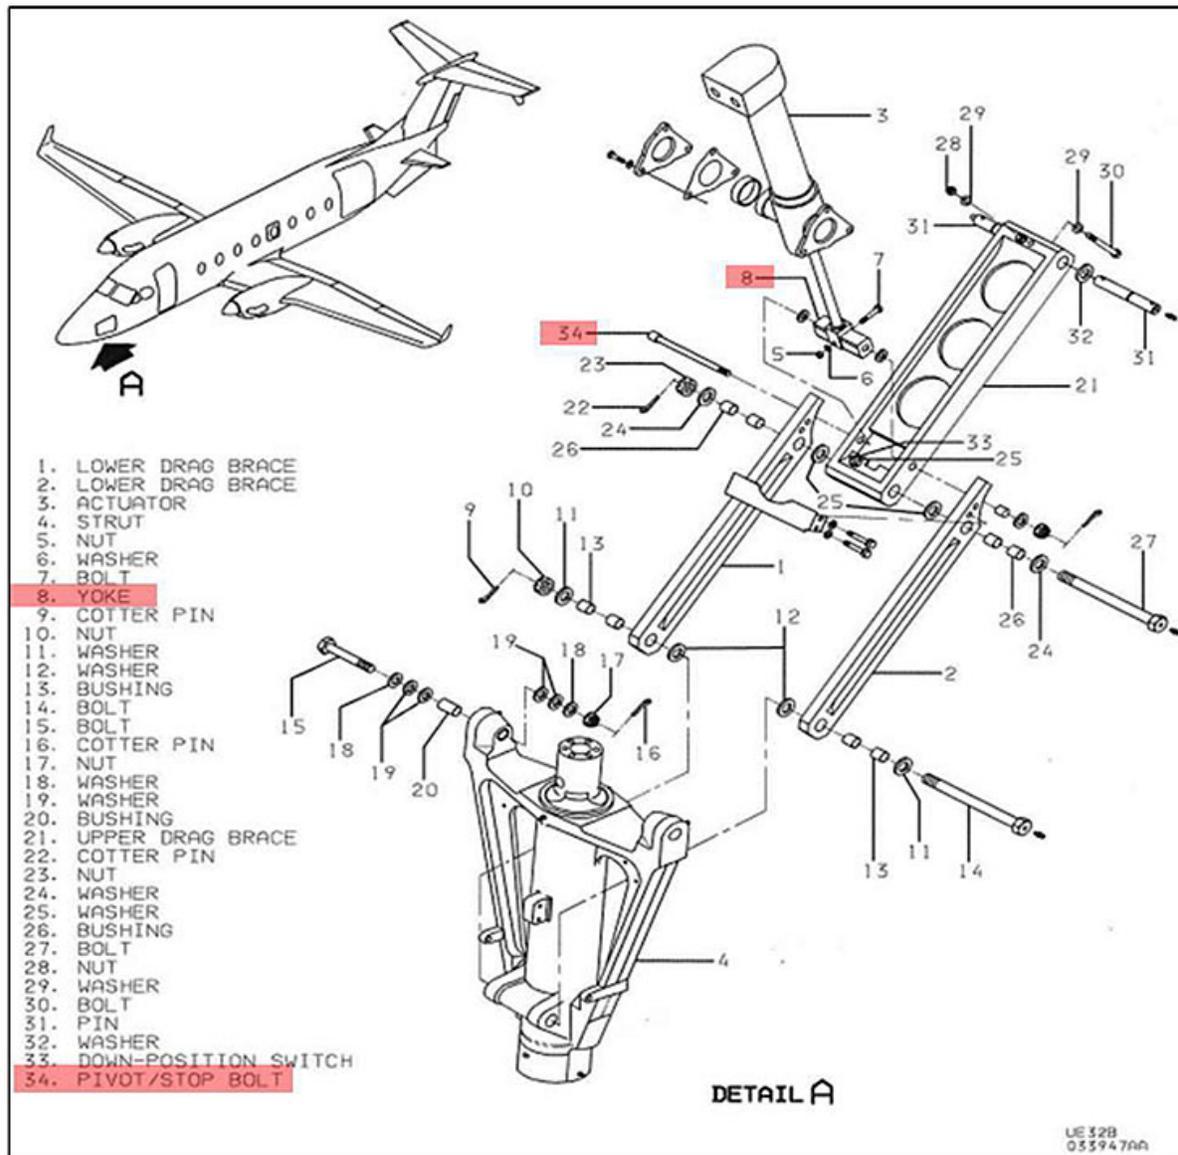
Figure 3. Diagramme des pièces du train avant, Beechcraft 1900D (Source : Beechcraft Corporation, *Model 1900D Airliner Maintenance Manual*, chapitre 32, paragraphe 20 01, figure 201 [planche 1 de 2], p. 206 [1^{er} novembre 2013])

Le manuel d'entretien de l'aéronef intitulé *Beechcraft Corporation Model 1900D Airliner Maintenance Manual*⁵ indique que le 1900D est muni d'un train d'atterrissage tricycle escamotable. Un circuit hydraulique permet de sortir et de rentrer les trains avant et principal. Ce circuit consiste notamment en un vérin situé dans chacun des puits de roue, un distributeur hydraulique situé dans l'aile gauche, et de la tuyauterie hydraulique. Durant la sortie et la rentrée, le vérin du train avant exerce une pression par un étrier en aluminium fixé à l'extrémité du piston actionneur (Figure 3). Cet étrier est fixé aux extrémités des contrefiches supérieure et inférieure; lorsque le piston tire ou pousse l'étrier, ces contrefiches se déplient ou se replient pour sortir ou rentrer le train avant. L'étrier (pièce n° 8 dans la figure 3) est fixé et pivote par l'intermédiaire des contrefiches au moyen d'un boulon d'articulation et d'arrêt, numéro de pièce 114-820107-1 (pièce n° 34 dans la figure 3).

Un problème de lubrification de l'étrier est à l'origine de la défaillance du mécanisme de rentrée et de sortie du train avant. Le boulon portant le numéro de pièce 114-820107-1 dans l'aéronef de l'événement à l'étude n'a pas été lubrifié selon les consignes. L'étrier devrait tourner librement autour de la tige de son boulon d'articulation et d'arrêt; or, la détérioration de la graisse et la corrosion ont mené au grippage de ce boulon dans l'alésage de l'étrier, pour 2 raisons : d'abord, l'absence de lubrification découlant de la détérioration de la graisse. Ensuite, une lubrification insuffisante a permis à l'humidité de pénétrer entre le boulon et la surface intérieure de l'alésage, ce qui a entraîné la corrosion des 2 surfaces. Le grippage du boulon d'articulation et d'arrêt a entraîné une charge anormale sur ce boulon et sur la chape du vérin durant la rentrée et la sortie du train avant; cet état a mené à la formation de criques de fatigue et à la défaillance des extrémités du boulon d'articulation et d'arrêt de l'étrier.

Un problème de lubrification de l'étrier est à l'origine de la défaillance du mécanisme de rentrée et de sortie du train avant. L'absence de lubrification a entraîné le grippage et la rupture du boulon d'articulation et d'arrêt dans l'étrier du train d'atterrissage avant, ce qui a empêché la sortie complète de ce dernier.

1. L'absence de lubrification a entraîné le grippage et la rupture du boulon d'articulation et d'arrêt dans l'étrier du train d'atterrissage avant, ce qui a empêché la sortie complète de ce dernier.
