RAPPORT D'ENQUÊTE AÉRONAUTIQUE A16W0126

Perte de puissance et collision avec des arbres

Ridge Rotors Inc.

Bell 206B (hélicoptère) (C-GHHU)

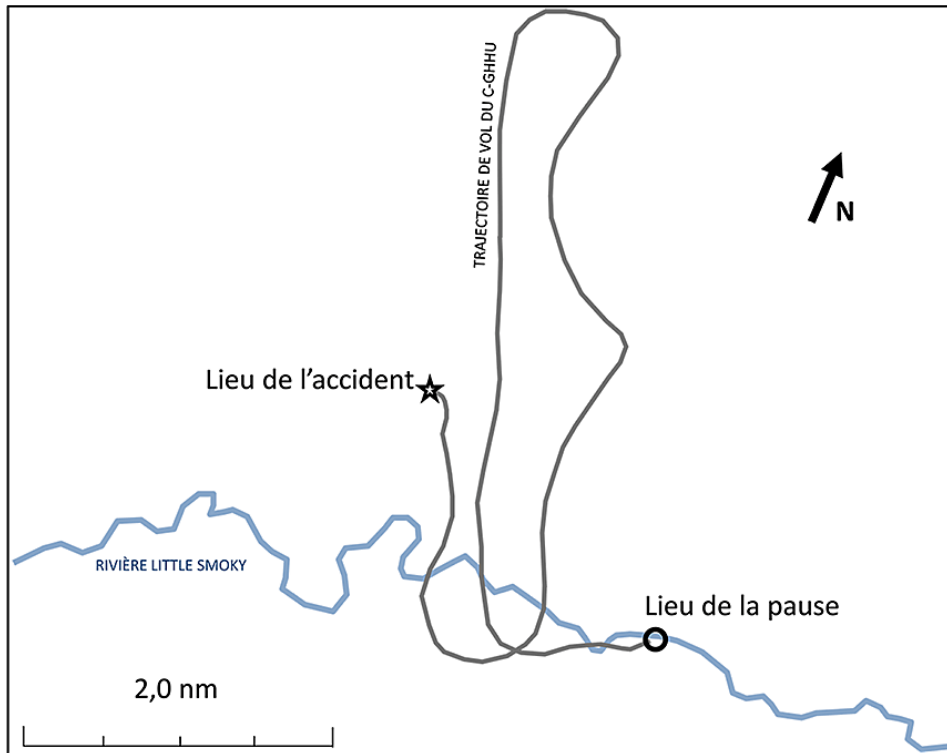
Alors que l'hélicoptère volait vers le nord, 1 des recenseurs a constaté que le pilote suivait la mauvaise ligne et a dit qu'il fallait repositionner l'hélicoptère 1 ligne à l'ouest. Le pilote a fait demi-tour en virant à droite pour revenir environ 4 nm au sud. Le pilote a ensuite exécuté un autre virage à droite pour intercepter la bonne ligne de relevé (figure 2). Quelques instants plus tard, à 15 h 20, alors qu'il volait à environ 58 mi/h en virage à gauche descendant, à environ 160 pieds au-dessus du niveau du sol (agl), le C-GHHU a subi une perte de puissance totale. Cette défaillance a été immédiatement suivie d'une diminution du régime N_R et d'une descente. Les klaxons de panne moteur et de bas régime moteur n'ont pas retenti, et aucun voyant d'alarme ne s'est allumé sur le panneau annonceur⁶. En 2 ou 3 secondes à peine, l'aéronef est descendu et a percuté des arbres. Au moment de l'impact, l'aéronef suivait un cap de 246° magnétique. L'hélicoptère s'est immobilisé en suspension dans les arbres parmi lesquels il était tombé, dans une position nez relevé, incliné d'environ 60° à gauche et avec sa partie avant environ 7 pieds au-dessus du sol; il n'a pas percuté le relief, mais sa partie arrière reposait au sol.

Figure 2. Trajectoire de vol du C-GHHU depuis l'aire de pause au bord de la rivière Little Smoky jusqu'au lieu de l'accident

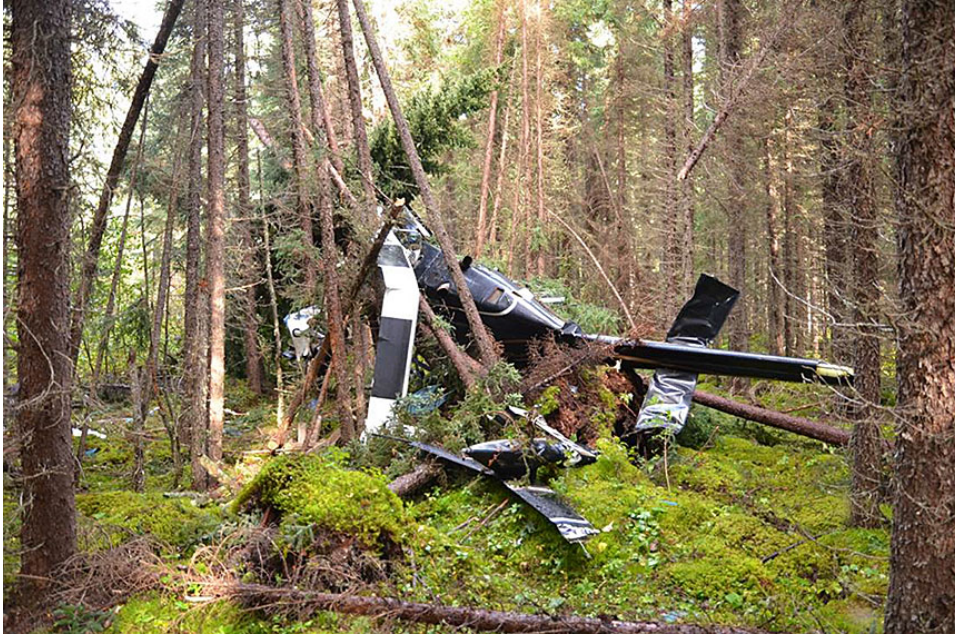
L'hélicoptère a été lourdement endommagé par les forces d'impact.

Figure 3. Vue du C-GHHU depuis l'arrière gauche (on aperçoit le plan fixe vertical sectionné à gauche de la poutre de queue)

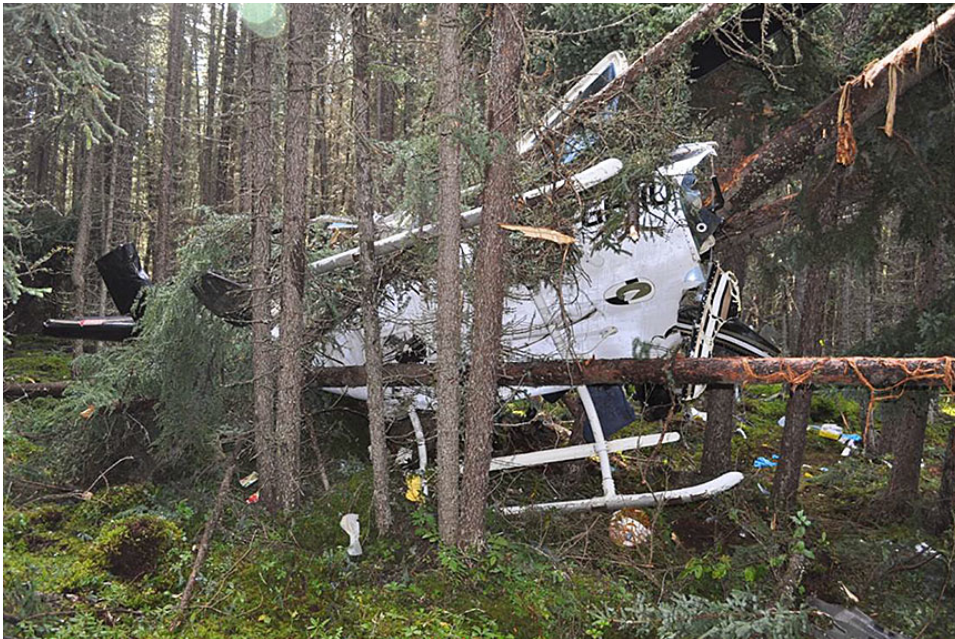
Figure 4. Vue du C-GHHU depuis l'avant droit (on aperçoit le ventre de l'hélicoptère)

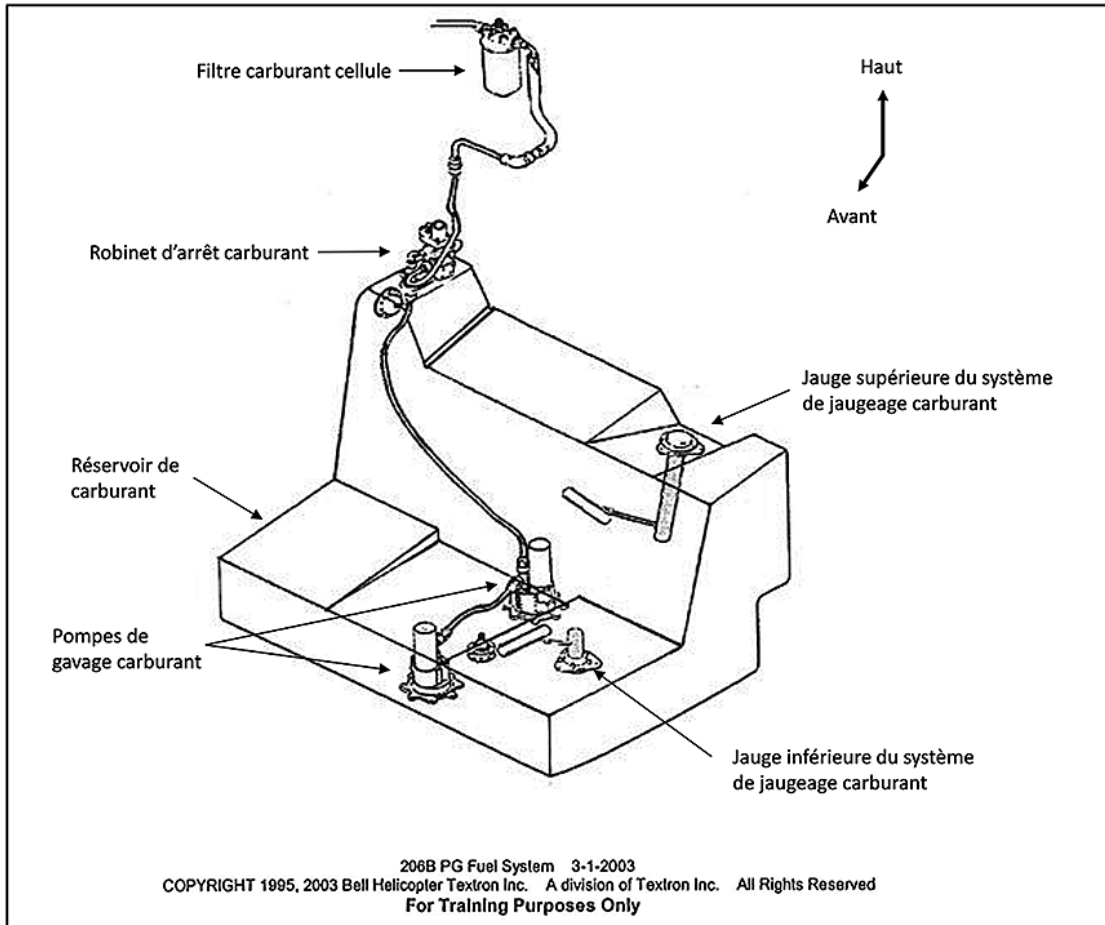
Annexe A – Circuit carburant du Bell 206B

Le fabricant interdit d'utiliser le moteur lorsque les 2 pompes de gavage carburant sont inopérantes, étant donné le potentiel de ballotement du carburant en cas d'assiettes inhabituelles ou de conditions non compensées¹⁴, ce qui pourrait entraîner l'extinction du moteur.

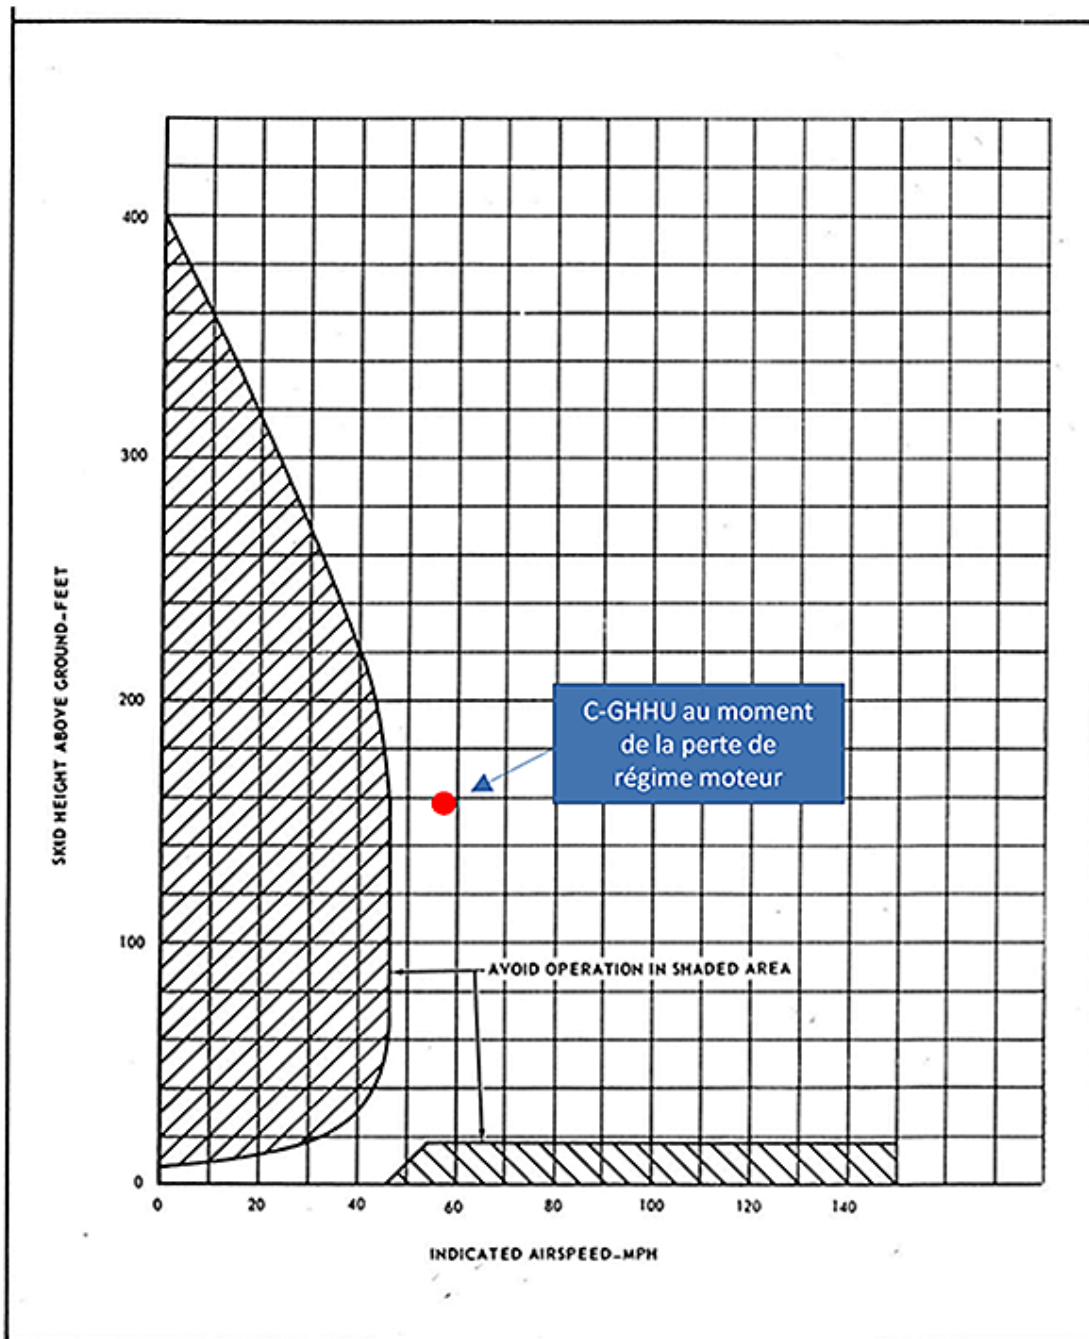
Annexe B – Diagramme hauteur/vitesse

Le diagramme hauteur/vitesse (annexe B) est un graphique qui montre les profils de vol sécuritaires et non sécuritaires pour hélicoptères. On y trouve les combinaisons d'altitude et de vitesse anémométrique qui pourraient ne pas accorder suffisamment de temps ou d'altitude pour exécuter une descente stabilisée en autorotation²⁴. Ce diagramme indique les combinaisons d'altitude et de vitesse anémométrique auxquelles l'exploitation de l'hélicoptère devrait être évitée, étant donné la faible probabilité de pouvoir réussir une descente et un atterrissage en autorotation.

hélicoptère à l'extérieur des zones sûres indiquées dans le diagramme hauteur/vitesse, il y a un risque que les pilotes ne puissent réussir à effectuer un atterrissage d'urgence.
