RAPPORT D'ENQUÊTE AÉRONAUTIQUE

A16P0186

Perte de maîtrise et collision avec le relief

Cessna Citation 500 (C-GTNG)

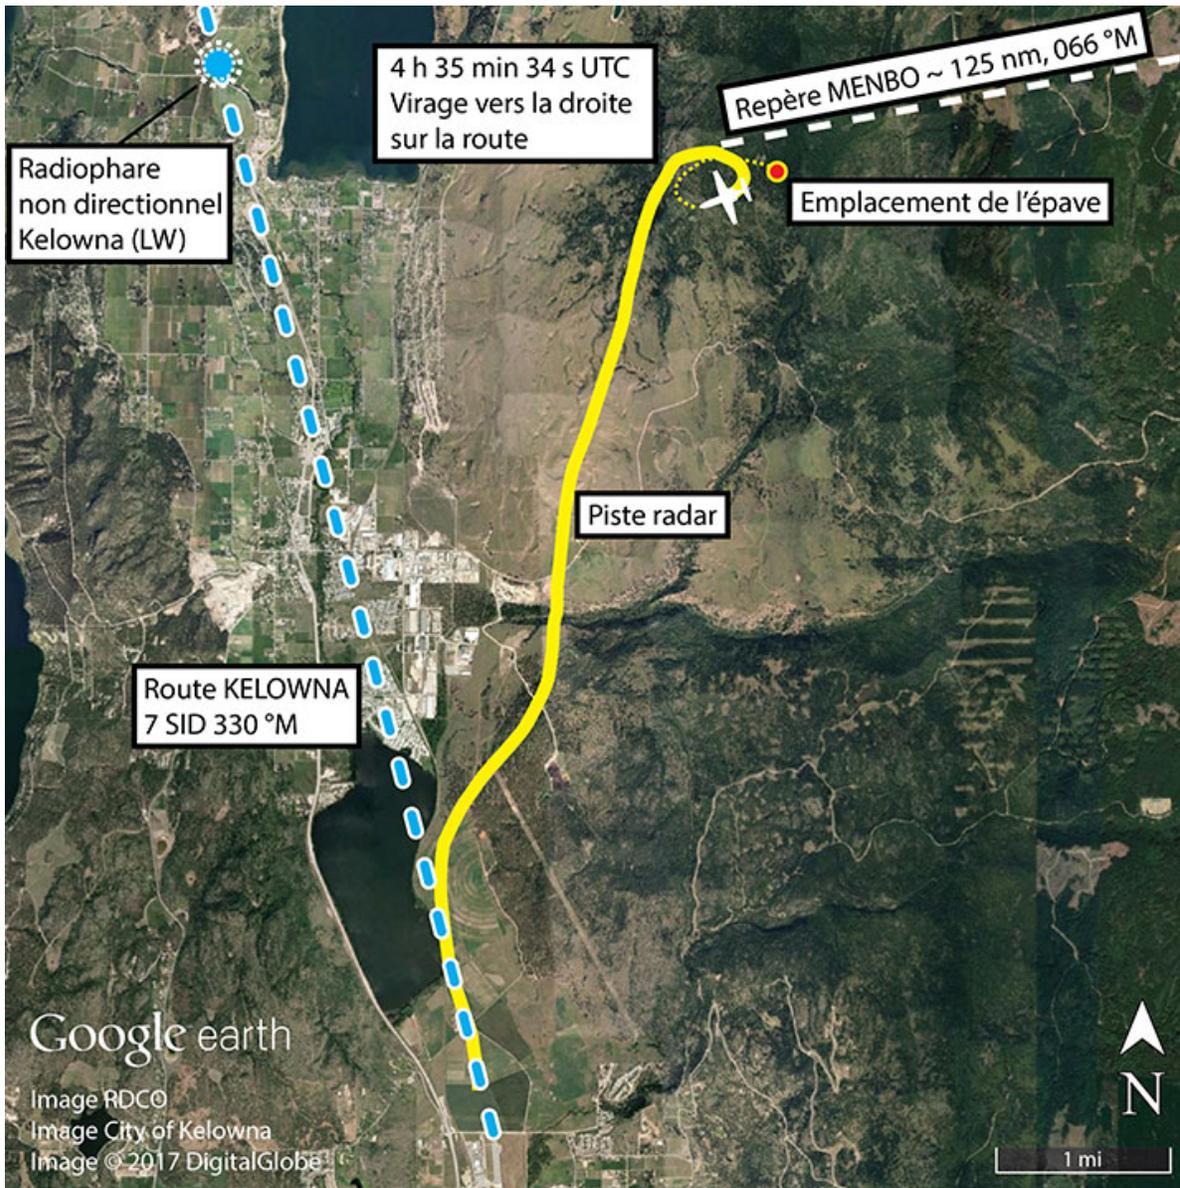
Figure 1. Vue aérienne de la trajectoire de vol du C-GTNG (source : Google Earth, avec annotations du BST)

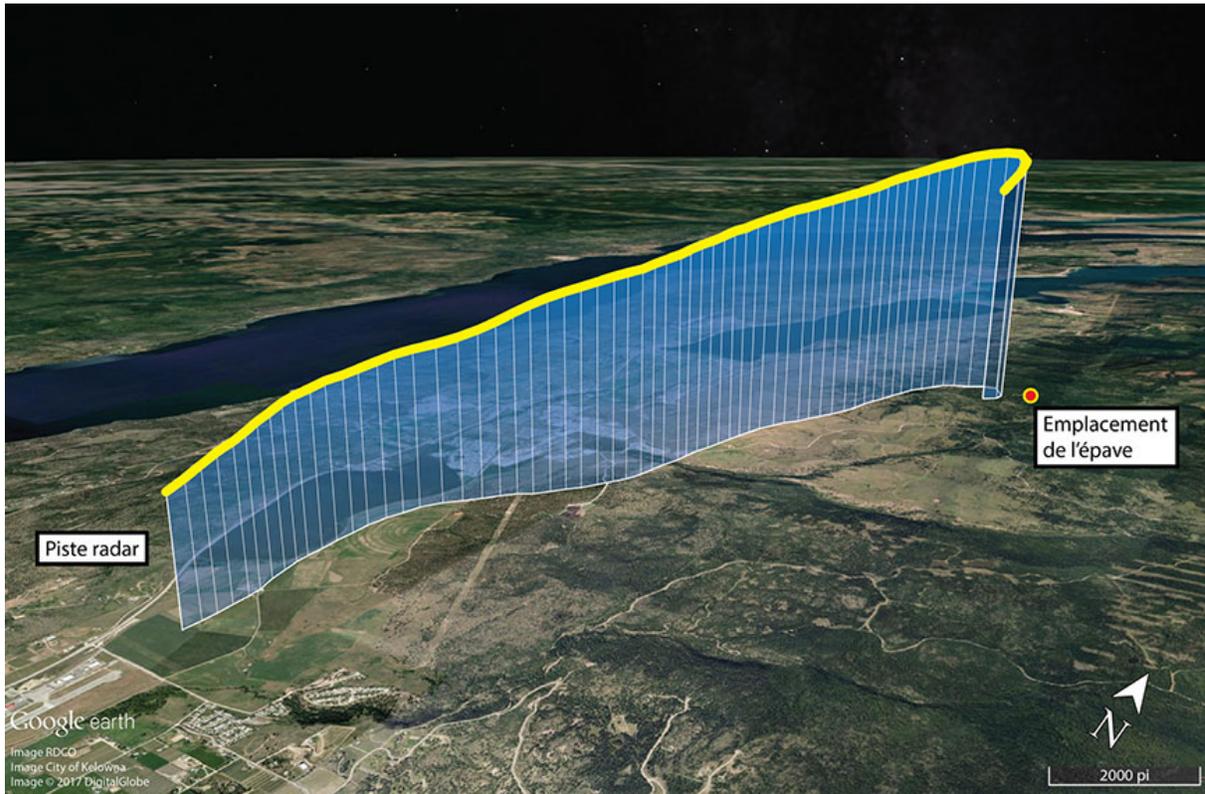
Figure 2. Vue latérale du profil de montée du C-GTNG (source : Google Earth, avec annotations du BST)

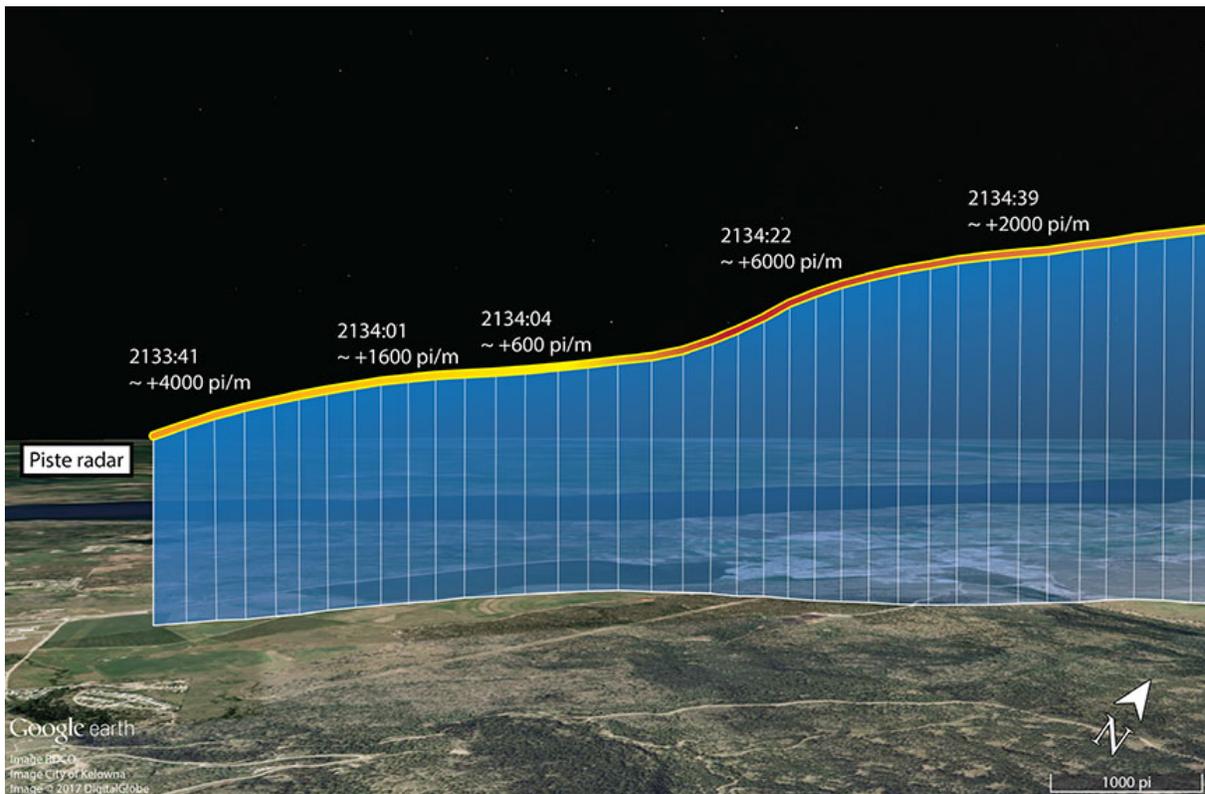
Figure 3. Vue de la vitesse ascensionnelle du C-GTNG, de 21 h 33 min 41 s à 21 h 34 min 39 s (source : Google Earth, avec annotations du BST)

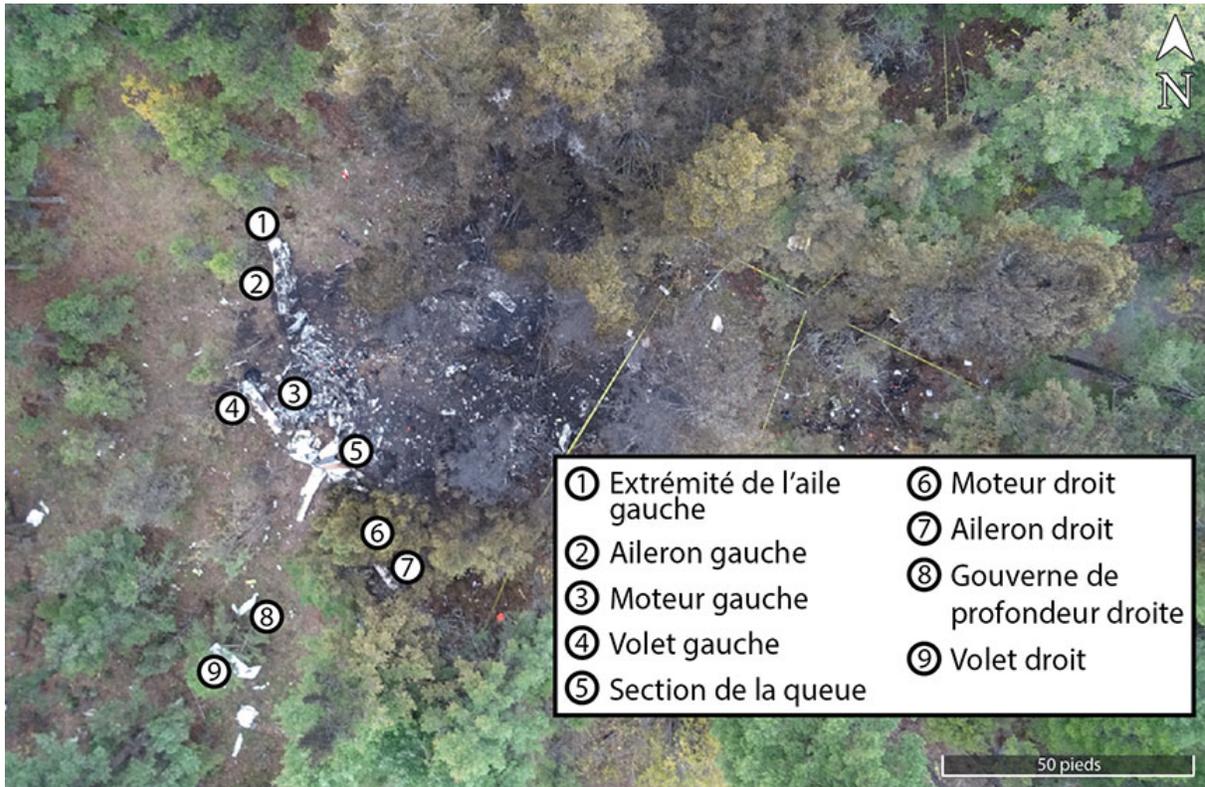
L'impact à régime élevé a produit un cratère de quelque 2 pieds de profondeur. Des fragments de l'aéronef ont été projetés dans les arbres et sur une superficie d'environ 12 000 m². L'incendie après impact a détruit la majeure partie de la structure de l'aéronef et a brûlé environ 710 m² de végétation autour de l'épave (figure 5).

Figure 5. Site de l'épave (source : Gendarmerie royale du Canada, avec annotations du BST)

Les 2 moteurs ont été lourdement endommagés par l'impact, et leurs composants internes présentaient les caractéristiques de moteurs qui développaient une grande puissance au moment de l'impact.

L'inspection de l'épave a établi que tous les composants étaient présents sur les lieux de l'accident. Une inspection de tous les câbles de commande primaires et secondaires a établi que les câbles présentaient de nombreuses ruptures en surcharge et des dommages causés par la chaleur, probablement comme suite à l'impact et l'incendie qui a suivi. Une inspection du reste de l'aéronef pour détecter toute anomalie antérieure à l'impact a été peu probante, étant donné l'ampleur des dommages causés par les forces d'impact et l'incendie après impact.
