RAPPORT D'ENQUÊTE AÉRONAUTIQUE A17C0132

Perte de maîtrise à l'atterrissage et sortie de piste

Fairchild SA227-AC Metro III, C-FLRY

Thompson (Manitoba)

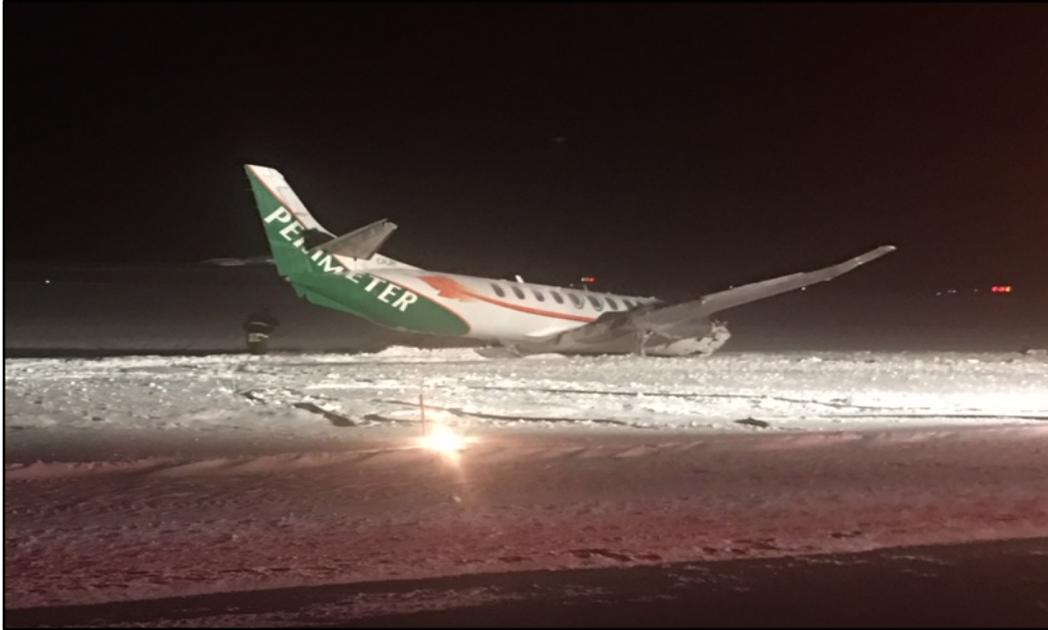
Le train d'atterrissage principal de gauche et le train avant ont été arrachés de l'aéronef, et le nez de l'aéronef a subi une importante déformation (figure 1). Le bout de l'aile droite s'est replié vers le haut, et le bord d'attaque, le bout et le volet de l'aile gauche ont subi des dommages. Les pales des 2 hélices se sont rompues à leur emplanture. Les pales de l'hélice

Figure 1. L'aéronef en cause à l'endroit où il s'est immobilisé (Source : Thompson Regional Airport Authority)

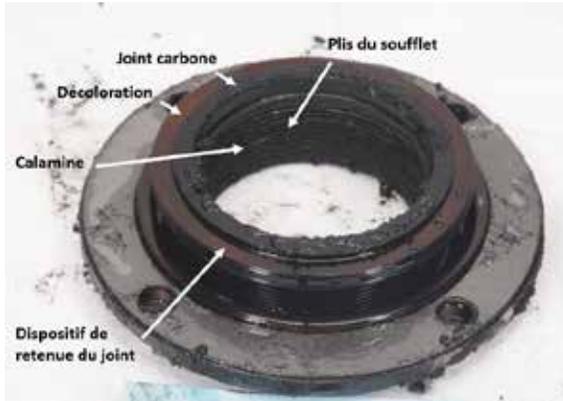
On avait installé un joint air-huile neuf sur le moteur gauche au moment de la dernière révision; ce joint comptait 1900 heures de service. Le démontage du moteur a révélé la présence d'une quantité excessive de suie et de calamine⁹ (figures 2 et 3) autour du joint carbone et dans le diamètre intérieur des plis du soufflet. Le dispositif de retenue du joint et le soufflet présentaient aussi une décoloration (figure 2).

Figure 2. Joint air-huile (fixe) présentant de la décoloration et de la calamine

Dans l'événement à l'étude, l'étanchéité inadéquate entre le joint carbone et le joint rotatif ainsi que la pression négative à l'intérieur de la pompe de récupération ont probablement causé l'aspiration de gaz d'échappement chauds, ce qui a causé la surchauffe et la décoloration du joint air-huile arrière de la turbine. L'huile dans la pompe de récupération a fui par le joint air-huile arrière de la turbine, ce qui a causé encore plus de calaminage sur le joint carbone et une fuite d'huile à l'extérieur du moteur.

1. Les indications de faible pression d'huile du moteur gauche survenues pendant le vol de l'événement à l'étude et le vol précédent ont probablement été causées par une fuite d'huile constante au-delà du joint air-huile arrière de la turbine.

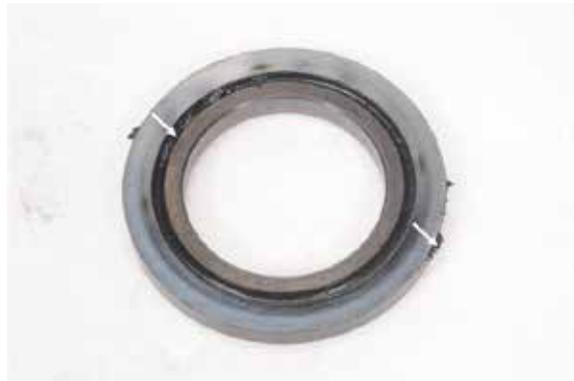
Figure 3. Joint air-huile (rotatif) présentant de la calamine (indiquée par les flèches blanches)

Le joint air-huile arrière de la turbine a été retiré et envoyé au Laboratoire technique du BST à des fins d'analyse plus poussée. Outre la calamine, aucune anomalie n'a été constatée sur le joint.
