**RAPPORT D'ENQUÊTE SUR
UNE QUESTION DE SÉCURITÉ
DU TRANSPORT AÉRIEN A17O0038**

Incursions sur piste entre les pistes parallèles à l'aéroport international Lester B. Pearson de Toronto (Ontario)

Publié le 31 janvier 2019

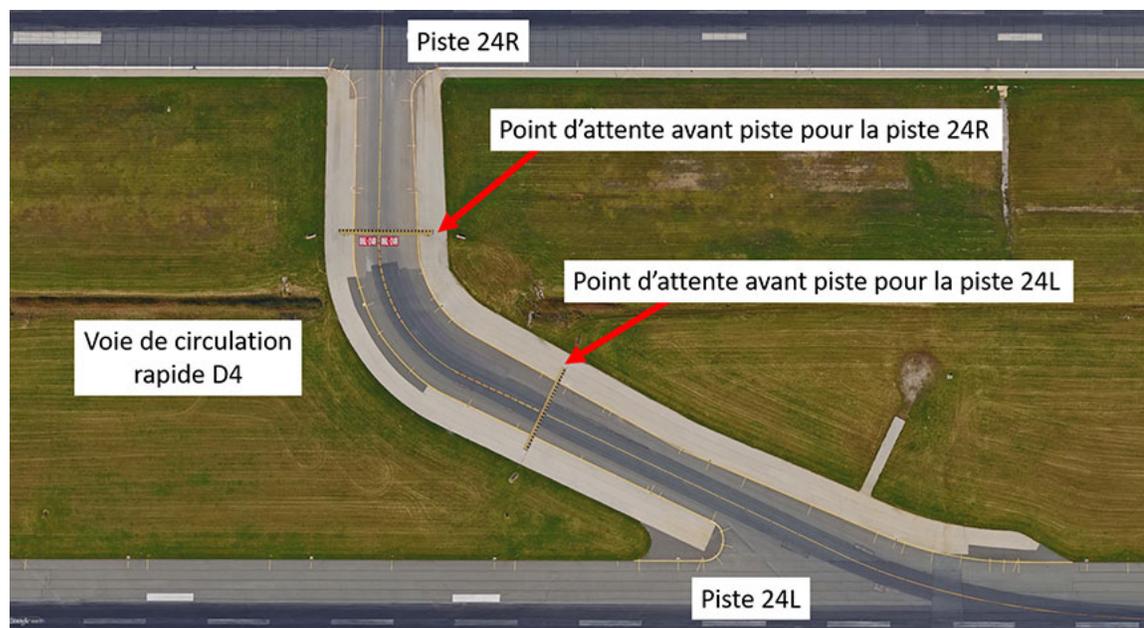
Figure 5. Points d'attente avant piste de la voie de sortie rapide D4 (Source : Google Earth, avec annotations du BST)

Chaque RET entre les pistes parallèles compte 2 points d'attente avant piste : un qui désigne la zone protégée de la piste 06R/24L (habituellement la piste d'atterrissage), et un qui désigne la zone protégée de la piste 06L/24R (habituellement la piste de décollage). Chacun des points est indiqué par un balisage lumineux, des panneaux de signalisation et des marques (figure 5).

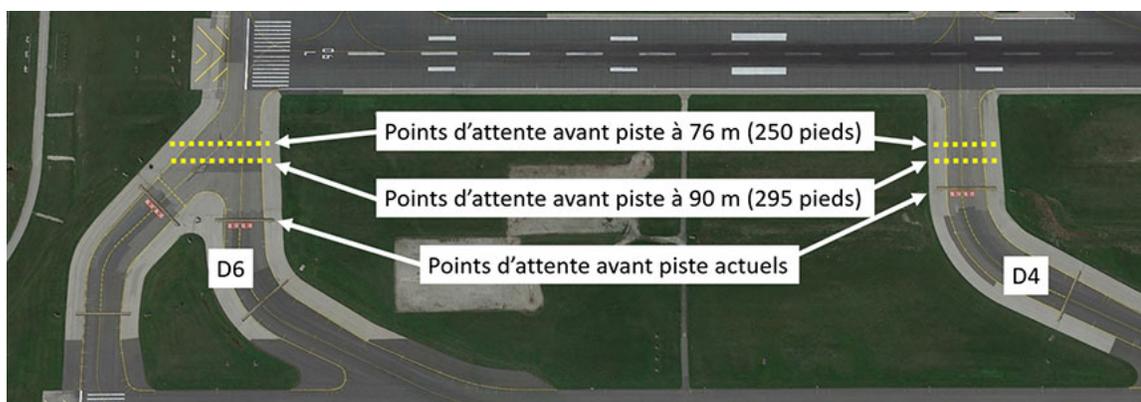
Figure 7. Comparaison entre les distances des points d'attente avant piste actuels et l'axe de la piste 06L/24R, et les distances de la norme des É.-U. (250 pieds [76 m]) et de la norme dans la 5^e édition du manuel TP 312 (90 m [295 pieds]). (Source : Google Earth, avec annotations du BST)

Selon l'aménagement actuel des voies de circulation, 3 des 11 aéronefs ont atteint la surface de piste (tableau 3, colonne 4). Le BST a recalculé les distances d'arrêt de ces aéronefs en supposant que les points d'attente étaient situés à 90 m plutôt qu'à 115 m (distance actuelle), et en supposant que les équipages de conduite n'ont pas vu les points d'attente à 90 m. À partir de ces suppositions, 6 des 11 aéronefs auraient atteint la surface de piste (tableau 3, colonne 5). Ainsi, les aéronefs ayant fait une incursion et qui avaient reçu de l'ATC l'instruction d'arrêter se sont, en fait, immobilisés plus loin de la surface de la piste qu'ils ne l'auraient fait si les points d'attente avant piste s'étaient trouvés à 90 m.

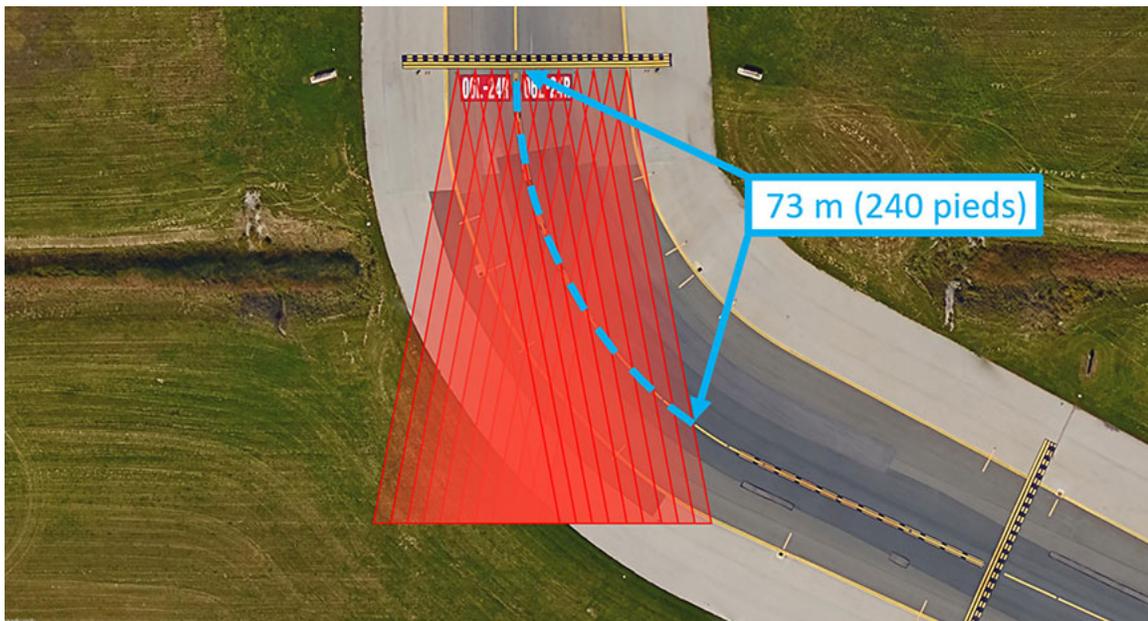
Figure 12. Orientation angulaire et ouverture du faisceau de chaque feu de barre d'arrêt encastré des voies de circulation rapides de la piste 06L/24R (Source : Google Earth, avec annotations du BST)

Comme ces feux sont à angle par rapport à la voie de circulation, le feu de barre d'arrêt encastré le plus proche de l'intérieur de la courbe (qui est orienté parallèlement à la voie de circulation) serait le premier feu de barre d'arrêt que l'équipage de conduite d'un aéronef en approche apercevrait. Dans sa position actuelle, si ce feu est allumé à son intensité minimale, les limitations angulaires existantes permettraient aux équipages de voir ce faisceau lumineux principal seulement en deçà de 73 m (240 pieds) de la barre d'arrêt. Le faisceau principal des 3 feux de barre d'arrêt encastrés extérieurs serait invisible aux aéronefs en tous points sur l'axe de la voie de circulation (figure 12).

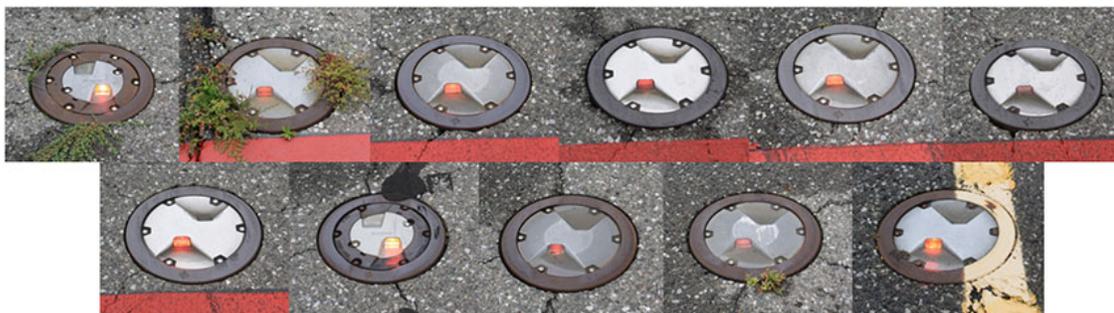
Figure 14. Photo composite des feux de barre d'arrêt encastrés de différents modèles et de différentes intensités installés à la voie de sortie rapide D4

Dans le cadre de la présente enquête, on a examiné et photographié les feux de barre d'arrêt encastrés à différentes occasions (figure 14). On a remarqué que l'on pouvait distinguer à l'œil nu des variations dans le flux lumineux des feux individuels; souvent, les niveaux d'intensité étaient différents parmi des feux d'une même barre d'arrêt. On a de plus observé qu'il arrivait que les feux d'une barre d'arrêt ne soient pas tous du même modèle.

Il a été déterminé que des feux de 2 fabricants distincts étaient utilisés de façon interchangeable et qu'ils étaient souvent mélangés dans une même barre d'arrêt. Ces

2 modèles de feux satisfaisaient aux spécifications minimales du TP 312; pourtant, l'intensité moyenne minimale du faisceau principal des modèles était de 417 cd et 247 cd, respectivement, et l'ouverture de leur faisceau était de 48° et 20° respectivement.

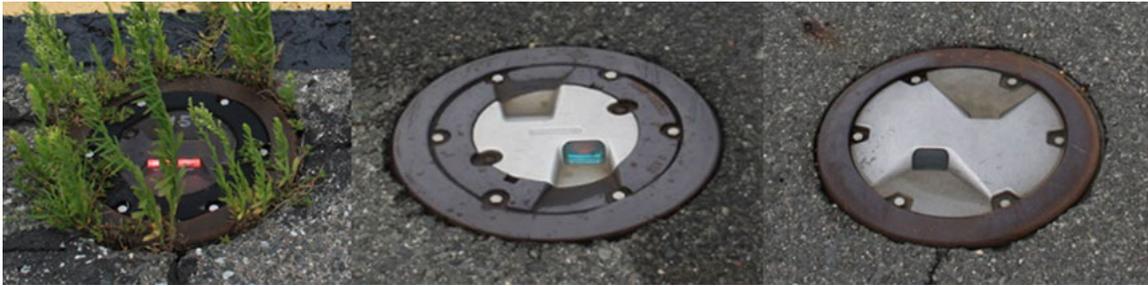
Figure 16. Photo composite montrant des feux occultés, des mauvaises lentilles et des ampoules défectueuses

Durant l'examen des feux, les enquêteurs du BST ont noté qu'à quelques occasions, des feux de barre d'arrêt étaient partiellement occultés par de la végétation, étaient munis d'une lentille de différente couleur ou avaient des ampoules individuelles défectueuses. Il n'était pas possible de déterminer ni la cause de ces anomalies ni à quand elles remontaient (figure 16).
