Rapport d'enquête sur la sécurité du transport aérien A17P0149

PERTE DE MAÎTRISE ET COLLISION AVEC LE RELIEF

ASAP Avionics Services Ltd.
Robinson R44 Astro (C-FMBO)
Campbell River (Colombie-Britannique)
1^{er} octobre 2017

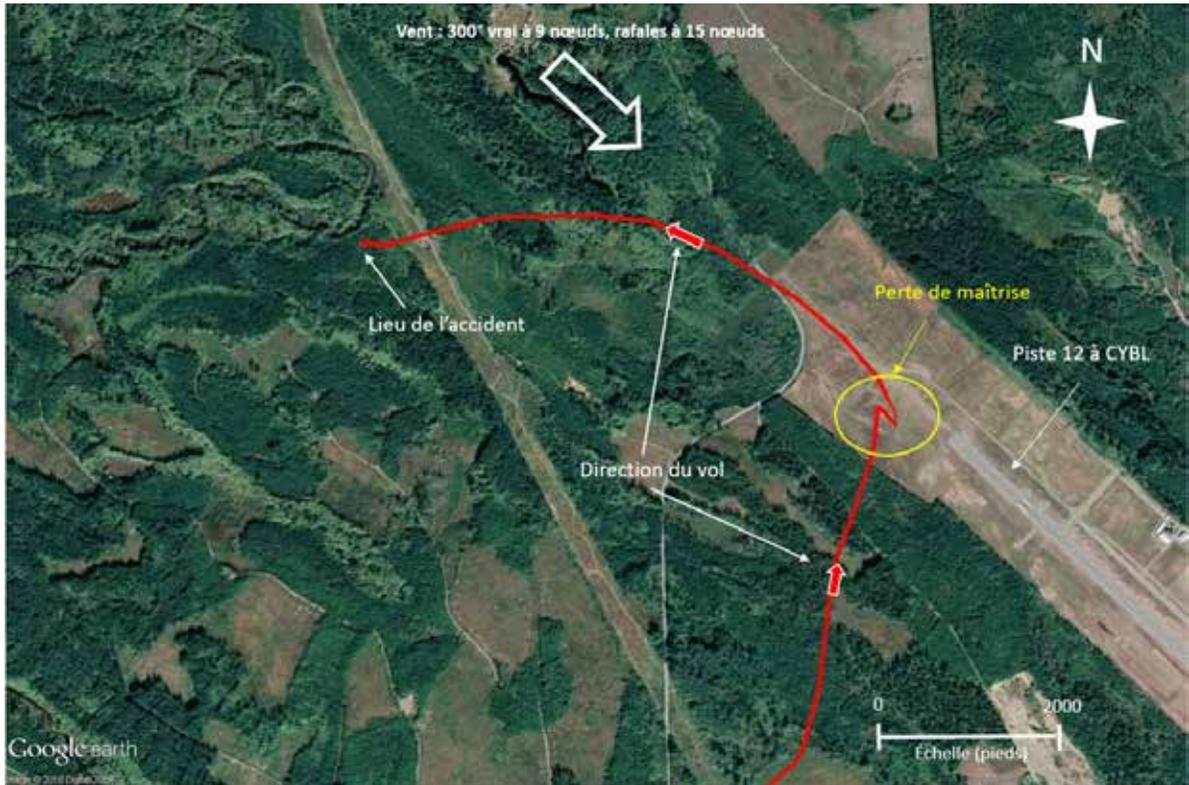
À 15 h 53, durant le segment d'approche finale à CYBL, le pilote qui occupait le siège de droite a cédé la commande de l'hélicoptère à la pilote du siège de gauche pour la démonstration d'une manœuvre. Peu après le transfert des commandes, alors que l'hélicoptère survolait de près le relief à basse vitesse, il a amorcé une rotation intempestive vers la droite. Après plusieurs révolutions, l'hélicoptère a volé en direction nord-ouest en s'éloignant de l'aéroport. Durant cette période, il a atteint une altitude de quelque 150 pieds au-dessus du niveau du sol (AGL) et une vitesse sol de quelque 85 nœuds.

Vers 15 h 55, l'hélicoptère a percuté des arbres à environ 1,2 nm au nord-ouest de la piste 12. Les dommages causés à l'hélicoptère, aux arbres et au relief indiquent que l'aéronef suivait une trajectoire de vol relativement horizontale lorsqu'il a initialement percuté les arbres. Il avait ensuite adopté une assiette en piqué prononcée, puis percuté le relief à la verticale. L'analyse de l'épave a indiqué que le rotor tournait lors du premier impact avec les arbres et tournait toujours, quoique plus lentement, au moment de l'impact final avec le relief. Après que l'hélicoptère se fut immobilisé, son moteur a continué de tourner durant une période indéterminée. La pilote du siège de gauche a été mortellement blessée, et celui du siège de droite a été grièvement blessé. L'hélicoptère a été détruit. Il n'y a pas eu d'incendie après l'impact.

Figure 2. Trajectoire du vol du C-FMBO reconstituée à partir des données du système mondial de positionnement de l'aéronef montrant l'approche à CYBL, l'endroit où la perte de maîtrise a eu lieu, et le lieu de l'accident (Source : Google Earth, avec annotations du BST)
