Rapport d'enquête sur la sécurité du transport aérien A17P0170

VOL SELON LES RÈGLES DE VOL À VUE DANS DES CONDITIONS MÉTÉOROLOGIQUES QUI SE DÉGRADENT ET COLLISION AVEC LE RELIEF

Mooney M20D (C-FESN)

Revelstoke (Colombie-Britannique), 26 nm NE

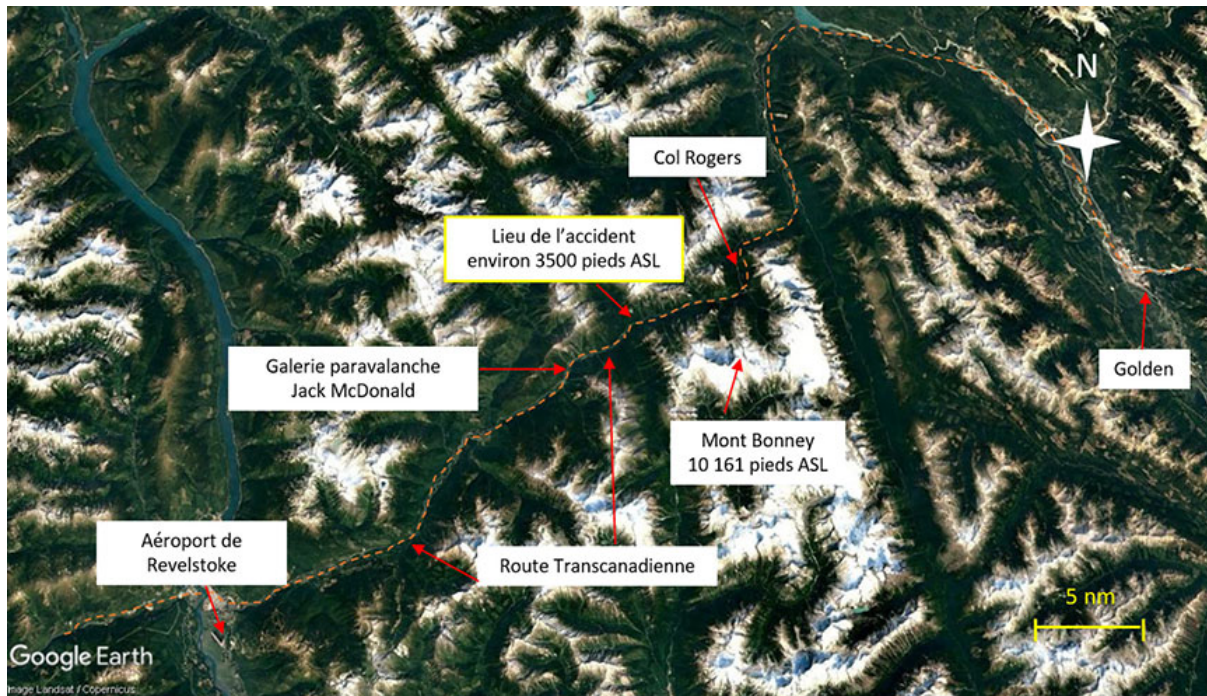
montagnes Columbia. Vers 15 h 10, tandis que l'aéronef survolait CYRV, il a effectué 4 virages de 360° vers la gauche tout en descendant à environ 4200 pieds ASL. L'aéronef a ensuite suivi la route Transcanadienne en direction est vers le col Rogers (figure 2). Tandis que l'aéronef suivait la route, son altitude au-dessus du sol (AGL) fluctuait entre 1200 et 3300 pieds. Vers 15 h 27, l'aéronef a franchi la galerie paravalanche Jack McDonald à 5200 pieds ASL (environ 2300 AGL) à une vitesse de 131 nœuds. Les 2 derniers points de poursuite du système de positionnement mondial (GPS), qui étaient très près du lieu de l'accident, indiquaient que la vitesse anémométrique de l'aéronef avait diminué de 147 nœuds à 82 nœuds, et que l'aéronef avait monté de 1710 pieds AGL environ à 2550 pieds AGL en 11 secondes.

Figure 2. Dernière position connue de l'aéronef et lieu de l'accident (Source : Google Earth, avec annotations du BST)

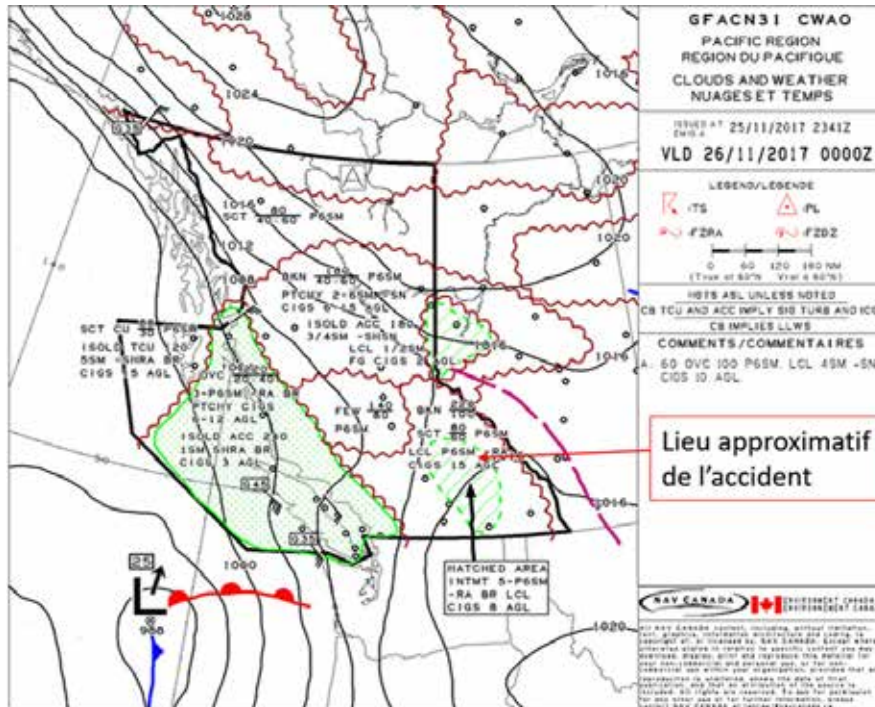
D'après la prévision de zone graphique (GFA) (figure 3), les prévisions pour le secteur est de la Colombie-Britannique (dans les montagnes Rocheuses et le long de la route vers CZVL) étaient les suivantes : nuages épars à partir de 6000 pieds ASL et sommets à 8000 pieds ASL; couche de nuages épars à partir de 10 000 pieds ASL et sommets à 22 000 pieds ASL; visibilité supérieure à 6 sm. De plus, on prévoyait des plafonds localisés à 1500 pieds AGL et de la faible pluie. Dans un secteur près du parc national des Glaciers et du col Rogers, on prévoyait des plafonds intermittents à 800 pieds AGL avec de la brume et de la faible pluie, et la visibilité devait varier de 5 sm à plus de 6 sm. Le coucher du soleil à Revelstoke, le 25 novembre 2017, était à 15 h 54.

Figure 3. Prévisions de zone graphique (Source : NAV CANADA, avec annotations du BST)

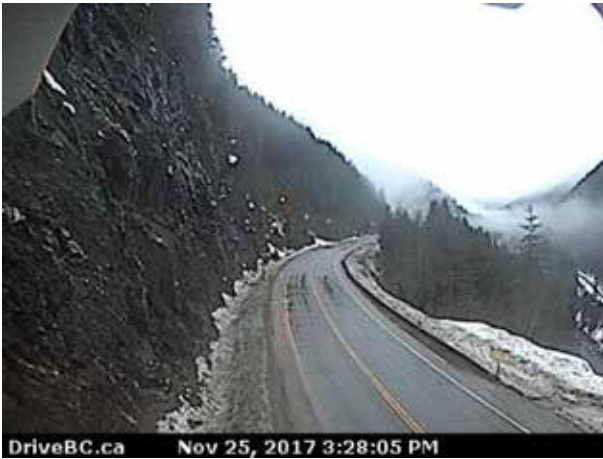
À 15 h 28 le 25 novembre 2017, une caméra Web locale a saisi des images qui montraient un plafond bas, du brouillard et une visibilité limitée à cause de la neige près du lieu de l'événement (figures 4 et 5).

Figure 4. Vue vers le nord-est saisie à 15 h 28 à la galerie paravalanche Jack McDonald (3050 pieds ASL), à 22 nm au nord-est de CYRV, le jour de l'événement (Source : DriveBC.ca)

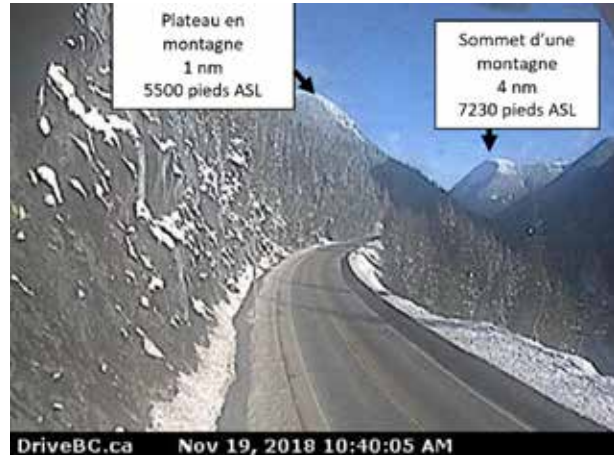
Figure 5. Vue vers le nord-est saisie à 10 h 40 à la galerie paravalanche Jack McDonald (3050 pieds ASL), à 22 nm au nord-est de CYRV, le 19 novembre 2018 (Source : DriveBC.ca, avec annotations du BST)

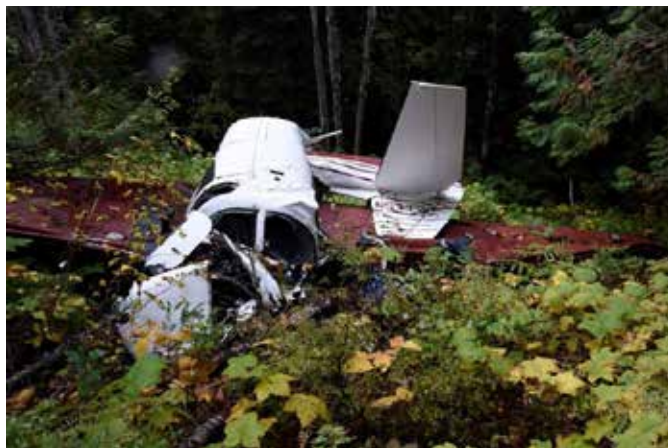
On a retrouvé l'aéronef à quelque 3500 pieds ASL, à 500 pieds au nord de la route Transcanadienne, dans un secteur densément boisé (figure 6). La majeure partie de l'épave a été retrouvée sur les lieux du point d'impact. Un examen de l'épave a révélé que l'aéronef a percuté le relief dans une assiette en piqué prononcée. La pente du versant était de quelque 25°. Les volets étaient complètement rentrés (levés). Le

train d'atterrissage était partiellement sorti; toutefois, l'enquête n'a pas permis de déterminer si le train d'atterrissage avait été sorti intentionnellement ou s'il est sorti en raison des forces d'impact.

Toutes les gouvernes ont été retrouvées. Les dommages à l'hélice laissaient croire que le moteur produisait de la puissance au moment de l'impact.

Figure 6. Lieu de l'accident, vu vers le bas de la pente (Source : Gendarmerie royale du Canada)
