Rapport d'enquête sur la sécurité du transport aérien A18C0064

DÉCROCHAGE ET COLLISION AVEC LE RELIEF

Cessna A188B AGtruck (avion d'épandage agricole), C-GMXO

Carrot River (Saskatchewan), 3,5 nm E

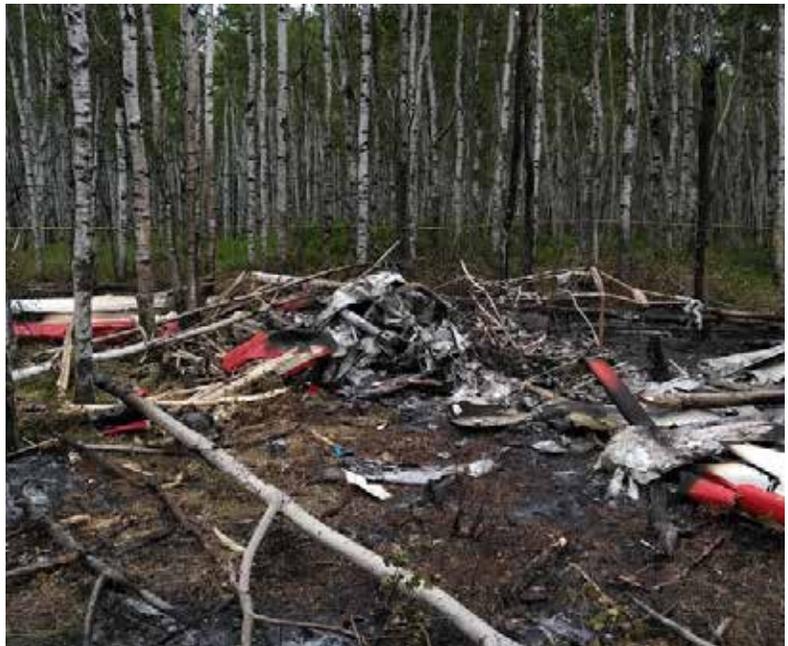
Figure 2. Emplacement de l'épave

L'aéronef a percuté le relief dans une région boisée à une vitesse verticale de descente élevée, avec une très faible assiette longitudinale (probablement dans un virage vers la gauche), et s'est immobilisé face au nord-ouest (figure 2). Sa vitesse avant était faible et il n'y a eu aucun tracé laissé par l'épave. Ce type de dommage environnant est typique d'un décrochage aérodynamique² à faible altitude.
