# Rapport d'enquête sur la sécurité du transport aérien A18O0093

## COLLISION AVEC LE RELIEF

Champion 7GCAA, C-FXTJ  
Lac Deer, Nipissing Ouest (Ontario)  
8 juillet 2018

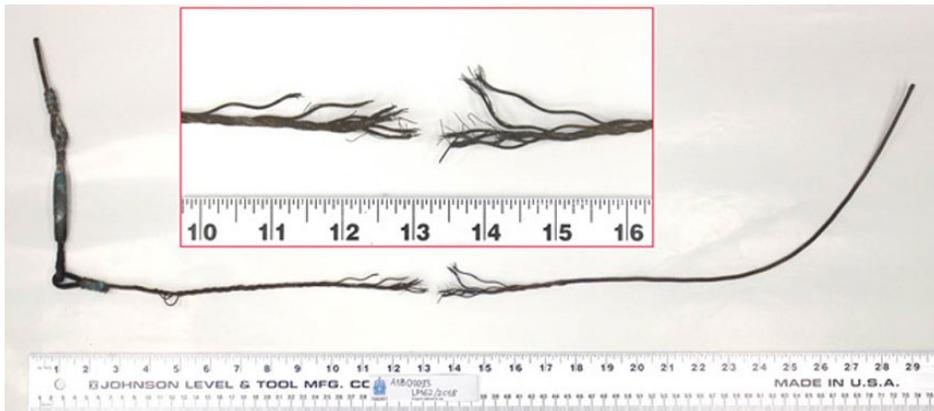
Pendant l'examen des gouvernes, on a constaté que le câble de relèvement de la commande de profondeur était effiloché et rompu à l'endroit où il s'engagerait normalement sur la première poulie de guidage avant l'empennage. Ce câble est un câble principal de commande de vol. Il relève la gouverne de profondeur à l'application d'une tension, ce qui amplifie le cabré de l'aéronef. On a récupéré les 2 extrémités du câble rompu (figure 1) et on les a envoyées au Laboratoire d'ingénierie du BST à Ottawa (Ontario) pour déterminer si les dommages se sont produits avant ou pendant l'accident.

Figure 1. Câble de relèvement de la commande de profondeur rompu

L'inspection des câbles principaux de commande de vol n'est pas décrite en détail dans les directives d'inspection annuelle de base pour les petits aéronefs privés. L'inspection périodique de ces câbles et leur remplacement, au besoin, pourraient prévenir une rupture possible en vol et une perte de maîtrise subséquente.

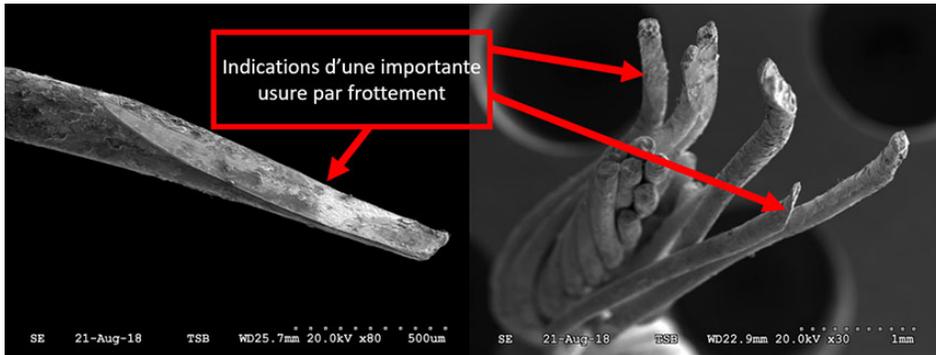
On a examiné le câble rompu à l'aide d'un microscope électronique à balayage. Le câble de relèvement de la commande de profondeur se composait de 7 faisceaux enroulés de 19 fils en acier inoxydable chacun. Même si l'incendie après impact a endommagé ce câble, l'examen a permis de constater que le câble présentait 2 types de ruptures :

- 81 des fils rompus présentaient des cassures en cône et coupe. Ce type de rupture est normalement typique d'une surcharge en tension, c'est-à-dire une rupture des fils causée par une tension excessive.
- 52 (39 %) des fils rompus présentaient une importante usure par frottement (figure 2), ce qui a contribué à leur rupture. Ces ruptures sont probablement survenues avant la surcharge en tension.

Figure 2. Micrographie des surfaces rompues du câble de relèvement de la commande de profondeur

Même s'il a été impossible d'établir avec certitude que le câble de relèvement de la commande de profondeur a rompu en vol, on a établi que plusieurs fils de ce câble ont failli en raison d'une importante usure par frottement avant que les fils restants se rompent par surcharge en tension.
