Rapport d'enquête sur la sécurité du transport aérien A18P0090

VOL SELON LES RÈGLES DE VOL À VUE DANS DES CONDITIONS MÉTÉOROLOGIQUES QUI SE DÉGRADENT ET COLLISION AVEC LE RELIEF

Cessna 182P, C-GKKU

28 juin 2018

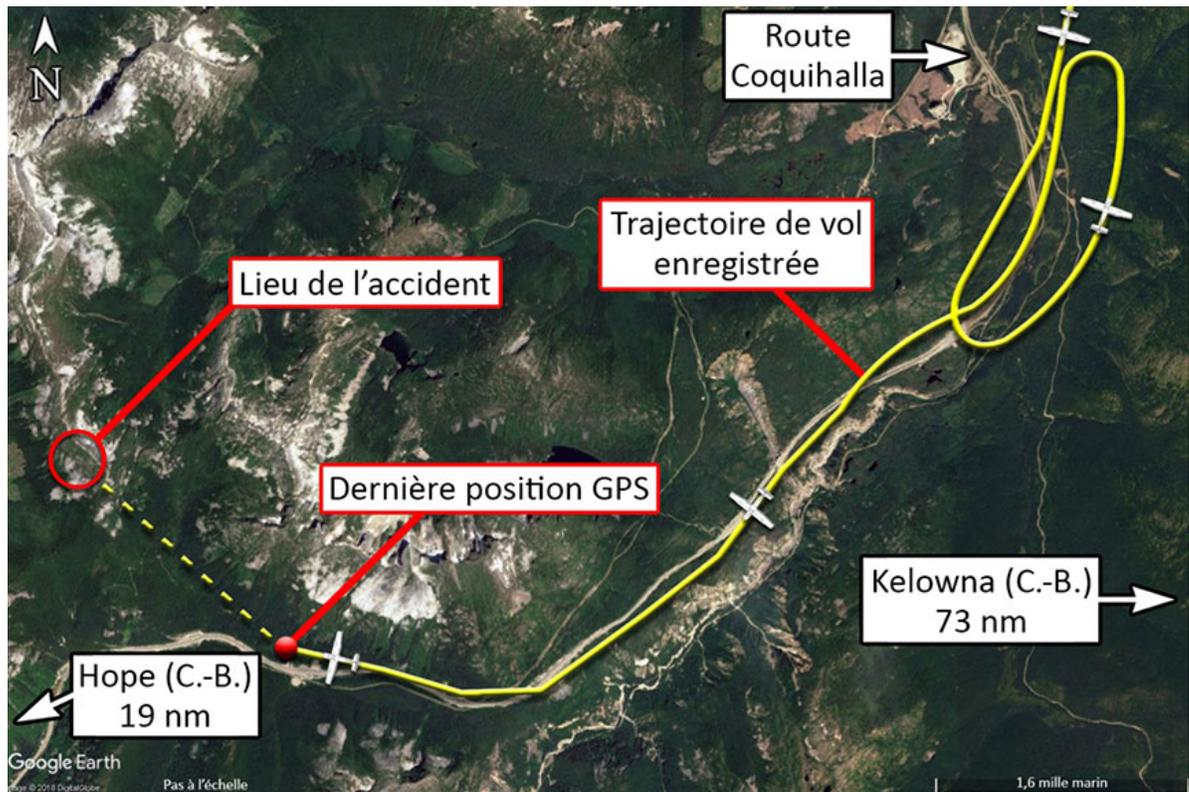
La dernière position fiable établie par le système de positionnement mondial (GPS), à 11 h 33, situait l'aéronef en montée à 4700 pieds au-dessus du niveau de la mer (soit 740 pieds au-dessus du niveau du sol) sur un cap de 285° vrai. L'aéronef s'est dirigé vers le nord-ouest, s'éloignant de la route, puis a percuté le flanc granitique d'une montagne (figure 1).

Figure 1. Représentation de la trajectoire de vol de l'aéronef selon les données GPS (Source : Google Earth, avec annotations du BST)

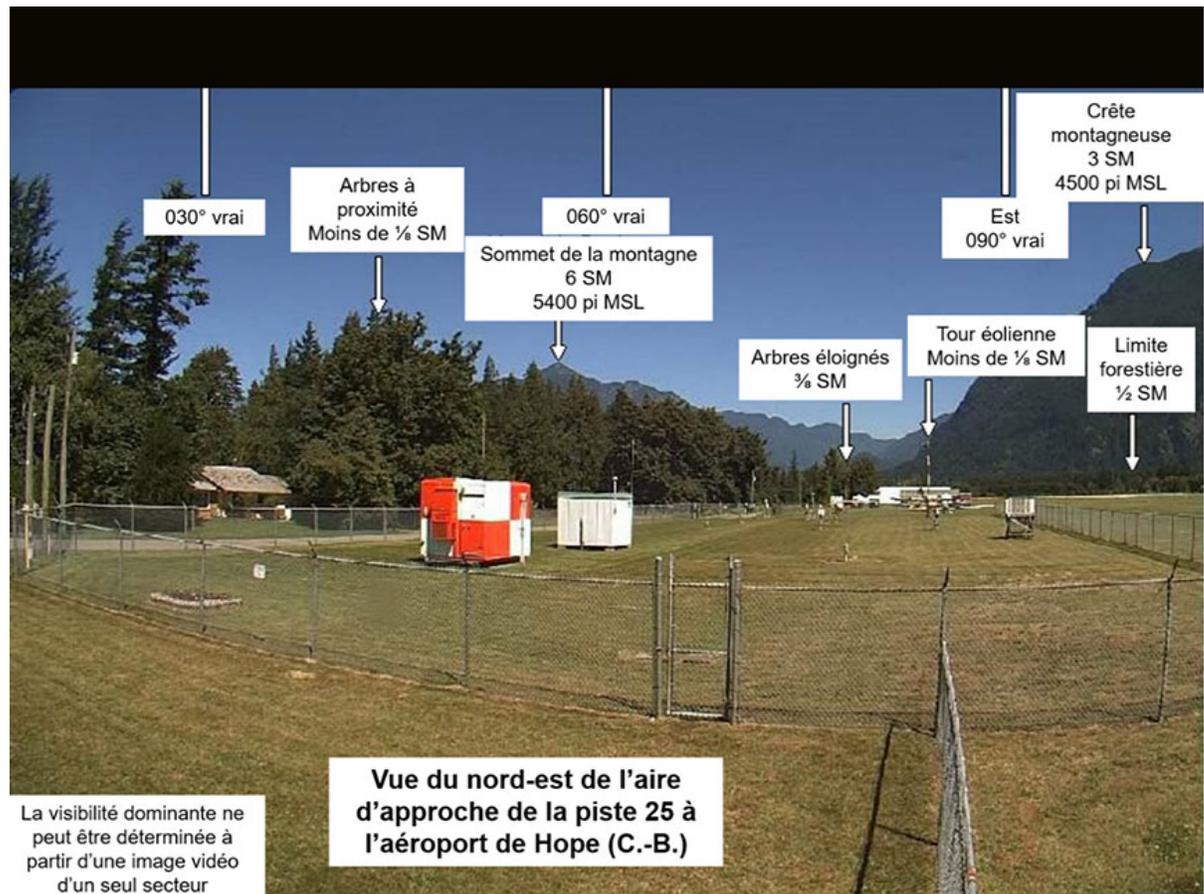
Figure 2. Vue du nord-est à CYHE par temps clair (Source : NAV CANADA, avec annotations du BST)

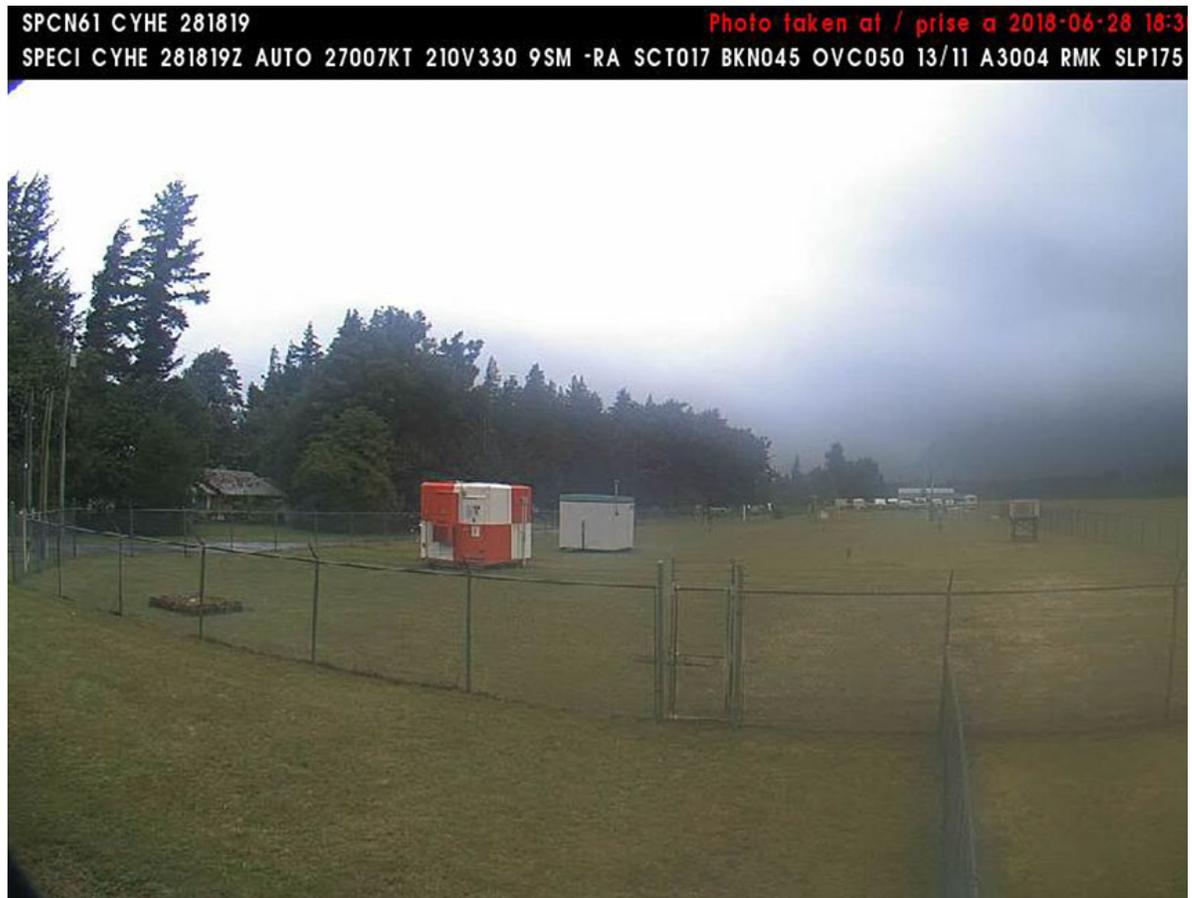
Figure 3. Vue du nord-est à CYHE à 11 h 30 le jour de l'événement (Source : NAV CANADA)

De la pluie intermittente et un plafond bas ont été signalés à Coquihalla Summit Recreation Area au moment approximatif de l'événement à l'étude. Plus précisément, des nuages épais s'étaient accumulés le long des montagnes et contre les pentes, masquant le sommet des montagnes.

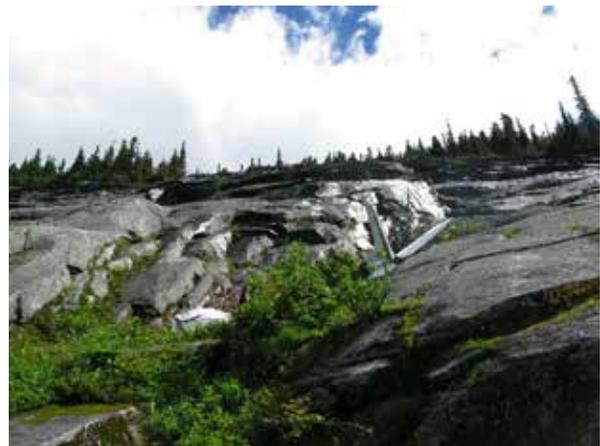
Figure 4. Lieu de l'accident

L'examen de l'épave n'a révélé aucune condition mécanique préexistante qui aurait pu contribuer à l'accident. Tous les instruments de vol à bord ont été détruits. Un système de positionnement mondial (GPS) portable a été trouvé sur le lieu de l'accident et envoyé au Laboratoire d'ingénierie du BST à Ottawa (Ontario) aux fins de récupération des données. Ce GPS a fourni la trajectoire du vol dans l'événement à l'étude.

L'aéronef a percuté le versant nord-est du pic Zupjok⁷ à une altitude de 5800 pieds. L'aéronef a ensuite glissé sur la pente de granite pour s'immobiliser à une altitude de 5200 pieds (figure 4), où il a été consumé par un incendie.
