Rapport d'enquête sur la sécurité du transport aérien A18W0025

COLLISION AVEC LE RELIEF

Sahtu Helicopters Ltd.
Airbus Helicopters AS 350 B2 (C-FWCR)
Tulita (Territoires du Nord-Ouest), 3 nm WNW
15 février 2018

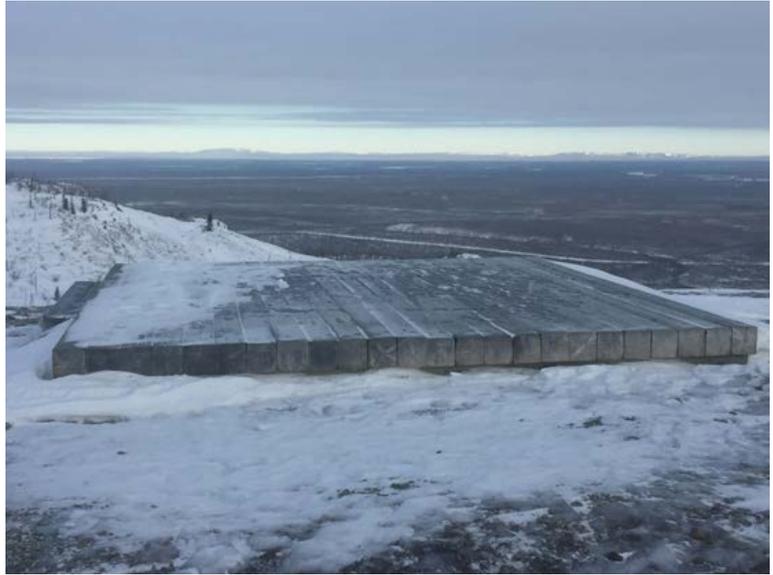
À 9 h 58, le pilote a posé l'hélicoptère sur une hélisurface à proximité de la tour de télécommunication, puis a coupé le moteur. L'hélisurface en bois traité mesurant 16 pieds par 16 pieds se trouve à 165 pieds du bâtiment de service de la tour de télécommunications. Au moment de l'événement à l'étude, la surface en bois de l'hélisurface était dégagée dans l'ensemble, mis à part plusieurs plaques de glace (figure 1).

Figure 1. Hélicoptère sur la montagne Bear Rock (Source : Great Slave Helicopters Ltd.)

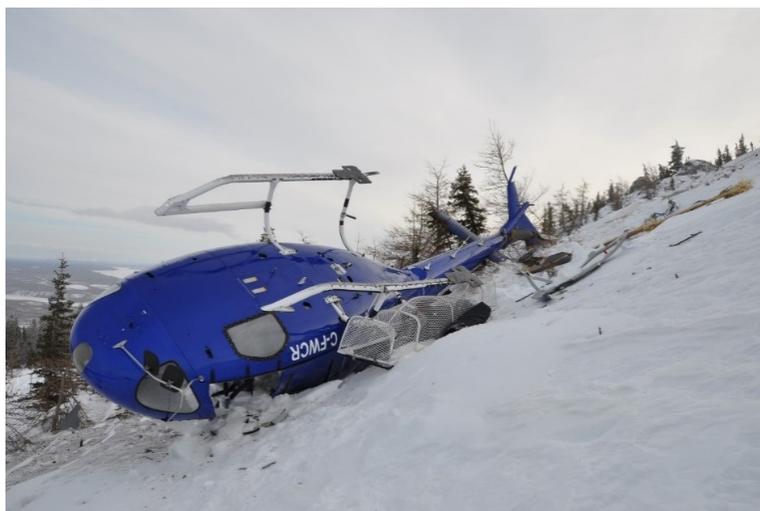
Vers 11 h 10, l'hélicoptère a perdu de l'altitude, est entré en collision avec le relief, et s'est immobilisé sur la pente descendante à 50 m de l'hélicoptère (figure 2). La radiobalise de repérage d'urgence ne s'est pas déclenchée. Le moteur a continué de tourner pendant quelques instants, puis s'est éteint de lui-même.

Figure 2. Devant de l'hélicoptère en cause (vue vers l'est; source : Great Slave Helicopters Ltd.)
