# Rapport d'enquête sur la sécurité du transport aérien A18W0052

## PERTE DE LA ROUE AVANT À L'ATTERRISSAGE

Air Georgian Ltd.  
Beechcraft 1900D (C-GZGA)  
Aéroport international de Calgary (Alberta)  
9 avril 2018

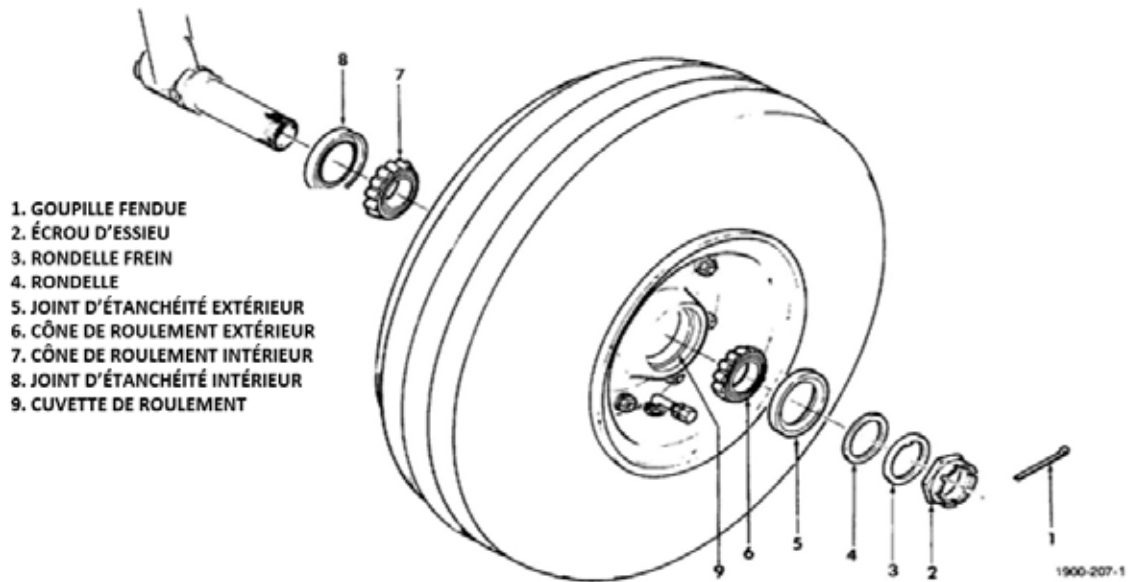
Le jour suivant l'événement à l'étude, l'administration de CYXC a trouvé des débris de roulements de roue sur la piste 16. À CYYC, on a trouvé la roue avant dans l'herbe à la droite de la piste 17R, et du personnel d'entretien a trouvé des débris de roulements de la roue avant sur la piste. L'écrou d'essieu, la rondelle-frein, la rondelle et la goupille fendue de l'essieu (figure 1) ne se sont pas séparés de l'essieu.

Figure 1. Roue du train d'atterrissage avant d'un avion Beechcraft 1900D (Source : Textron Aviation Inc., Beechcraft 1900D Maintenance Manual, révision B12, 1<sup>er</sup> novembre 2009)

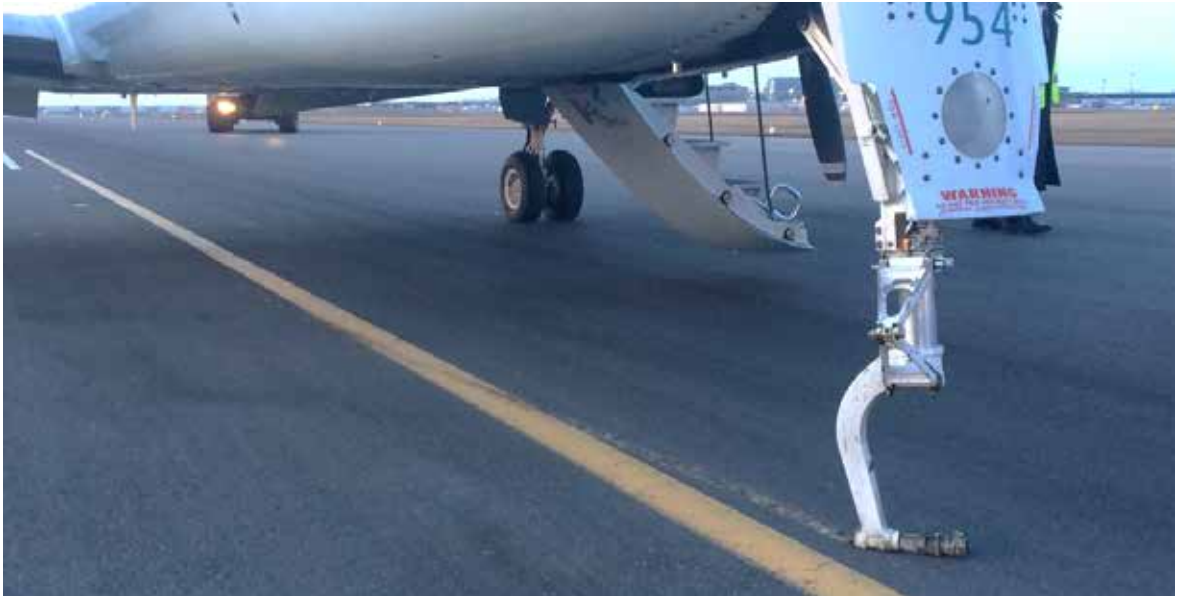
La partie inférieure du train d'atterrissage avant de l'avion a subi des dommages. L'ouverture du logement du train d'atterrissage avant a été endommagée parce qu'elle est entrée en contact avec la roue avant déplacée pendant les cycles de rentrée. Le côté tige de manœuvre du logement de roulement de la demi-roue avant était complètement alésé, ce qui a permis à la roue de glisser par-dessus les pièces de fixation. Après la séparation de la roue avant de son essieu, l'avion a glissé sur une distance d'environ 1200 pieds sur la piste 17R et y a laissé une marque. L'essieu et le talon de la pièce coulée inférieure du train d'atterrissage avant ont subi un meulage qui a éliminé la moitié de leur diamètre normal (figure 2).

Figure 2. L'aéronef en cause dans l'événement à l'étude sur la piste 17R (Source : Administration aéroportuaire de Calgary)

Air Georgian a effectué l'entretien des roulements de la roue avant de l'aéronef en cause à son atelier de CYYC 81,5 heures avant l'événement à l'étude. L'enquête a permis de constater qu'on a signé le formulaire MPM-AWR-017 pendant cet entretien, mais que la procédure utilisée n'était pas conforme aux instructions figurant sur le formulaire. On a fait sortir la vieille graisse en ajoutant de la nouvelle graisse, et les roulements n'ont pas fait l'objet d'un nettoyage ou d'une inspection approfondie. On a inspecté la vieille graisse pour déceler toute contamination. On a fait pivoter les roulements pour en vérifier la liberté de mouvement, puis on les a installés. L'enquête a permis de constater que, même si la procédure de l'entreprise tenait compte des exigences du fabricant de l'aéronef, le technicien d'entretien d'aéronef qui a effectué les travaux sur l'aéronef en cause dans l'événement à l'étude a modifié l'un des éléments de cette procédure.

- On a modifié la fiche de travail pour qu'elle comprenne des directives plus claires et des remarques supplémentaires concernant la méthode de nettoyage des roulements.
- On a émis un bulletin technique d'entretien général (destiné à tout le personnel d'entretien) définissant les pratiques exemplaires en matière de nettoyage, d'inspection et de graissage. Ce bulletin devait être affiché pendant 6 mois, et tous les employés d'entretien devaient le signer après l'avoir lu.
- Le technicien d'entretien d'aéronef qui a effectué les travaux sur l'aéronef en cause dans l'événement à l'étude a reçu de l'encadrement sur la bonne procédure à suivre.
