# Rapport d'enquête sur la sécurité du transport aérien A18W0111

## COLLISION AVEC UN OBSTACLE AU DÉCOLLAGE

Piper PA-28-161 Warrior II (C-GVZJ)  
Black Diamond (Alberta)  
29 juillet 2018

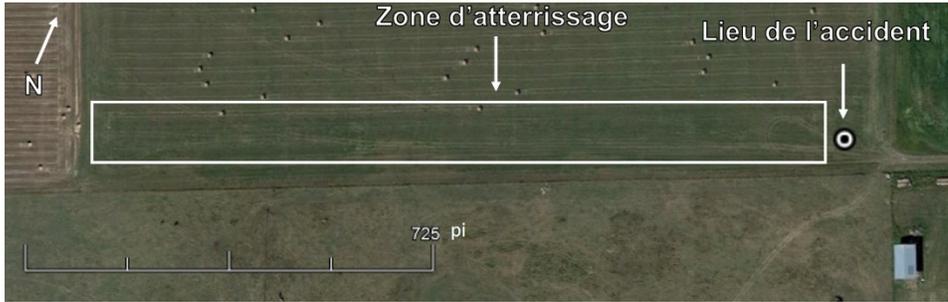
**Figure 1. Vue du champ et de la zone d'atterrissage (Source : Google Earth avec annotations du BST)**

Vers 13 h<sup>1</sup> le 29 juillet 2018, l'aéronef Piper PA-28-161 Warrior II (immatriculation C-GVZJ, numéro de série 28-8316092) a quitté l'aéroport industriel de Claresholm (CEJ4) (Alberta) pour effectuer un vol selon les règles de vol à vue avec 2 personnes à bord. Les 2 étaient des pilotes brevetés. L'aéronef se dirigeait vers un champ de foin mélangé situé à quelque 2 milles marins (nm) à l'est de Black Diamond (Alberta). Vers 13 h 30, l'aéronef a atterri le long du côté sud du champ, qui servait normalement de zone d'atterrissage<sup>2</sup>. Les occupants de l'aéronef ont passé le reste de l'après-midi à travailler dans le champ. À 19 h, ils se sont préparés à partir pour rentrer à Claresholm. Vers 19 h 15, la course au décollage a été effectuée en direction est, à partir du coin sud-ouest du champ (figure 1).

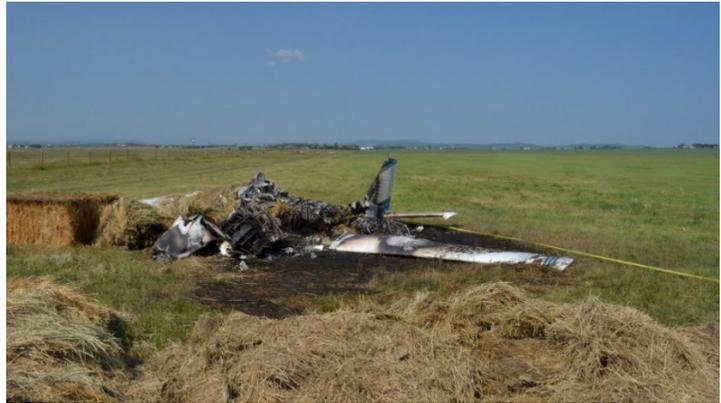
**Figure 2. Lieu de l'accident en direction ouest**

L'aéronef n'a pas réussi à monter suffisamment pour franchir des balles de foin empilées dans le coin sud-est du champ, et les a percutées. Le réservoir de carburant de l'aile gauche a été perforé au moment de l'impact, et l'incendie qui a suivi a détruit l'aéronef (figure 2).

L'enquête a permis de déterminer qu'aucun occupant ne portait la ceinture-baudrier installée à bord; par contre, les 2 occupants portaient la ceinture abdominale. Les 2 occupants ont subi des blessures à la tête. L'un d'eux a réussi à évacuer l'épave, mais le second non, et a été mortellement blessé. Aucun signal de radiobalise de repérage d'urgence (ELT) n'a été détecté, et l'incendie après impact a détruit l'ELT à bord.

On doit effectuer les calculs de performance de l'aéronef avant le vol pour s'assurer que la performance réelle ou prévue de l'aéronef correspond aux attentes de l'équipage de conduite.

Les ceintures-baudriers sont un élément important de l'équipement de sécurité installé à bord d'un aéronef : en les portant, on peut réduire les risques de blessure ou de mort en cas d'accident.

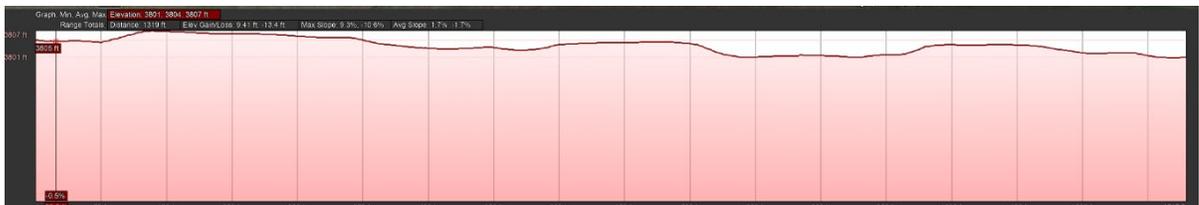
Figure 3. Variations d'altitude dans la zone d'atterrissage (Source : Google Earth)

L'accident s'est produit dans le coin sud-est d'un champ de foin mélangé situé à quelque 2 nm à l'est du village de Black Diamond. Le champ rectangulaire est d'une longueur d'environ 2350 pieds et d'une largeur d'environ 1440 pieds, et son altitude est d'environ 3820 pieds asl. Le côté long du champ est orienté dans l'axe nord-sud. Le côté sud du champ servait de zone d'atterrissage, et l'altitude de ce côté varie de 3801 pieds asl à 3807 pieds asl (figure 3).

La surface de la partie du champ qui servait de zone d'atterrissage n'était pas aménagée; toutefois, au moment de l'événement, le champ avait été fauché, et le foin qui restait mesurait de 3 à 4 pouces de hauteur. Une clôture délimitant les limites de l'aérodrome (poteaux en bois et fil de fer) longeait le côté sud du champ, et on avait installé un indicateur de direction du vent environ au centre du champ. La distance disponible pour décoller et atterrir était d'environ 1320 pieds, dans l'axe est-ouest.
