Rapport d'enquête sur la sécurité du transport aérien A18O0096

IMPACT AVEC LE RELIEF

Bellanca 8KCAB (C-GDLP)

Aéroport municipal de Toronto/Buttonville (Ontario)

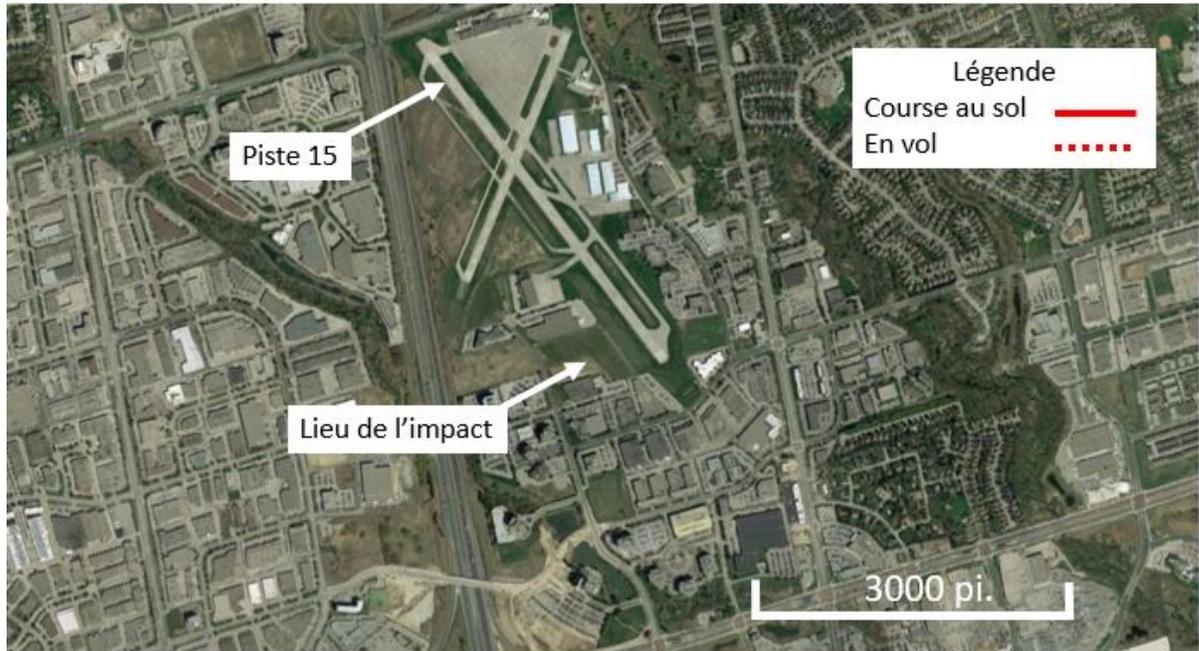
L'aéroport CYKZ se trouve dans une zone bâtie et il est entouré d'immeubles résidentiels et commerciaux (figure 1). Lorsqu'un aéronef décolle de la piste 15, il y a très peu d'endroits convenables où le pilote peut réussir un atterrissage forcé en cas d'urgence.

Figure 1. Aire de départ de la piste 15 à CYKZ et trajectoire de vol de l'aéronef à l'étude (Source : Google Earth, avec annotations du BST)
