# Rapport d'enquête sur la sécurité du transport aérien A18O0106

## SÉPARATION EN VOL DE L'AILE DROITE

Quad City Challenger II (avion ultraléger de type évolué), C-IGKT  
North Bay (Ontario), 14,3 nm E  
30 juillet 2018

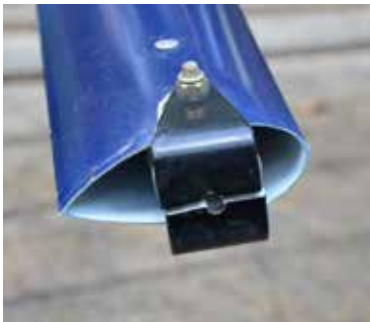
- Une ligne de rupture nette et droite traversait le centre du trou de boulon sur le support. Le support ne montrait aucun signe de déformation plastique (figure 4).
- Des ondulations de fatigue courbes indiquent l'arête du trou de boulon comme point d'origine de la fatigue. Le nombre d'ondulations de fatigue indique en outre que la fatigue avait commencé un certain temps avant l'événement, quoique l'on n'a pas pu déterminer exactement à quel moment (figure 5).
- On a examiné la surface de rupture de la fissure de fatigue au microscope électronique à balayage; cet examen a révélé un nombre considérable de fissures secondaires parallèles à la surface intérieure de la base du support et sous celui-ci (figure 6). Ces fissures ressemblaient à de la délamination de matériau.

Figure 4. Support de fixation rompu du hauban de l'aile avant de droite

L'examen a permis de déterminer que le support qui sert à fixer le hauban avant de droite à l'entretoise concave à résistance élevée sur le fuselage a cédé sous une charge nominale en raison de la présence d'une importante fissure de fatigue. Cette fissure, qui représentait au moins 60 % de la section transversale de la base du support de fixation, était présente dans le support depuis un certain temps avant l'événement. Les fissures de délamination secondaires que l'on a observées dans le support sont considérées comme étant anormales dans un alliage d'aluminium.

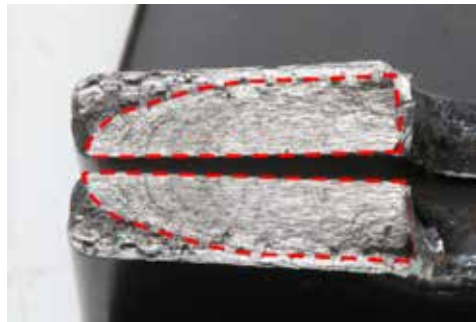
Figure 5. Zone de fatigue (encerclée par une ligne pointillée rouge) et stries de fatigue

On a déterminé que la fissure de fatigue dans le support de fixation du hauban avant de droite était passée inaperçue durant le cycle d'inspection habituel par le pilote et que le support a cédé en deçà de la durée de vie stipulée de 500 heures. Quoique l'on a utilisé un boulon plus long que celui spécifié pour attacher le support de fixation au hauban, rien ne laisse croire ce boulon aurait été soumis à un serrage ou à un couple excessif. On n'a pas pu déterminer si l'atterrissage dur, le jour avant l'accident, avait été un facteur dans la défaillance du support.

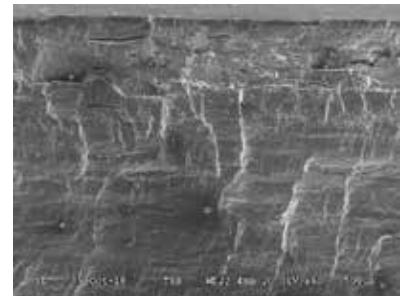
Figure 6. Fissures secondaires et parallèles sous la surface du support
