Rapport d'enquête sur la sécurité du transport aérien A18P0115

PERTE DE MAÎTRISE DURANT LA MONTÉE INITIALE ET IMPACT AVEC LA PISTE

Aéronef de Havilland DH-89A MKIV Dragon Rapide (biplan), N683DH

11 août 2018

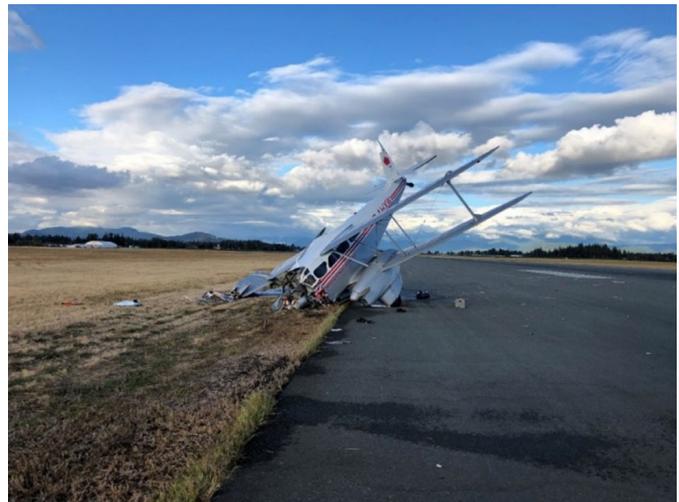
Figure 1. Épave et lieu de l'accident (Source : autorité aéroportuaire d'Abbotsford)

Durant le décollage, l'aéronef a fait face à de fortes rafales de vents traversiers. Il a monté à quelque 30 pieds au-dessus du niveau du sol avant de descendre soudainement et de percuter la piste; il s'est immobilisé sur son nez juste au-delà de la bordure droite de la piste (figure 1).

Le pilote et 1 passager ont été grièvement blessés; les 3 autres passagers ont été légèrement blessés. Tous les occupants de l'aéronef ont été transportés à l'hôpital. L'aéronef a subi d'importants dommages. Il y a eu déversement de carburant, mais pas d'incendie. La radiobalise de repérage d'urgence s'était déclenchée.

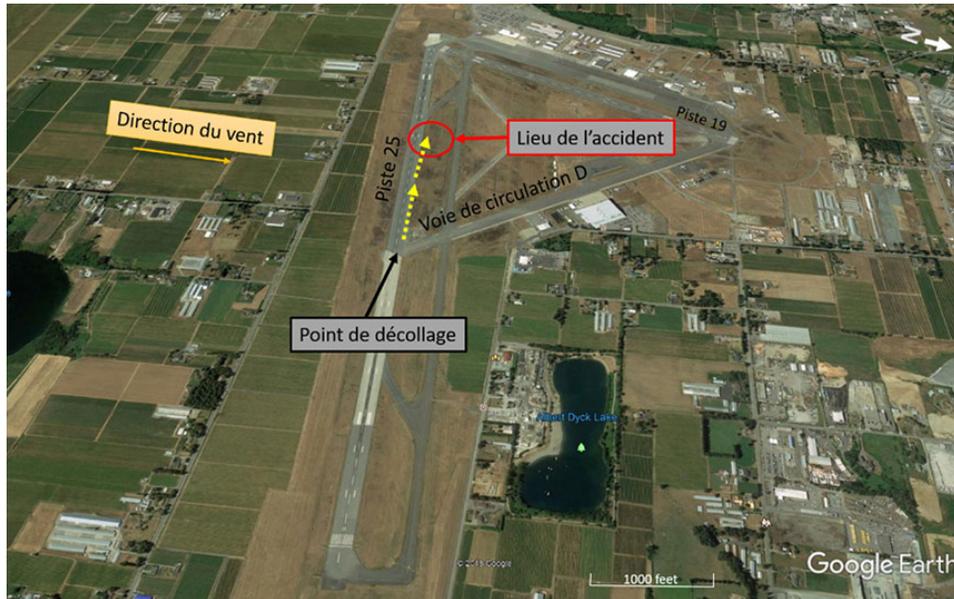
La piste 19 était la piste active à ce moment et la mieux orientée pour un décollage dans le vent; toutefois, environ 60 % de cette piste étaient occupés par des aéronefs en exposition statique. Par conséquent, le pilote en cause a choisi de décoller sur la piste 25, à partir de l'intersection avec la voie de circulation D (figure 2). Au moment de donner l'autorisation de décoller, la tour a indiqué que les vents étaient du 180° à 10 nœuds, avec rafales à 15 nœuds.

Figure 2. Point de décollage et lieu de l'accident (Source : Google Earth, avec annotations du BST)

Durant le décollage, l'aéronef a fait face à des vents tourbillonnants qui ont entraîné une soudaine perte de vitesse anémométrique peu après que l'aéronef eut pris son envol. Des enregistrements vidéo provenant de plusieurs sources ont permis de confirmer que de forts vents soufflaient en rafales au moment de l'accident.

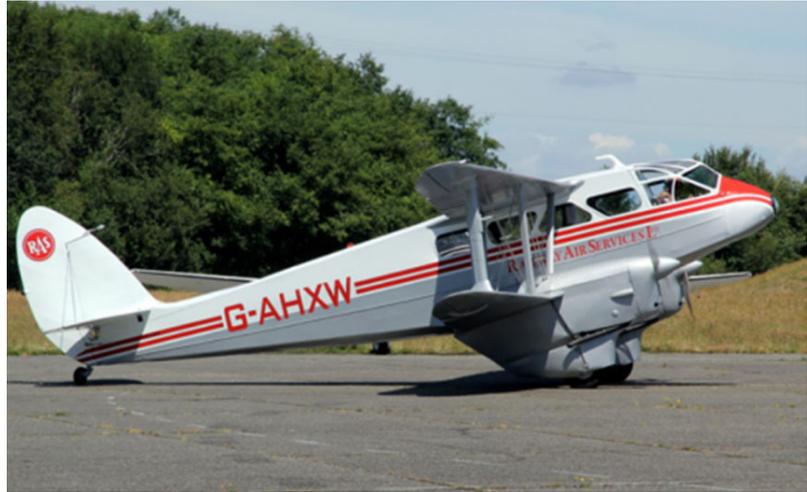
L'aéronef en cause, un de Havilland DH-89A MKIV Dragon Rapide (figure 3), avait été fabriqué en Grande-Bretagne en 1944. Il s'agit d'un biplan construit principalement en bois couvert de tissu et équipé d'une roue de queue à pivotement libre. Le siège du pilote est situé dans le nez, dans l'axe longitudinal de l'aéronef, et la cabine de passagers, à l'arrière,

Selon des renseignements historiques, durant les décollages par vents traversiers, le Dragon Rapide est plus difficile à manœuvrer que la plupart des aéronefs équipés d'une roue de queue, en particulier sur les pistes asphaltées (plutôt que gazonnées). D'après les notes pour les pilotes², la composante transversale du vent maximale permise au décollage est de 17 nœuds. Il ne s'agit pas d'une limite imposée par l'aéronef lui-même, mais plutôt d'une limite imposée par la prudence. Autrement dit, l'exploitation de l'aéronef dans des vents plus forts requiert des compétences de pilotage supérieures à la moyenne.

Figure 3. Aéronef en cause (Source : David Lednicer)
