# Rapport d'enquête sur la sécurité du transport aérien A18W0054

## PERTE DE PUISSANCE MOTEUR ET ATERRISSAGE FORCÉ

Super T Aviation  
Piper PA-31-350 Navajo Chieftain (C-FCWW)  
Calgary (Alberta)  
25 avril 2018

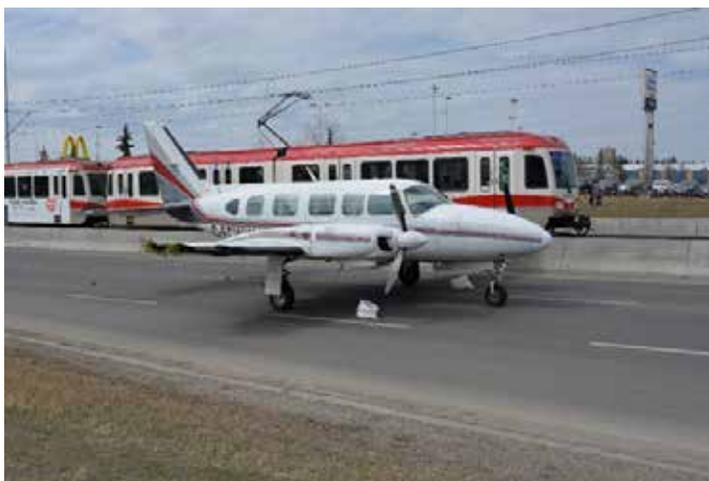
L'aéronef s'est posé sur la 36<sup>e</sup> Rue N.-E. en direction nord, juste au nord de l'intersection avec la promenade Marlborough N.-E. Peu de temps après le poser, l'aile droite de l'aéronef a percuté un lampadaire du côté droit de la route, arrachant du coup 4 pieds de l'extrémité de l'aile. L'aéronef a poursuivi sa course vers le nord, a franchi l'intersection de la promenade Marbank N.-E. avant de s'immobiliser juste au sud de la bretelle d'accès de la 16<sup>e</sup> Avenue N.-E. en direction est, qui fait partie de la route Transcanadienne (figure 1).

Figure 1. L'aéronef en cause, immobilisé sur la 36<sup>e</sup> Rue N.-E., à Calgary (Alberta)
