# Rapport d'enquête sur la sécurité du transport aérien A18W0098

## COLLISION AVEC DES CÂBLES

Mosquito XE, C-FHEZ  
Okotoks (Alberta), 5,5 nm NE  
15 juillet 2018

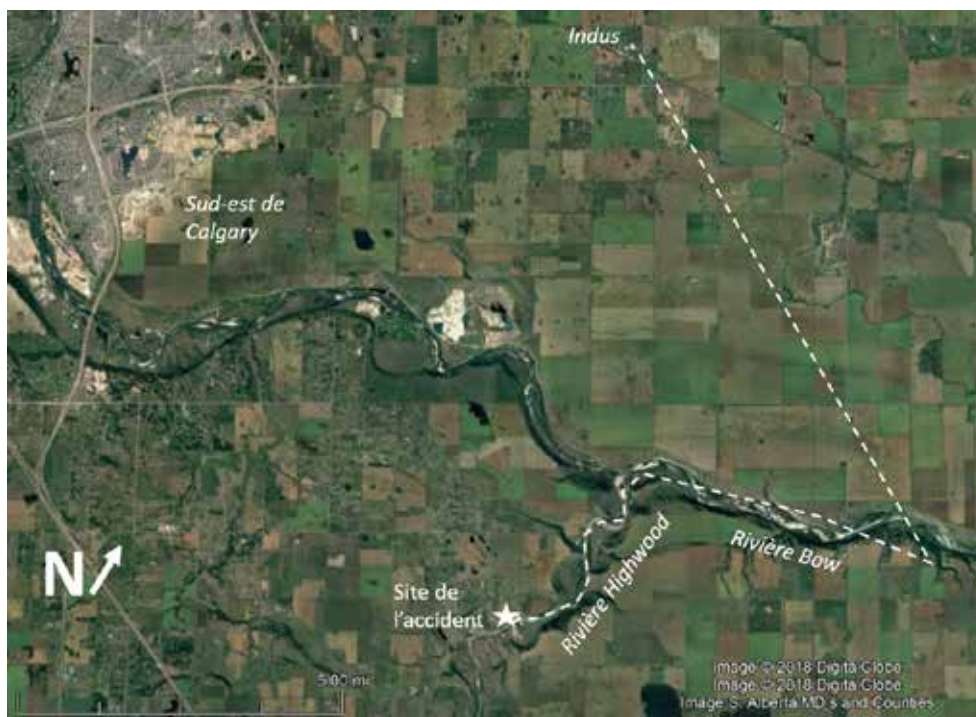
Le pilote suivait la rivière Highwood en direction sud-ouest depuis la rivière Bow lorsque l'hélicoptère a heurté une ligne de transport d'électricité non balisée enjambant la rivière à une hauteur d'environ 80 pieds. Il y a eu perte de maîtrise de l'hélicoptère, et celui-ci a heurté la berge de la rivière vers 17 h 40. L'hélicoptère a été détruit et le pilote a subi des blessures mortelles. Il n'y a pas eu d'incendie après l'impact ni de signal de radiobalise de repérage d'urgence (ELT), l'hélicoptère n'en étant pas doté.

Figure 1. Itinéraire de vol approximatif basé sur les données du téléphone cellulaire du pilote (Source : Google Earth, avec annotations du BST)

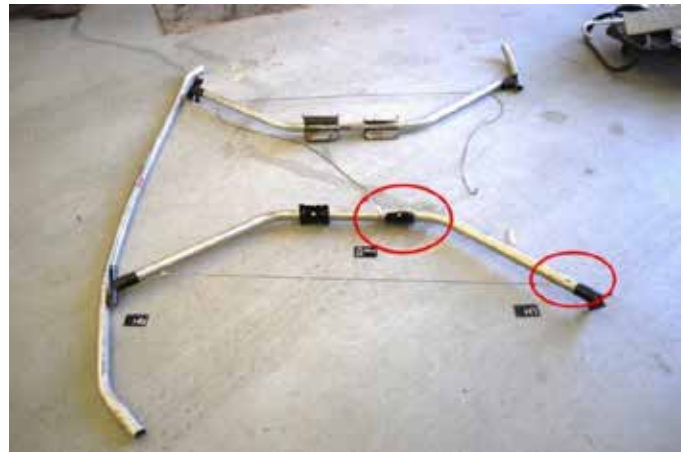
Un examen du système des commandes de vol n'a relevé aucun signe de défaillance avant l'impact. Les dommages aux rotors principal et de queue indiquaient que le moteur tournait au moment de l'accident. Un examen des patins d'atterrissage de l'hélicoptère a révélé que le côté gauche de la traverse tubulaire avant avait heurté un câble. On a observé des marques d'impact avec un câble sur la traverse tubulaire avant (figure 2 et figure 3).

Figure 2. Pièces de patin d'atterrissage de l'hélicoptère récupérées sur les lieux de l'accident (les zones portant des marques d'impact avec un câble sont encerclées en rouge)

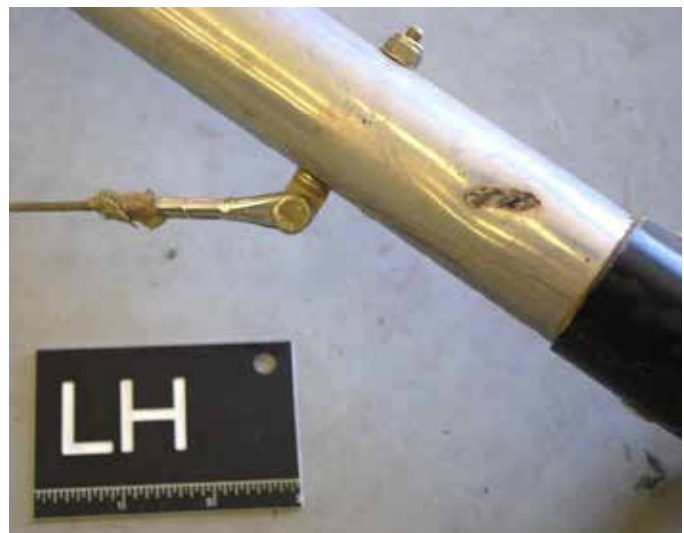
Figure 3. Gros plan des marques d'impact avec un câble sur la traverse tubulaire inférieure gauche

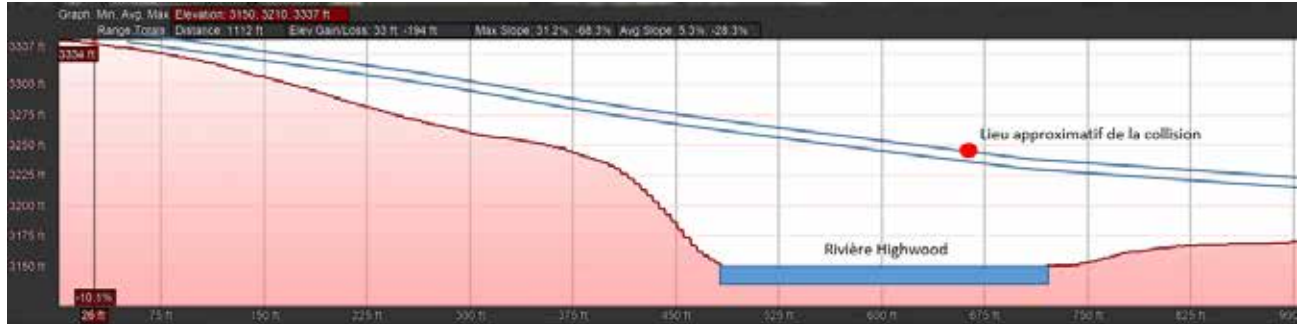
des changements du relief. À l'endroit où l'hélicoptère l'a heurté, le câble se trouvait à environ 80 pieds au-dessus du sol (figure 4). Les câbles ne portaient pas de balises et la réglementation ne l'exigeait pas.

Figure 4. Profil du relief et emplacement de la ligne de transport d'électricité par rapport à la rivière Highwood, en regardant vers l'est, en direction de la provenance de l'hélicoptère (Source : Google Earth, avec annotations du BST)
