Rapport d'enquête sur la sécurité du transport aérien A18W0113

COLLISION AVEC LE RELIEF

Kasper Kootenay Wings MS Special (avion ultra-léger de base), C-ITMF
Grande Prairie (Alberta)
31 juillet 2018

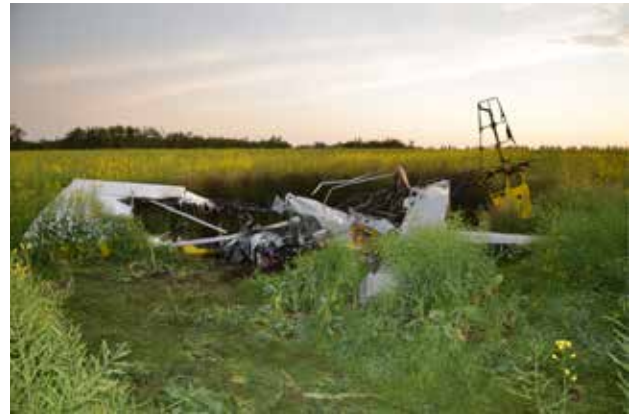
Lorsque l'aéronef se trouvait à environ 1 nm du terrain d'aviation, aligné sur le cap de piste, on l'a observé à une altitude de 300 à 500 pieds au-dessus du niveau du sol (AGL). On a entendu la vitesse de rotation du moteur augmenter puis diminuer lentement, sans fonctionnement irrégulier toutefois. Quelques instants plus tard, l'aile gauche a baissé, et l'aéronef s'est trouvé en piqué prononcé. Durant la descente, la vitesse de rotation du moteur a augmenté rapidement; elle est demeurée élevée jusqu'à ce que l'aéronef percute le relief (figure 1).

Figure 1. Lieu de l'accident, en regardant vers l'ouest

Le pilote a été mortellement blessé, et l'aéronef a été détruit par un violent incendie après impact. L'aéronef n'était pas muni d'une radiobalise de repérage d'urgence, et la réglementation en vigueur ne l'exigeait pas; toutefois, un dispositif de messagerie GPS [système mondial de positionnement] par satellite SPOT portable se trouvait à bord.

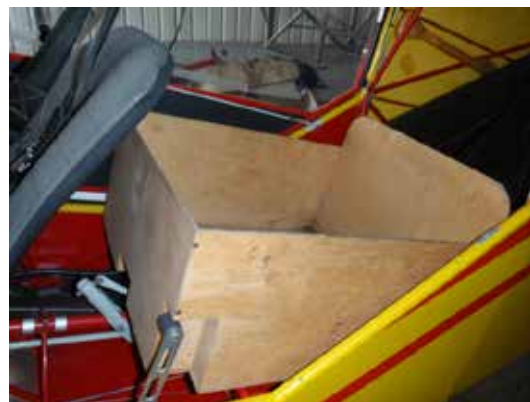
Durant les préparatifs pour le vol de retour, on a retiré le siège arrière de l'aéronef pour le remplacer par une boîte de rangement en bois, que l'ancien propriétaire avait utilisé à plusieurs reprises (figure 2). Cette boîte était fixée à la structure du plancher de l'aéronef à 4 points de fixation qui correspondaient à ceux du siège retiré. Tous les dossiers historiques de l'aéronef se trouvaient dans un sac à dos arrimé dans la boîte, avec les articles de voyage personnels du pilote.

Figure 2. Boîte de rangement en bois (Source : ancien propriétaire de l'aéronef)

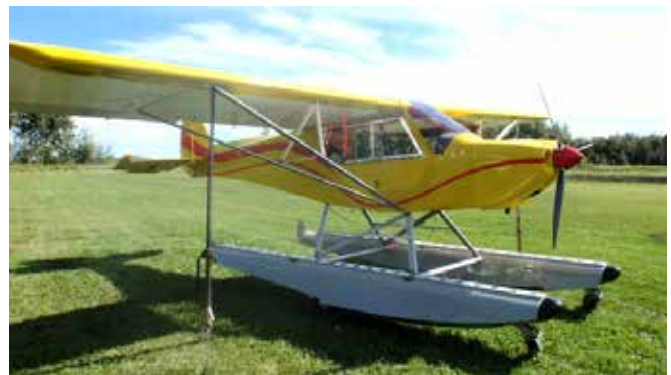
Le Kasper Kootenay Wings MS Special est un aéronef à voilure haute et à 2 places fabriqué en tubes d'acier et en toile (figure 3). L'aéronef à l'étude a été construit à partir de plans et de matières brutes en 2001. Tous les dossiers de l'aéronef ont été détruits dans l'incendie après impact.

Figure 3. Kasper Kootenay Wings MS Special (Source : ancien propriétaire de l'aéronef)

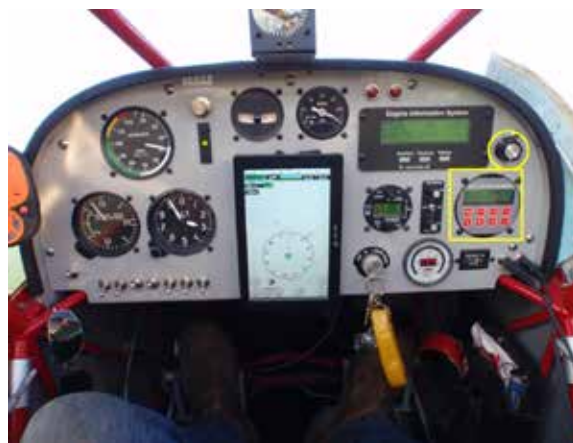
Le système d'injection électronique de carburant SDS est muni d'un bouton de mélange air/carburant situé sur le tableau de bord de l'aéronef (figure 4).

Ce bouton permet de programmer le système d'injection électronique de carburant et offre au pilote une commande indépendante dans une marge de réglage de 50 % en plus ou en moins par rapport au réglage préprogrammé en cas de défaillance de certains capteurs. Toutefois, une perte de puissance moteur peut survenir au réglage de mélange le plus pauvre comme au réglage de mélange le plus riche de la marge de réglage. Certains pilotes préfèrent appauvrir manuellement le mélange au moyen du bouton une fois que la puissance pour la vitesse de

Figure 4. Tableau de bord de l'aéronef à l'étude montrant le programmeur Simple Digital System (carré jaune) et le bouton de commande de mélange air/carburant (cercle jaune) à droite sur le tableau de bord (Source : ancien propriétaire de l'aéronef)

croisière est réglée. L'enquête n'a pas permis de déterminer si le pilote a manipulé la commande de mélange durant le vol, et le réglage définitif du mélange n'a pu être confirmé à cause du violent incendie après impact.
