RAPPORT D'ENQUÊTE SUR LA SÉCURITÉ DU TRANSPORT AÉRIEN A19C0138

DÉSINTÉGRATION EN VOL

Blue Water Aviation
de Havilland DHC-3, C-GBTU
Little Grand Rapids (Manitoba)
26 octobre 2019

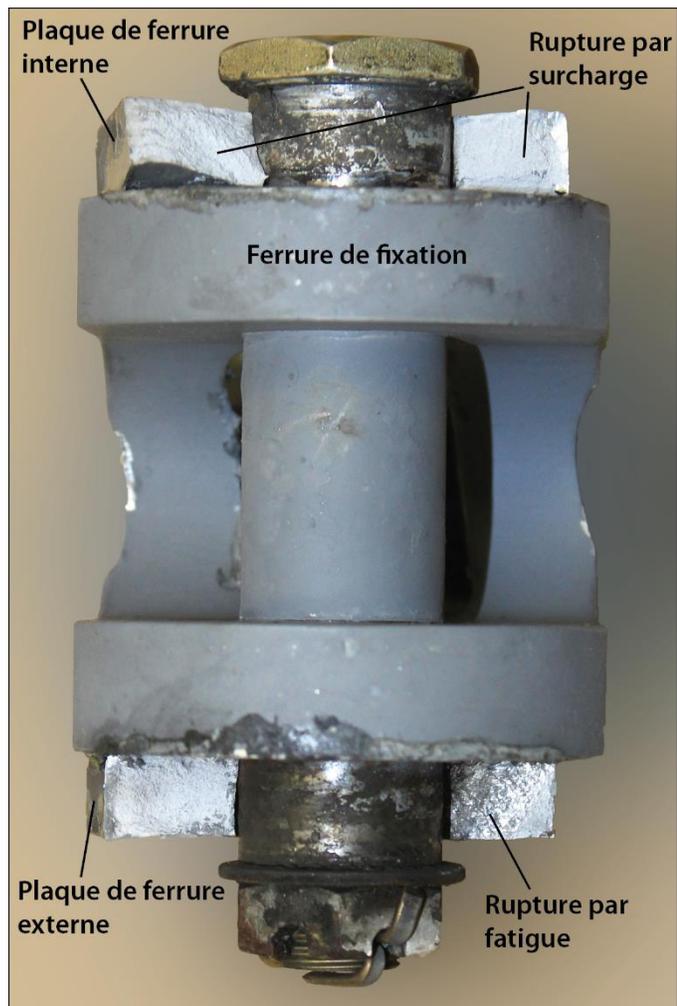
Figure 4. Mât d'aile brisé présentant des ruptures (Source : BST)

Le champ de débris indique que l'aéronef a percuté l'eau à un angle prononcé avec très peu de vitesse horizontale et qu'il a coulé presque immédiatement après l'impact avec la surface de l'eau. L'aile droite a été transportée en un lieu sûr. La fixation supérieure du mât d'aile présentait des dommages visibles.

Les plaques de ferrure supérieures internes et externes du mât d'aile droit (numéro de pièce C3-W-104) ont d'abord été examinées dans les installations du BST à Winnipeg (Manitoba). On a noté que ces pièces s'étaient rompues, et elles ont été expédiées au Laboratoire technique du BST à Ottawa (Ontario) pour subir une analyse plus approfondie.

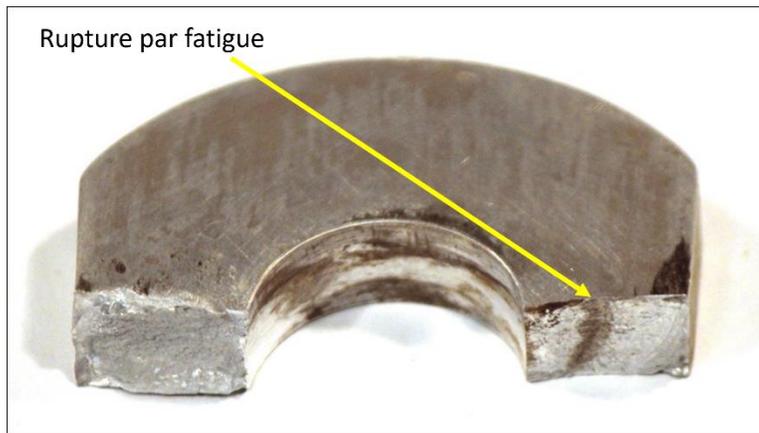
balayage (MEB)¹¹. L'examen a révélé une rupture par fatigue progressive¹² à l'intérieur de l'alésage du trou de cheville de la plaque de ferrure supérieure externe du mât d'aile droit, à l'extrémité du mât fixée à la voilure (figure 4). Une petite fissure par fatigue a également été observée du côté opposé (interne) de l'alésage du trou de cheville (figure 5). L'examen du Laboratoire technique du BST a révélé que la surface de l'alésage était plutôt rugueuse et présentait des rayures en circonférence, de même que quelques rayures longitudinales, même si rien de particulier n'a été observé sur l'alésage près de l'origine de la rupture par fatigue.

Figure 5. Rupture par fatigue du côté interne de l'alésage du trou de cheville de la plaque de ferrure supérieure externe du mât d'aile droit (Source : BST)

Les imperfections de la surface, comme les rayures, les entailles ou la corrosion, sont reconnues comme étant un facteur d'augmentation de la contrainte favorisant l'apparition de fissuration par fatigue. Il n'a pas été possible de déterminer ce qui avait engendré la rupture par fatigue.

L'analyse en laboratoire a révélé qu'une rupture par fatigue dans la plaque de ferrure supérieure externe du mât d'aile droit a entraîné la défaillance de l'ensemble de mât d'aile, dont la durée de vie restante au moment de l'événement était de 8747 heures. Il a été impossible de déterminer la cause exacte de l'apparition de la rupture par fatigue. Cependant, l'origine la plus probable de la rupture par fatigue est une imperfection de surface, comme une rayure ou une entaille.

La rupture par fatigue a commencé dans l'alésage du trou de cheville de la plaque de ferrure supérieure externe du mât d'aile droit, puis a entraîné une rupture par contraintes excessives des plaques de ferrure supérieures externe et interne du mât d'aile droit pendant le virage à gauche avant l'approche finale.

1. La rupture par fatigue a commencé dans l'alésage du trou de cheville de la plaque de ferrure supérieure externe du mât d'aile droit, puis a entraîné une rupture par contraintes excessives des plaques de ferrure supérieures externe et interne du mât d'aile droit pendant le virage à gauche avant l'approche finale.
2. La défaillance des plaques de ferrure externes et internes a entraîné la séparation du mât d'aile droit de l'aile et, par la suite, la séparation de l'aile droite de l'aéronef.

En réponse au BSA V3/0011, le Bureau de la sécurité des transports du Canada a publié l'Avis de sécurité aérienne A19C0138-D1-A1, qui demandait à Transports Canada (TC) de collaborer avec Viking Air Ltd. pour modifier le manuel d'inspection supplémentaire et de contrôle de la corrosion (Supplementary Inspection and Corrosion Control Manual – SICCM) ou de publier une nouvelle consigne de navigabilité (CN) afin d'inclure les exigences d'inspection décrites dans le BSA V3/0011 de Viking Air Ltd.
