Rapport d'enquête sur la sécurité du transport aérien A1900026

COLLISION AVEC LE RELIEF

Robinson Helicopter Company R66 (hélicoptère), C-GAUA
Aéroport de Timmins (Victor M. Power) (Ontario), 18 nm WNW
4 mars 2019

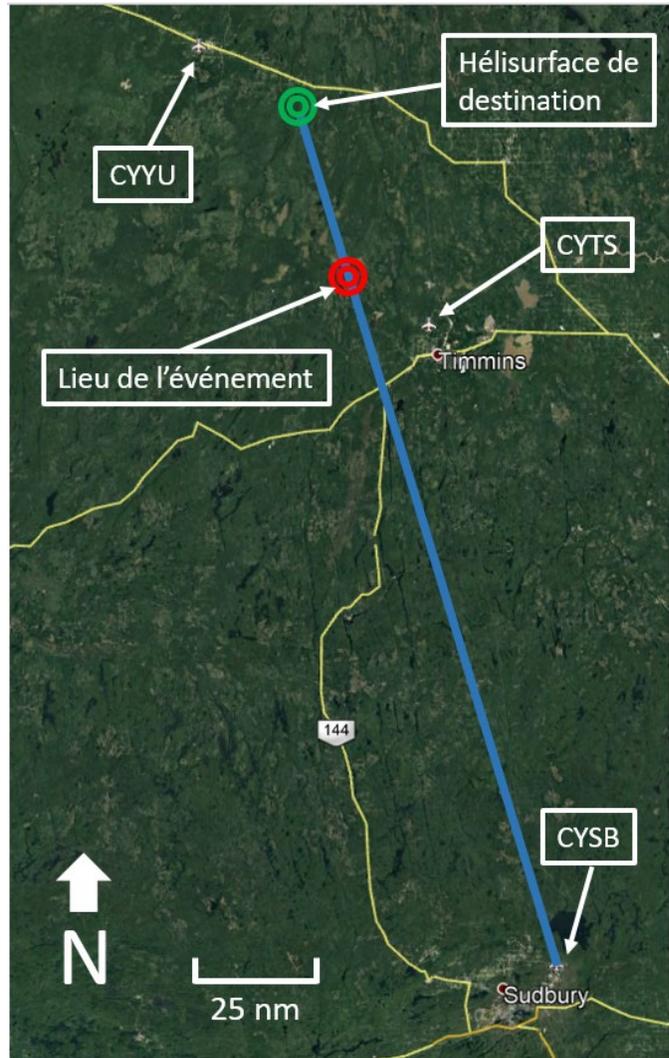
Le 4 mars 2019, l'hélicoptère R66 de la Robinson Helicopter Company (immatriculation C-GAUA, numéro de série 0142), sous exploitation privée, a quitté l'aéroport de Sudbury (CYSB) (Ontario) à 18 h 42¹ pour un vol selon les règles de vol à vue (VFR) vers une hélisurface privée située près de Fauquier-Strickland (Ontario), avec le pilote et 1 passager à bord. L'hélicoptère a percuté le relief à 20 h 06, 36 milles marins (nm) au sud-sud-est de sa destination (figure 1).

Figure 1. Route du vol de l'événement à l'étude, montrant la destination prévue et le lieu de l'événement (Source : Google Earth, avec annotations du BST)

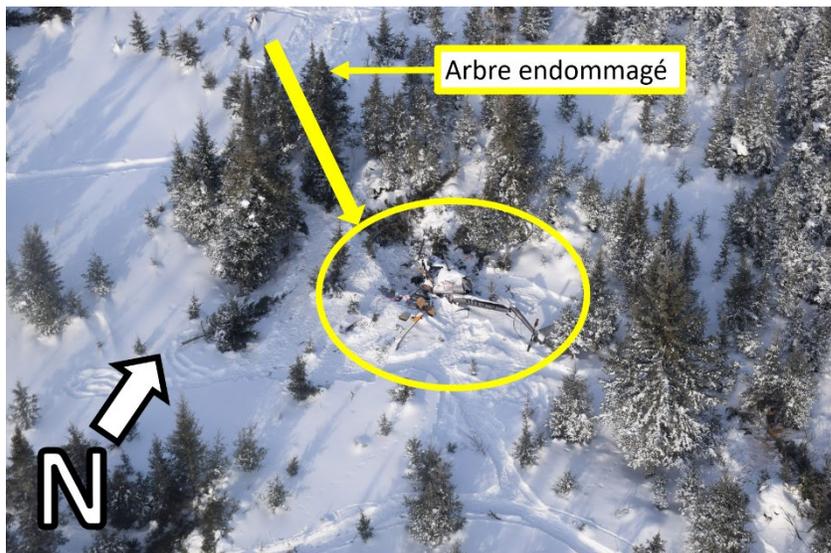
La cime d'un conifère situé à quelque 10 m (33 pieds) à l'ouest-nord-ouest du lieu de l'impact (figure 2) était endommagée. Les dommages constatés sur l'arbre et l'hélicoptère indiquaient que l'aéronef avait percuté le sol en piqué prononcé, incliné à gauche, et sur un cap approximatif de 120° magnétiques.

L'hélicoptère a ensuite culbuté vers l'avant et s'est arrêté sur le dos. La poutre de queue s'était rompue à peu près au milieu, et le rotor de queue avait subi de légers dommages. Les pales du rotor principal étaient en majeure partie recouvertes par la neige, mais elles montraient d'importants dommages après avoir été dégagées. Toutes les parties des pales du rotor principal étaient restées attachées au mât, lui-même partiellement séparé de l'hélicoptère. Le boîtier d'engrenages et le moteur (un Rolls Royce RR-300) s'étaient détachés de leurs supports. Il y avait une forte odeur de carburant aviation sur les lieux.

Figure 2. Lieu de l'accident, avec l'épave de l'aéronef encerclée et une flèche indiquant la direction de l'impact (Source : BST)
