## **RAPPORT D'ENQUÊTE SUR LA SÉCURITÉ DU TRANSPORT AÉRIEN A19O0063**

### **COLLISION AU SOL ET ÉVACUATION**

DHC-8-311, C-FJXZ

Camion-citerne Rampstar

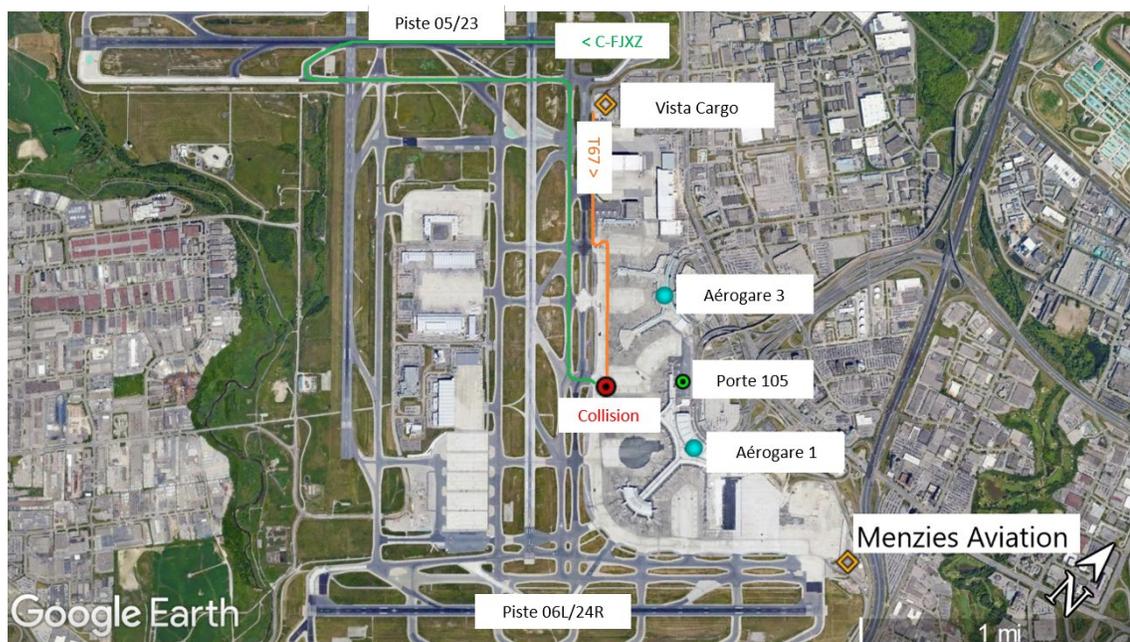
À 1 h 27, le conducteur d'un camion-citerne Rampstar exploité par Menzies Aviation avait avitaillé un aéronef sur l'aire de trafic de Vista Cargo, près de l'angle nord-est de l'aéroport, juste au sud du seuil de la piste 23. Comme il avait terminé son quart de travail, le conducteur retournait à l'installation de Menzies Aviation, située au nord du seuil de la piste 24R, à l'extrémité est de l'aéroport (Figure 1).

Figure 1. Vue d'ensemble de l'aéroport montrant la route de circulation au sol de l'aéronef à l'étude (C-FJXZ, ligne verte) et la route du camion-citerne (T67, ligne orange) (Source : Google Earth, avec annotations du BST)

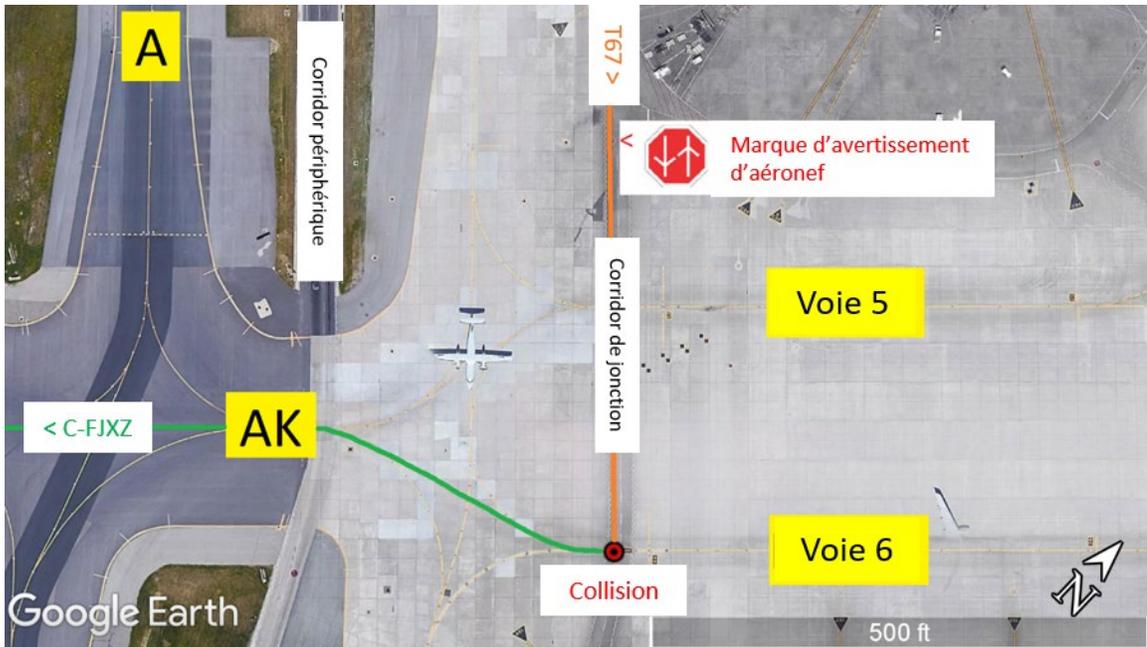
À 1 h 33 min 33 s, l'aéronef est entré sur l'aire de trafic de l'aérogare 1 par la voie de circulation AK et a effectué un léger virage à droite pour suivre la voie 6 jusqu'à la porte qui lui avait été assignée. Juste avant de traverser le corridor de jonction, l'équipage de conduite a effectué un léger virage à gauche pour suivre l'axe de la voie 6 (Figure 2).

Figure 2. Vue aérienne du site de la collision (Source : Google Earth, avec annotations du BST)

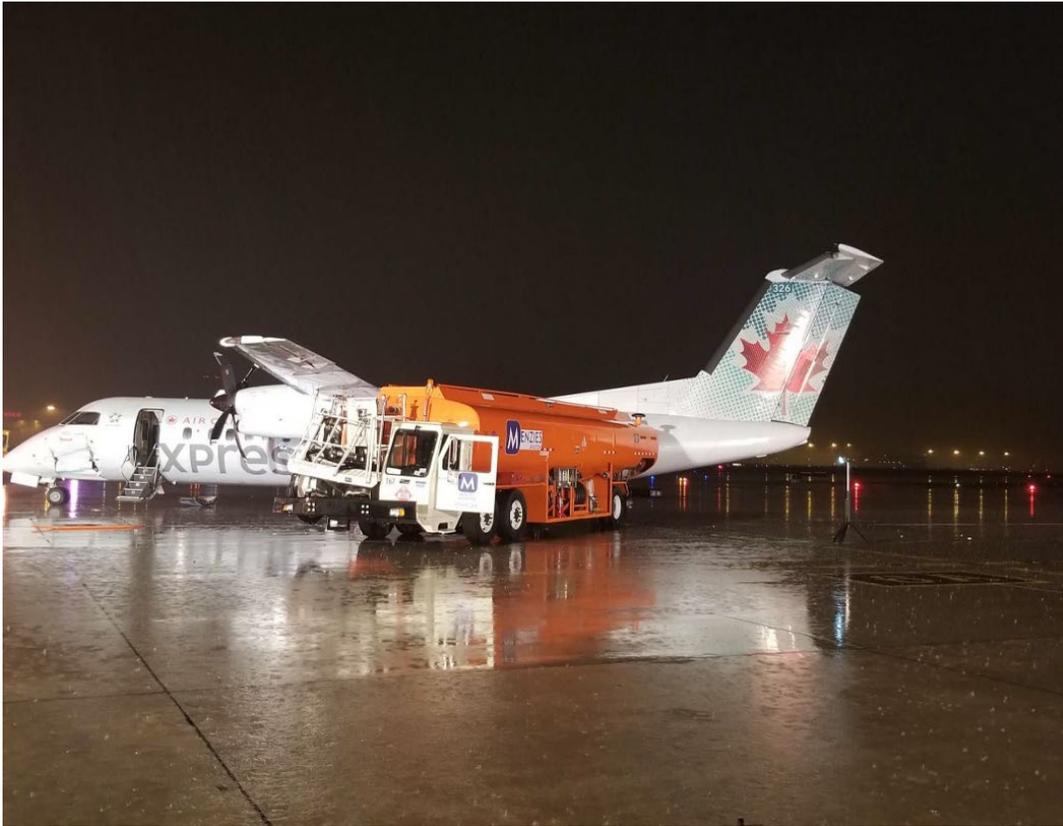
Étant donné l'orientation des 2 véhicules après la séquence de collision (Figure 3), l'équipage de conduite et l'agente de bord ne pouvaient pas voir le camion-citerne, et le conducteur du camion-citerne ne pouvait pas voir l'aéronef.

Figure 3. Photo de l'aéronef et du camion-citerne après la collision, prise de l'est-sud-est (Source : Menzies Aviation)

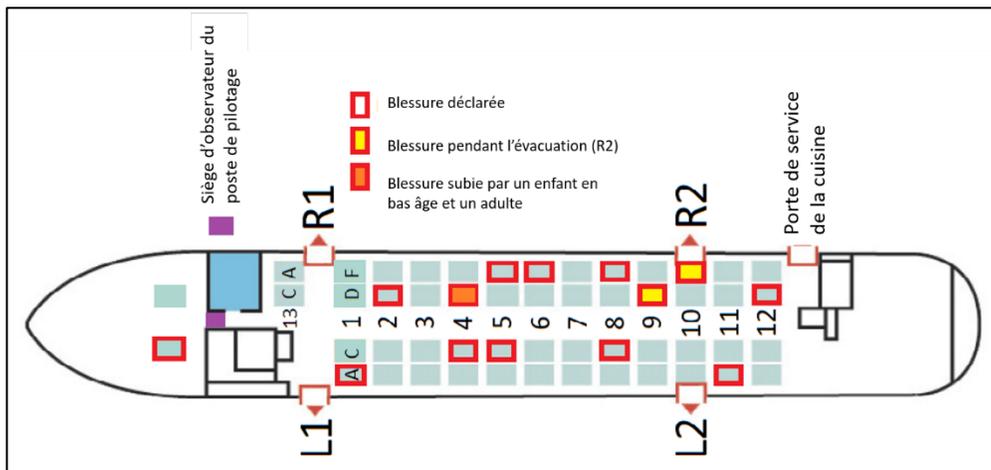
Deux de ces blessures sont survenues pendant l'évacuation, à la suite d'un saut par le hublot issue de secours arrière droit (issue R2) (Figure 4).

Figure 4. Carte des blessures (Source: Jazz Aviation LP, avec annotations du BST)

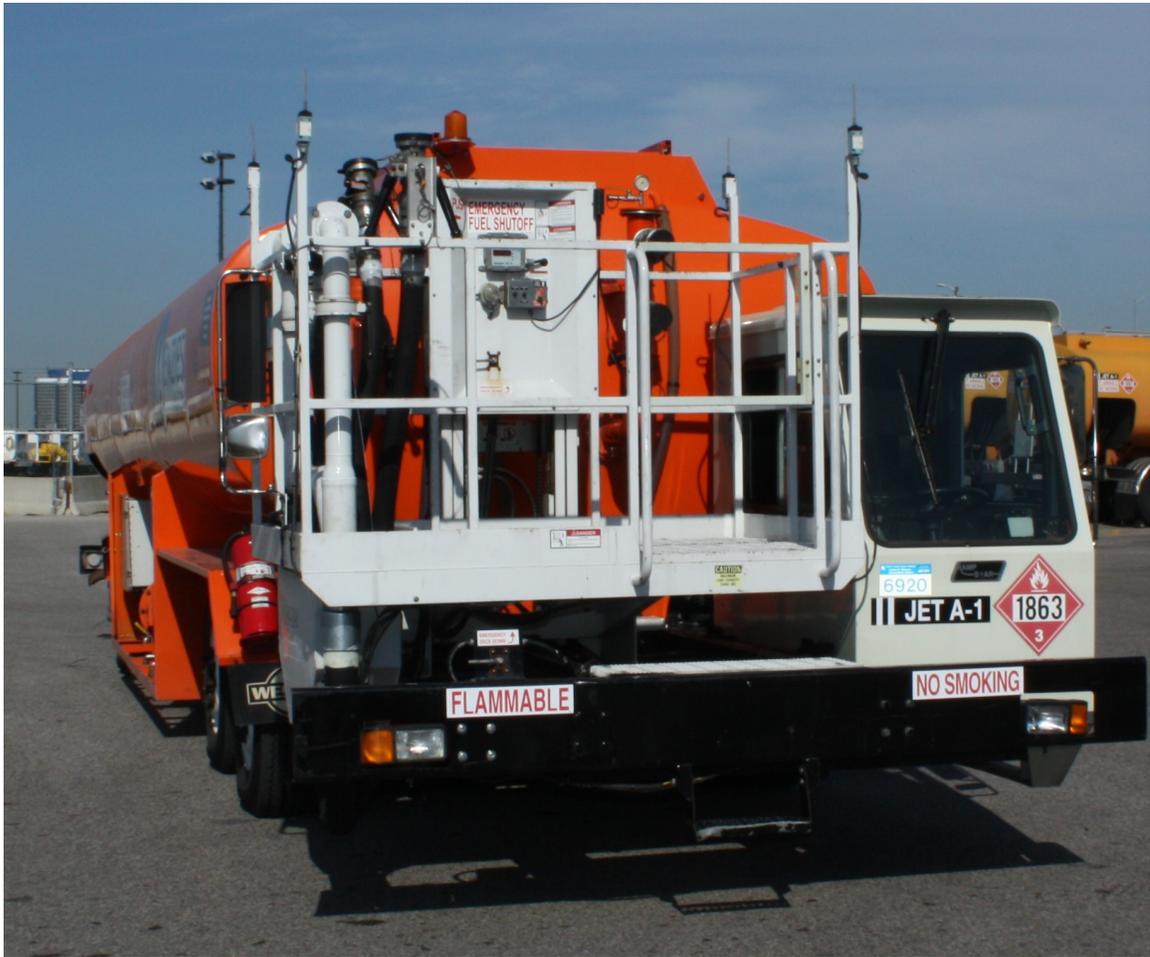
La plate-forme de service élévatrice avant est située sur le côté avant droit du camion-citerne et occupe environ les  $\frac{2}{3}$  de la zone frontale du camion. La plate forme est entourée de rails de sécurité pour empêcher l'opérateur de tomber et inclut une structure destinée au montage des tuyaux et des buses nécessaires à l'avitaillement des aéronefs (Figure 7).

Figure 7. Vue avant d'un camion-citerne identique au véhicule dans l'événement à l'étude (Source : BST)

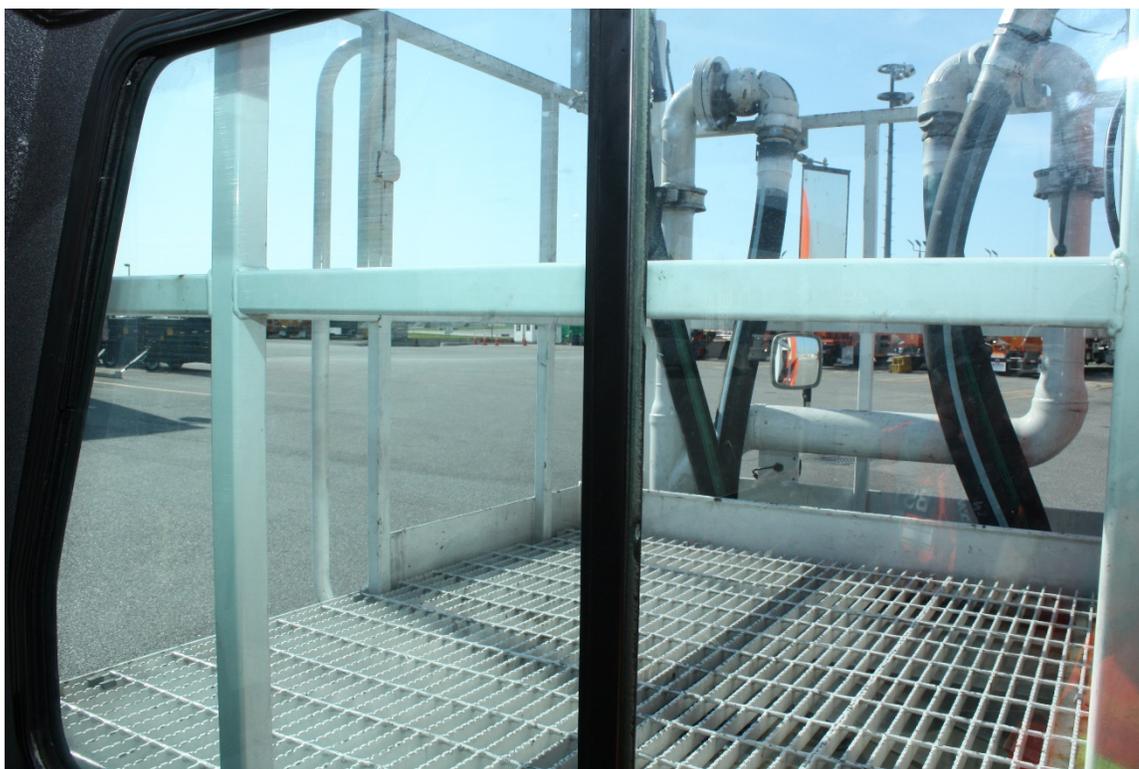
Un rétroviseur latéral est fixé sur le côté droit de la plate-forme : il est situé à l'un des rares endroits où l'opérateur dispose d'une ligne de visibilité vers la droite. Les barres horizontales inférieures du garde-corps, tout près de la fenêtre de droite de la cabine du conducteur, obstruent directement le champ de vision; elles bloquent une ligne de visibilité directe à la hauteur des yeux de nombreux conducteurs (Figure 8).

Figure 8. Vue depuis l'intérieur d'un camion-citerne identique au véhicule dans l'événement à l'étude, à travers la fenêtre de droite alors que la plate-forme de service est en position abaissée (Source : BST)

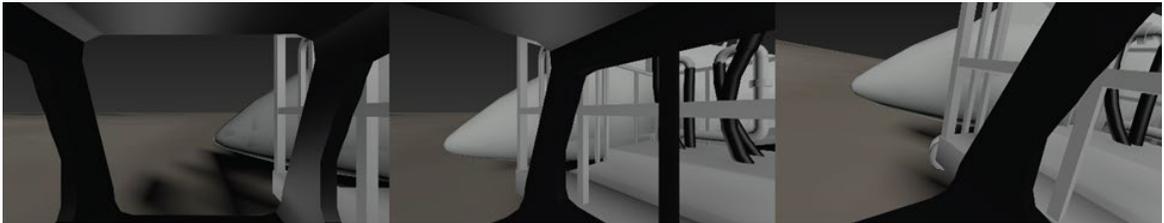
Figure 11. Vues 3D de l'intérieur de la cabine du camion-citerne 1 seconde avant l'impact. Les images montrent que la vue du conducteur sur l'aéronef est obstruée par la plate-forme de service élévatrice lorsqu'il regarde vers l'avant (image de gauche), vers la droite (image du centre) et vers la droite en position penchée vers l'avant (image de droite). (Source : BST)

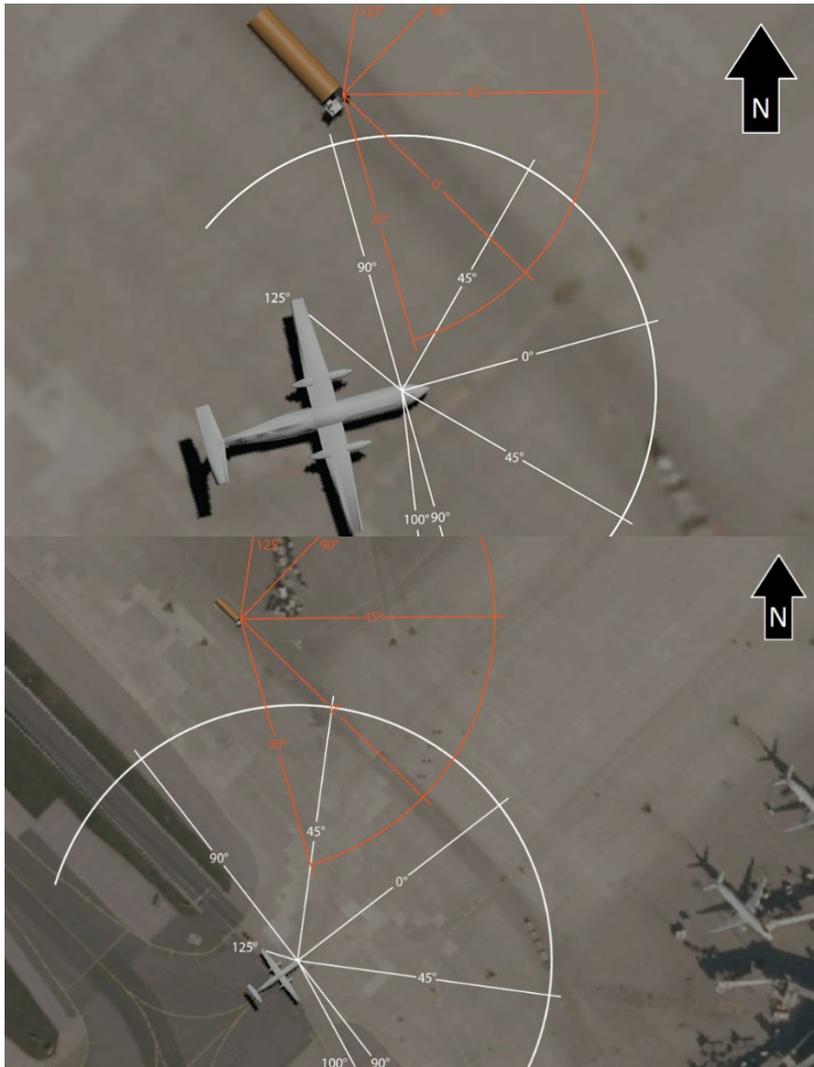
Figure 12. Champs de vision 3 secondes (en haut) et 30 secondes (en bas) avant la collision (Source : BST)
