Rapport d'enquête sur la sécurité du transport aérien A1900103

AMERRISSAGE AVEC TRAIN SORTI

Cessna A185E (sur flotteurs amphibies)
immatriculé à titre d'aéronef privé, C-GBUI
Upper Raft Lake (Ontario)
4 août 2019

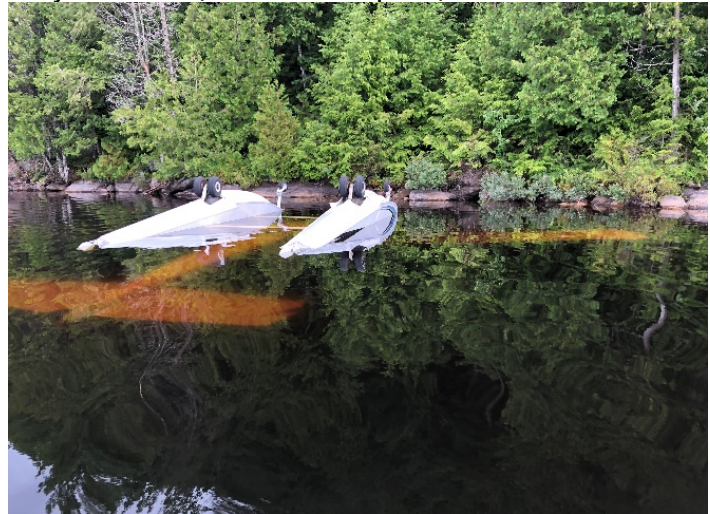
L'avion s'est posé sur la surface de l'eau avec le train sorti, ce qui l'a fait capoter. Il s'est immobilisé sur le dos, avec les flotteurs reposant sur l'eau, ce qui l'a maintenu à la surface (figure 1).

L'avion a été repêché d'Upper Raft Lake 5 jours après l'événement à l'étude. Il avait été lourdement endommagé. Tous les dommages causés à la cellule étaient attribuables aux forces d'impact subies lors du capotage.

Figure 1. Avion de l'événement à l'étude retrouvé le jour suivant, assujéti à la rive (source : ami du pilote)

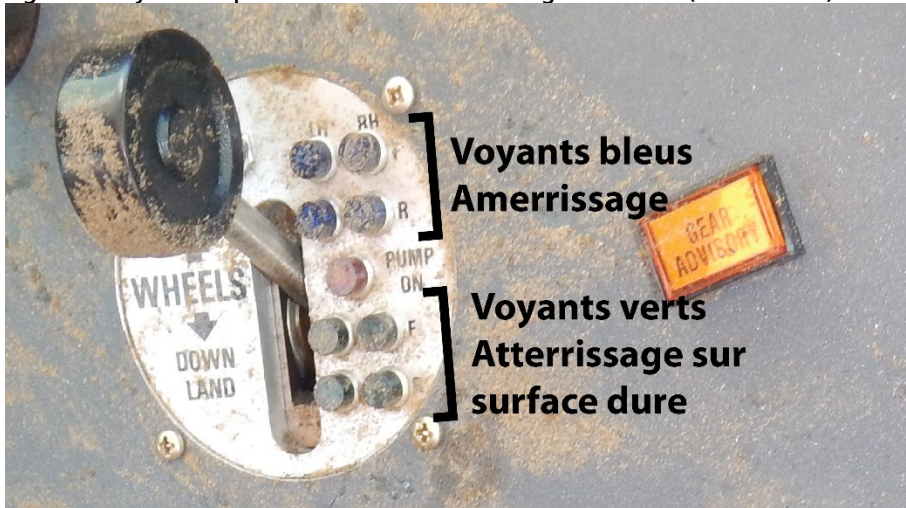
L'avion comprenait 8 voyants indépendants de position de train d'atterrissage (figure 2) divisés en 2 groupes : 4 voyants bleus pour un amerrissage et 4 voyants verts pour un atterrissage sur surface dure. Normalement, chaque voyant des 2 groupes de couleur est associé à une des 4 roues du train d'atterrissage : les 2 du haut pour le train d'atterrissage avant et les 2 du bas pour le train d'atterrissage principal. Les voyants bleus s'illuminent pour indiquer que le train d'atterrissage est remonté pour un amerrissage, et les voyants verts s'illuminent pour indiquer que le train d'atterrissage est descendu pour un atterrissage sur une surface dure.

Figure 2. Voyants de position du train d'atterrissage de l'avion (source : BST)
