RAPPORT D'ENQUÊTE SUR LA SÉCURITÉ DU TRANSPORT AÉRIEN A19O0178

PERTE DE MAÎTRISE ET COLLISION AVEC LE RELIEF

Immatriculation privée
Piper PA-32-260, N50DK
Aéroport de Kingston (Ontario), 3,5 NM N
27 novembre 2019

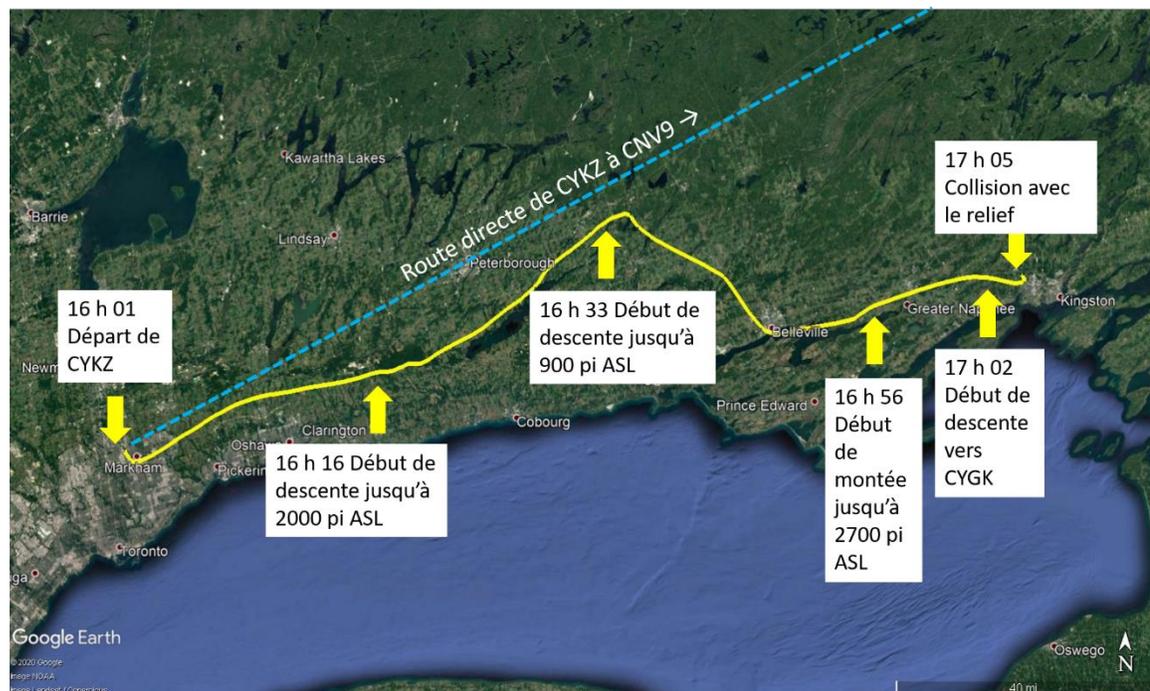
Figure 1. Route de l'aéronef dans l'événement à l'étude, par rapport à la route prévue (Source : Google Earth, avec annotations du BST, en fonction des données extraites du système de positionnement mondial du pilote)

L'aéronef a pris la direction générale de CNV9 durant environ 33 minutes (figure 1). Il a d'abord grimpé à l'altitude prévue de 3500 pieds au-dessus du niveau de la mer (ASL), où il a volé durant 15 minutes, avant de descendre à 2000 pieds ASL.

À 16 h 33, l'aéronef a amorcé une autre descente et à 16 h 35, il a considérablement dévié vers le sud-est, descendant aussi bas que 900 pieds ASL (200 pieds au-dessus du sol [AGL]) près de Havelock (Ontario). L'aéronef a poursuivi sa route en direction sud-est vers

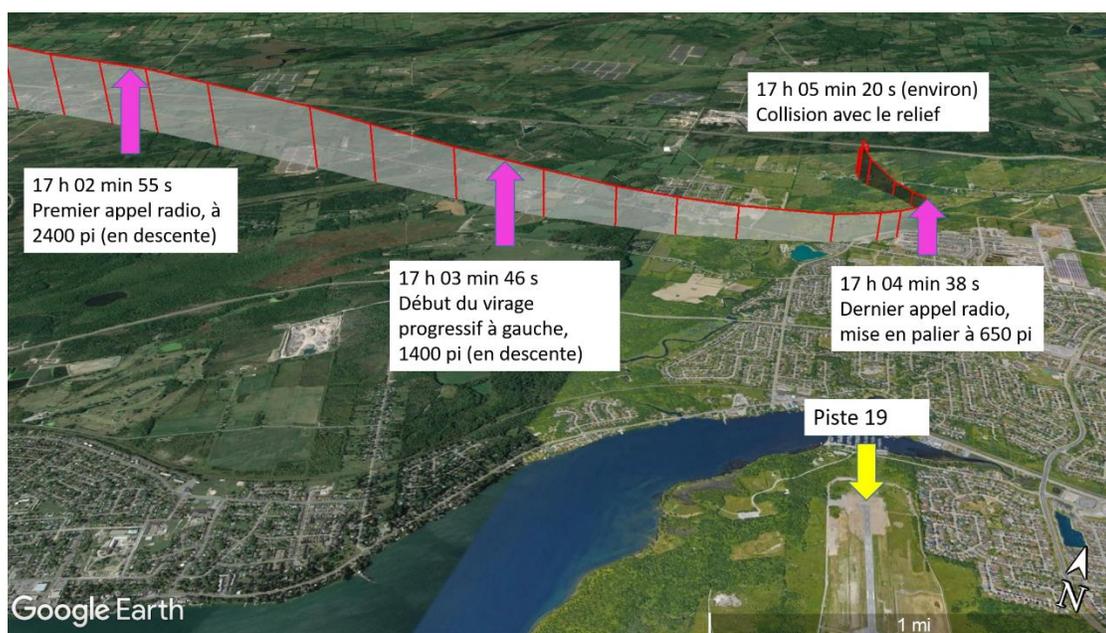
Figure 2. Route de l'aéronef dans l'événement à l'étude pendant les communications avec la station d'information de vol de Kingston (Source : Google Earth, avec annotations du BST, en fonction des données extraites du système de positionnement mondial du pilote)

À 17 h 02 min 55 s, le pilote a effectué sa 1^{re} communication radio avec la station d'information de vol (FSS) de CYGK pour indiquer qu'il se trouvait à 4 NM au nord de l'aéroport, en rapprochement pour une approche directe vers la piste 19. À ce moment-là, l'aéronef se trouvait en réalité à 4,5 NM à l'ouest sur un cap de 102° magnétiques (M) et franchissait 2400 pieds ASL en descente constante à un taux d'environ 760 pieds par minute (pi/min) (figure 2).

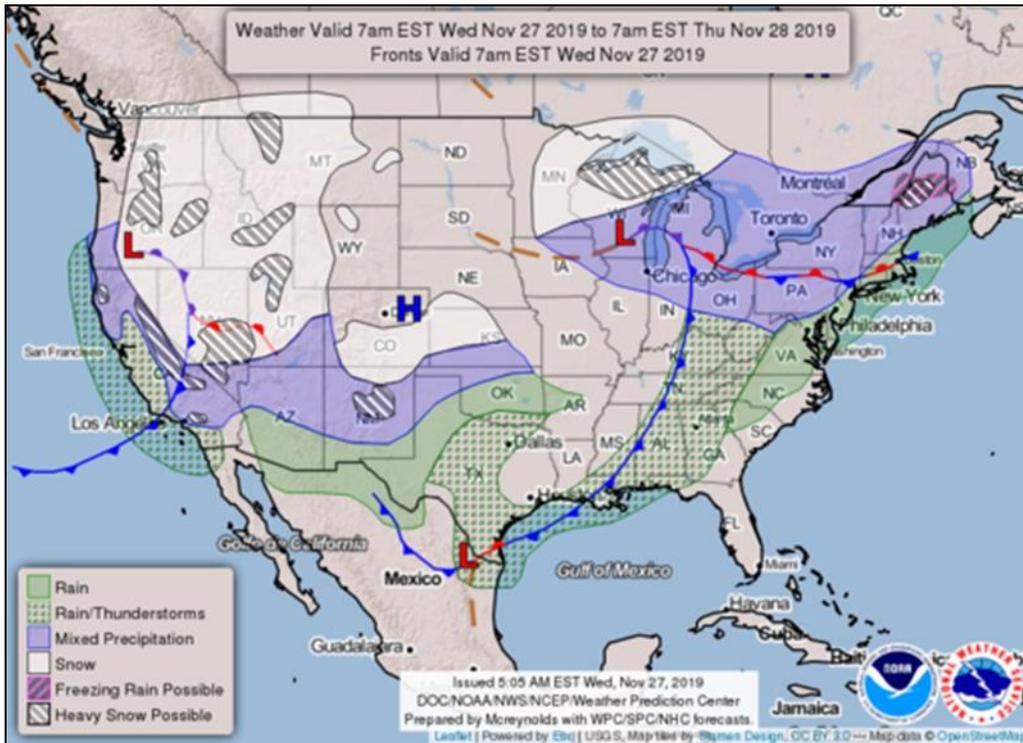
Figure 3. Prévisions pour le 27 novembre 2019, consultées par le pilote de l'événement à l'étude dans ForeFlight (Source : National Oceanic and Atmospheric Administration)

Les images météorologiques consultées sur le compte ForeFlight⁵ du pilote étaient des représentations à une échelle qui couvrait l'ensemble des États-Unis continentaux. Néanmoins, les conditions météorologiques indiquées sur ces cartes dépeignaient les conditions couvrant la zone prévue du vol à l'étude, qui était située à proximité de la frontière canado-américaine.

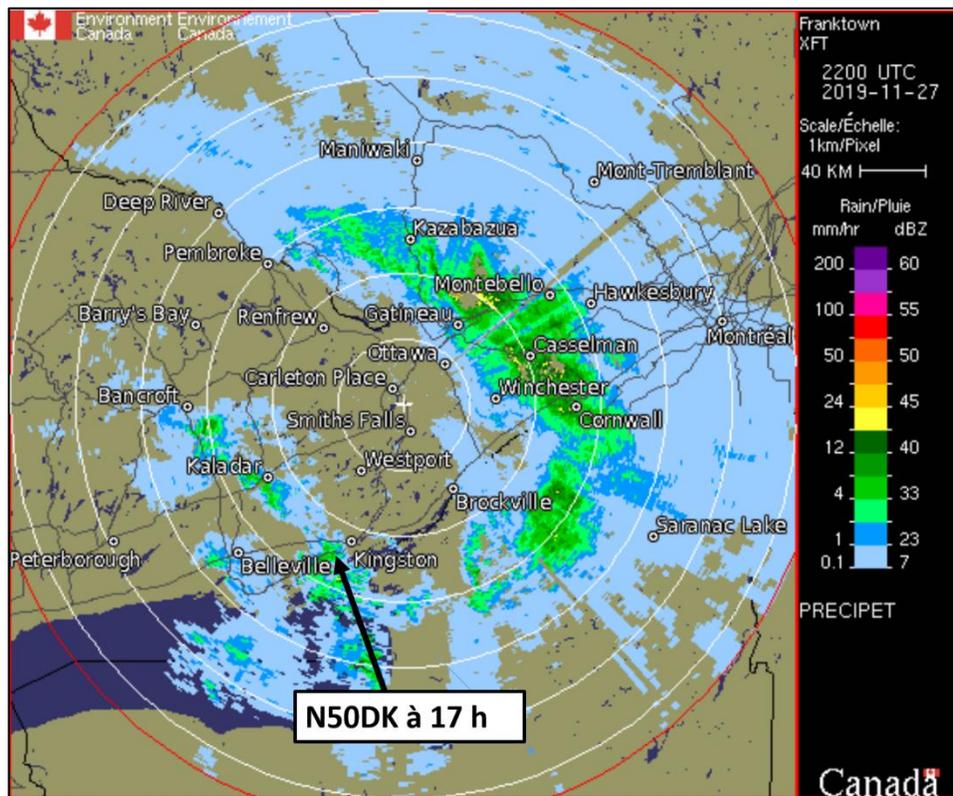
Figure 4. Radar météorologique de Franktown (Ontario) pour 17 h, heure normale de l'Est, montrant de la pluie modérées à forte à l'ouest de Kingston, et la position approximative de l'aéronef à l'étude (N50DK) (Source : Environnement et Changement climatique Canada, avec annotations du BST)

À 17 h, 5 minutes avant l'événement, le METAR pour CYGK avait signalé des vents soufflant du 060° V à 5 nœuds, une visibilité de 5 SM causée par la brume, des nuages épars à 700 pieds AGL, et un plafond couvert à 4000 pieds AGL. Les images du radar météorologique obtenues après l'événement indiquaient qu'à 17 h, il y avait des précipitations de modérées à fortes tout juste à l'ouest de Kingston, alors que l'aéronef approchait de l'aéroport (figure 4).

En raison du couvert nuageux, des précipitations et de la visibilité réduite, le ciel aurait été assombri bien avant le début de la nuit officielle (fin du crépuscule civil) dans la région de Kingston, à 17 h 02.
