## **RAPPORT D'ENQUÊTE SUR LA SÉCURITÉ DU TRANSPORT AÉRIEN A19P0002**

### **PERTE D'ESPACEMENT**

NAV CANADA

3 janvier 2019

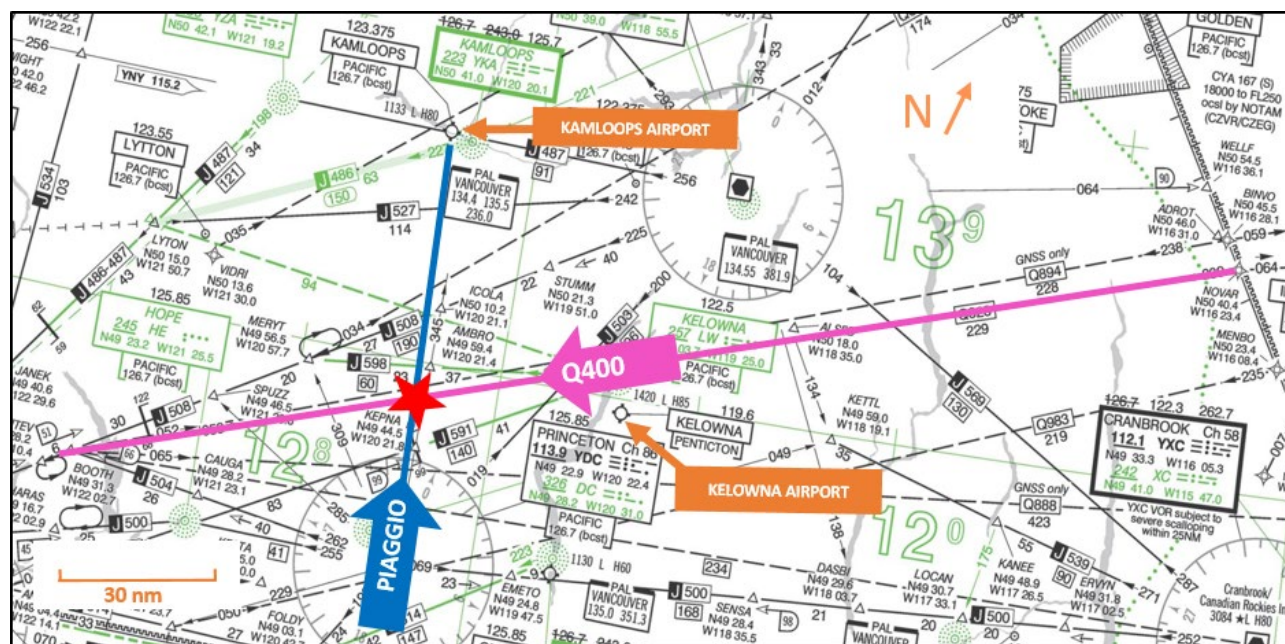
Le Q400 volait vers le sud-ouest en provenance du nord-est de CYLW. Le Piaggio volait vers le nord-nord-ouest en provenance du sud de CYLW. Les 2 avions volaient au niveau de vol (FL) 220<sup>1</sup>. Leurs trajectoires de vol devaient se croiser à l'ouest de CYLW (figure 1).

Figure 1. Routes et point de conflit approximatifs du Q400 et du Piaggio (Source : Carte en route niveau inférieur LO2 de NAV CANADA, avec annotations du BST)

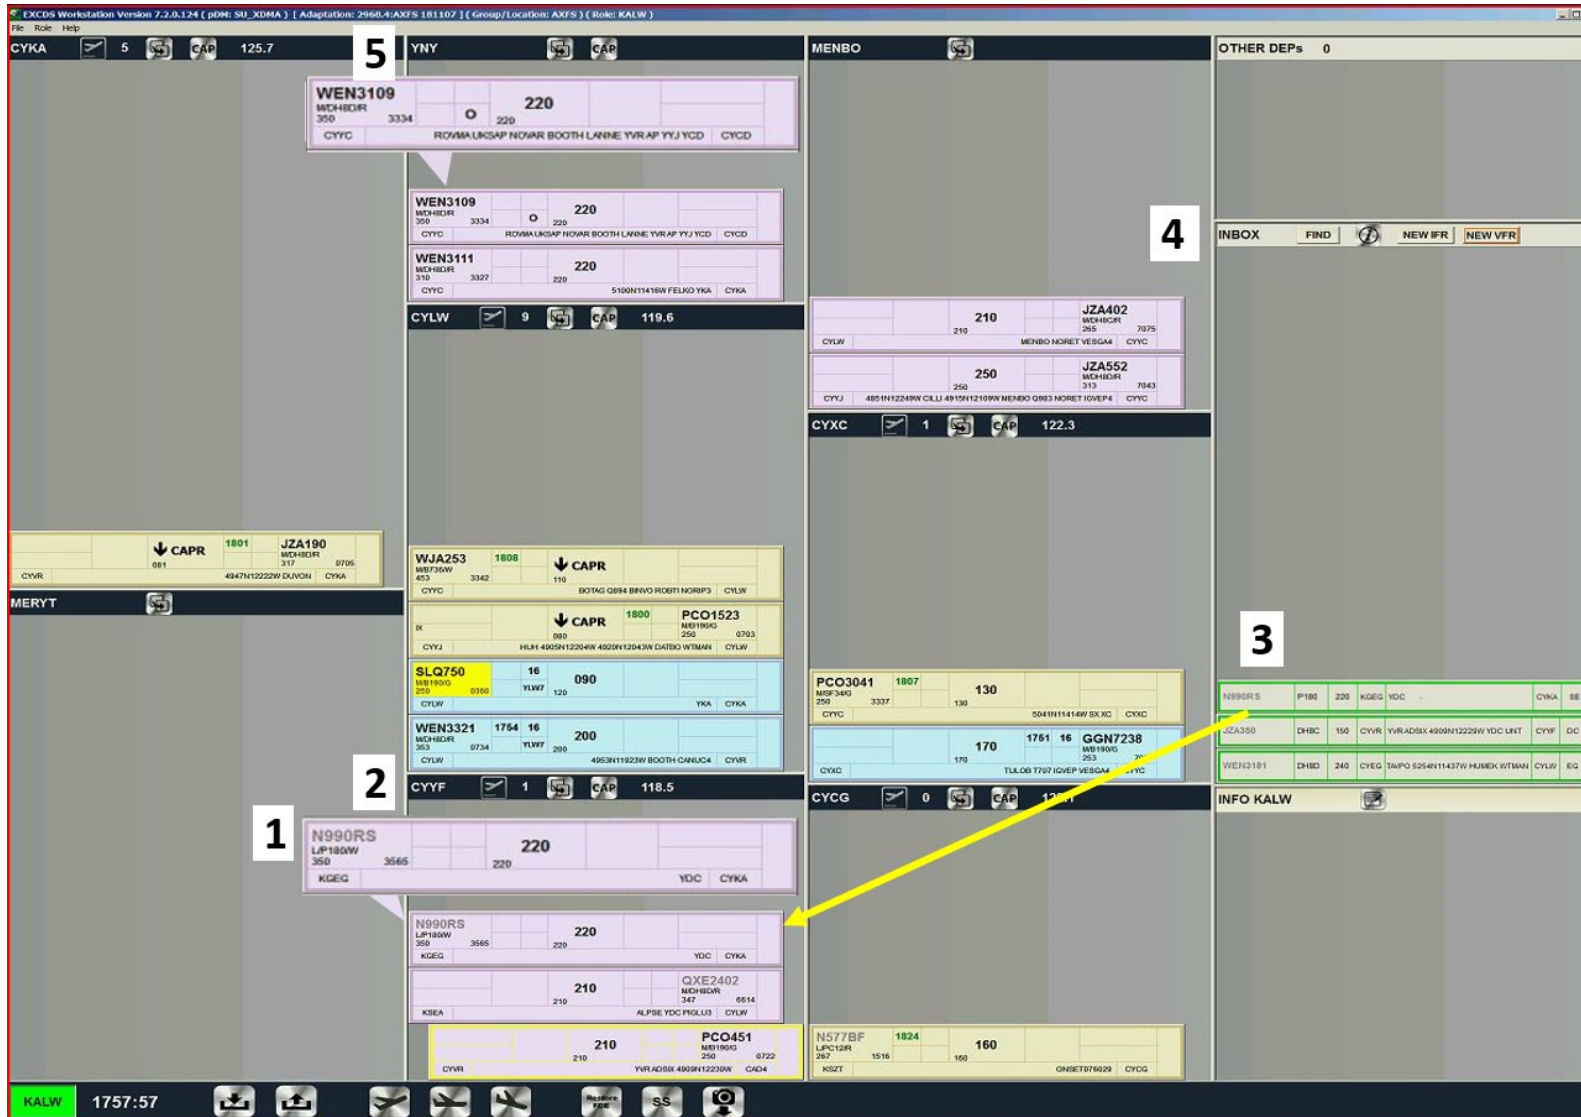
À 9 h 57 min 57 s, le contrôleur du secteur KALW a déplacé la FDE du Piaggio du panneau INBOX au panneau actif pour l'aéroport de Penticton (CYYF) à l'écran EXCDS, puisqu'après être entré dans l'espace aérien du secteur KALW, le Piaggio allait entrer d'abord dans l'espace aérien de CYYF (figure 2).

Figure 2. Capture d'écran du système d'affichage amélioré du contrôleur du secteur KALW à 9 h 57 min 57 s (17 h 57 min 57 s, temps universel coordonné) montrant les positions des entrées de données de vol du Piaggio et du Q400 (Source : NAV CANADA, avec annotations du BST)

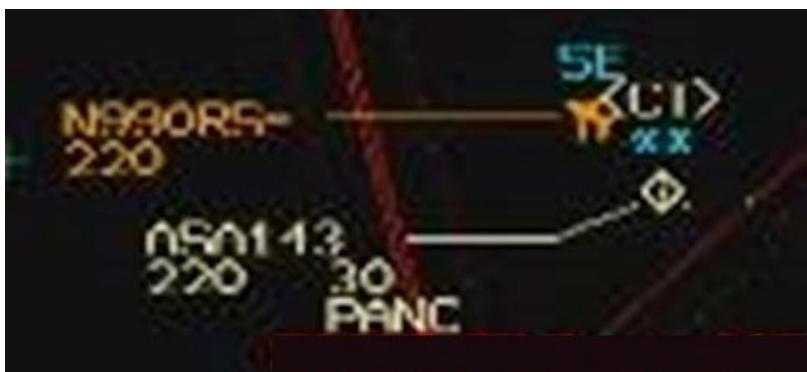
À 10 h, la cible radar du Piaggio est apparue sur le CSiT. À 10 h 14 s, le contrôleur du secteur KALW a remarqué un problème avec la cible radar : le Piaggio affichait en fait 2 cibles radar. L'une d'elles affichait le vol Air Alaska 143 (ASA143) en route vers l'aéroport international Ted Stevens d'Anchorage (PANC) (Alaska, États-Unis), et l'autre affichait N990RS, soit l'immatriculation du Piaggio. La cible radar correcte était celle qui affichait ASA143; cette cible montrait une erreur de disparité CAATS<sup>10</sup>, indiquée par la mention <CT> (figure 3).

Figure 3. Gros plan de l'affichage de situation du Système canadien automatisé de la circulation aérienne montrant le Piaggio représenté par 2 cibles radar (Source : NAV CANADA)

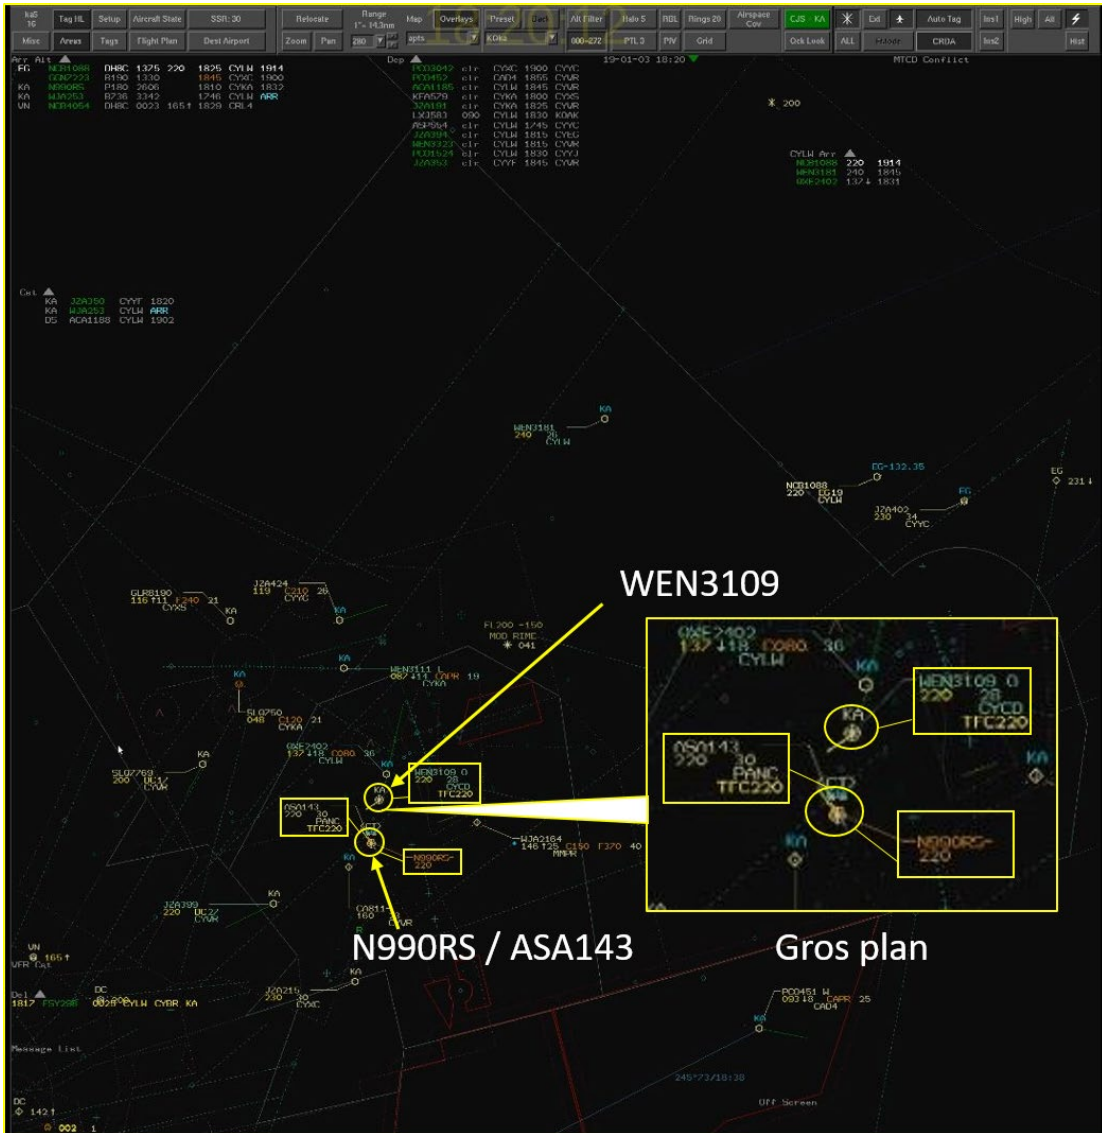
Figure 5. Capture de l'écran du Système canadien automatisé de la circulation aérienne du contrôleur du secteur KALW réglé à une portée de 280 milles marins. Le gros plan montre le Q400 (WEN3109) et le Piaggio (identifié ici à la fois par ASA143 et N990RS). (Source : NAV CANADA, avec annotations du BST)

Quand on règle la portée du CSiT à 280 NM, la densité des vols à l'écran peut faire paraître les cibles d'aéronef relativement proches l'une de l'autre (plus d'un vol dans 1 pouce d'écran). Il y avait plusieurs autres aéronefs dans les environs lorsque l'alerte TFC220 s'est affichée dans les étiquettes de données du Q400 et du Piaggio; cet encombrement visuel de l'écran a rendu l'alarme visuelle plus difficile à détecter.

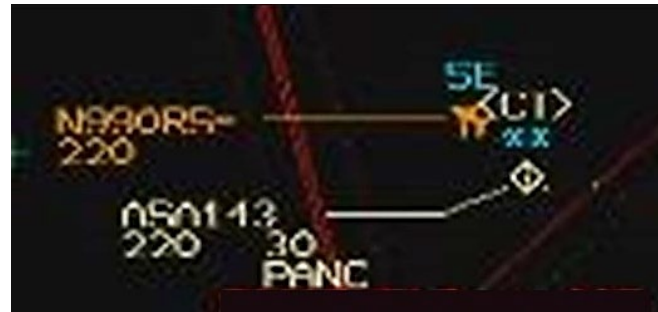
Figure 8. Gros plan de l'affichage de situation du Système canadien automatisé de la circulation aérienne montrant le Piaggio identifié par l'indicatif de vol ASA143, une cible sans corrélation, et la position du Piaggio d'après les données de plan de vol traitées par les processeurs de données de vol du Système canadien automatisé de la circulation aérienne, s'affichant comme une cible non-radar (Source : NAV CANADA)

Le contrôleur du secteur KALW a présumé que l'erreur d'étiquette du Piaggio était attribuable à l'une de ces 2 situations. Il ne comprenait pas pourquoi le Piaggio continuait d'afficher le numéro de vol ASA143 après que le pilote du Piaggio eut indiqué qu'il avait réglé le code de transporteur de l'avion à 3565. Il n'a pas remarqué le code d'erreur de disparité CAATS <CT> dans l'étiquette de données de l'avion et n'a pas considéré qu'il pouvait s'agir d'une cause possible d'erreur de code de transpondeur.

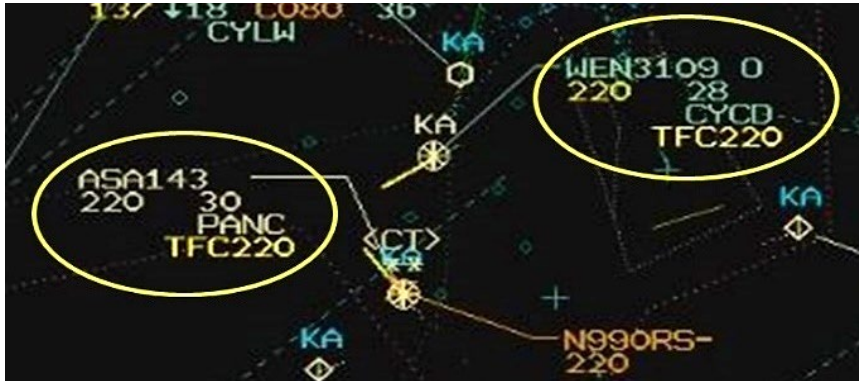
L'alerte de conflit émet une alerte de conflit prévu - trafic (TFC) au contrôleur lorsque le RDPSR prédit un conflit entre aéronefs qui sont à 2 minutes de vol l'un de l'autre. Une alerte TFC comprend l'altitude à laquelle volent les aéronefs convergents. Dans la figure 9, l'alerte « TFC220 » indique que le système prédit un conflit entre le Q400 et le Piaggio, et qu'ils volent tous les 2 au FL 220.

Figure 9. Gros plan de l'affichage de situation du Système canadien automatisé de la circulation aérienne montrant une alerte TFC220 pour le Piaggio (indiqué par ASA143) et le Q400 (WEN3109) (Source : NAV CANADA, avec annotations du BST)

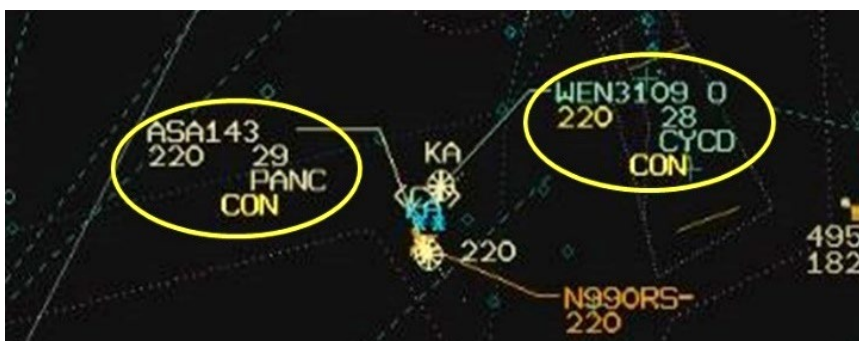
Si l'espacement n'est pas maintenu et le système prédit un conflit entre des aéronefs, et si les aéronefs sont à 1 minute de vol l'un de l'autre, l'alerte TFC change à CON. Quand une alerte CON s'affiche, c'est qu'il y a perte d'espacement entre 2 aéronefs, comme le montre la figure 10<sup>28</sup>.

Figure 10. Gros plan de l'affichage de situation du Système canadien automatisé de la circulation aérienne montrant les étiquettes de données des 2 avions dans l'événement à l'étude après la modification de l'alerte TFC220 en alerte CON (Source : NAV CANADA, avec annotations du BST)

Dans l'événement à l'étude, le contrôleur du secteur KALW n'a ni vu l'alarme visuelle, ni entendu l'alarme sonore; toutefois, un autre contrôleur qui travaillait à un poste d'exploitation voisin a entendu l'alarme sonore.
