# Rapport d'enquête sur la sécurité du transport aérien A19Q0096

## COLLISION AVEC LE RELIEF

Rans S-6ES Coyote II (avion ultra-léger de type évolué), C-IIJJ  
Rougemont (Québec)  
1<sup>er</sup> juillet 2019

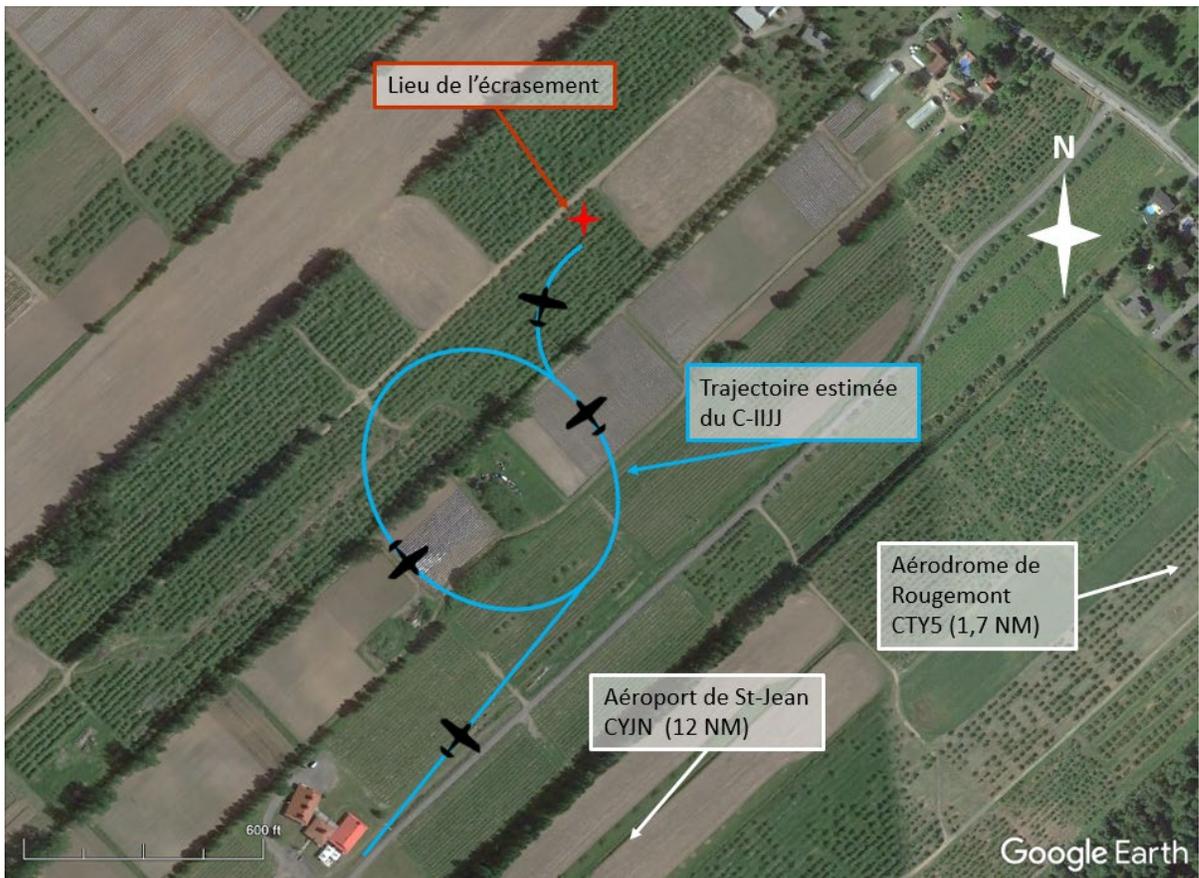
Rougemont à basse altitude (c.-à-d. moins de 200 pieds au-dessus du sol) en tournant dans le sens antihoraire. Vers 11 h 35, l'avion a changé de sens et a tourné en direction nord-est. Il a perdu de l'altitude et s'est écrasé dans les arbres du verger (figure 1). Les 2 occupants ont subi des blessures mortelles. Aucun signal provenant de la radiobalise de repérage d'urgence (ELT) n'a été capté.

Figure 1. Trajectoire estimée de l'avion à l'étude (Source : Google Earth, avec annotations du BST)

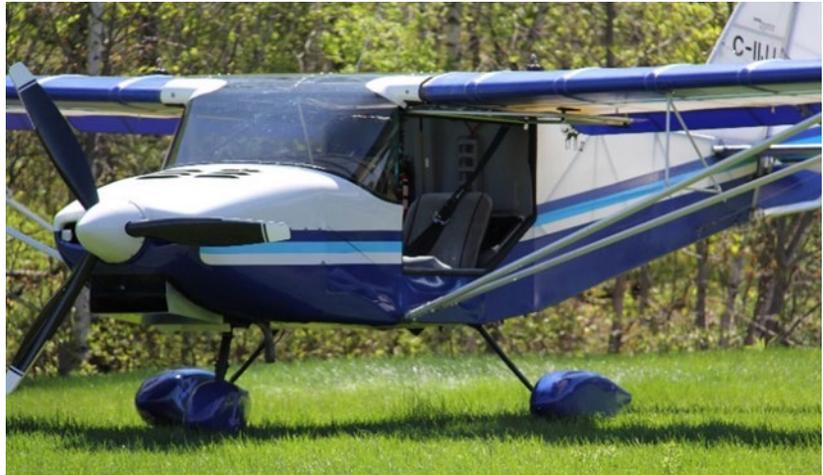
L'aéronef Rans S-6ES Coyote II est un avion ultra-léger biplace de type évolué à voilure haute, fabriqué en tubes métalliques et en toile (figure 2). L'aéronef a été construit aux États-Unis en 2008. Il a été importé au Canada au début de 2009 et inspecté par un représentant de Rans, car il n'avait pas encore volé. Le constructeur a ensuite émis un certificat de conformité le 4 mai 2009. Lors de son achat le 9 janvier 2019, le carnet technique de l'aéronef indiquait que l'aéronef avait accumulé 336 heures de vol depuis sa fabrication.

Figure 2. Avion à l'étude (Source : ancien propriétaire de l'aéronef)
