RAPPORT D'ENQUÊTE SUR LA SÉCURITÉ DU TRANSPORT AÉRIEN A20A0001

SORTIE EN BOUT DE PISTE

WestJet Airlines Ltd.

Boeing 737-8CT, C-FUJR

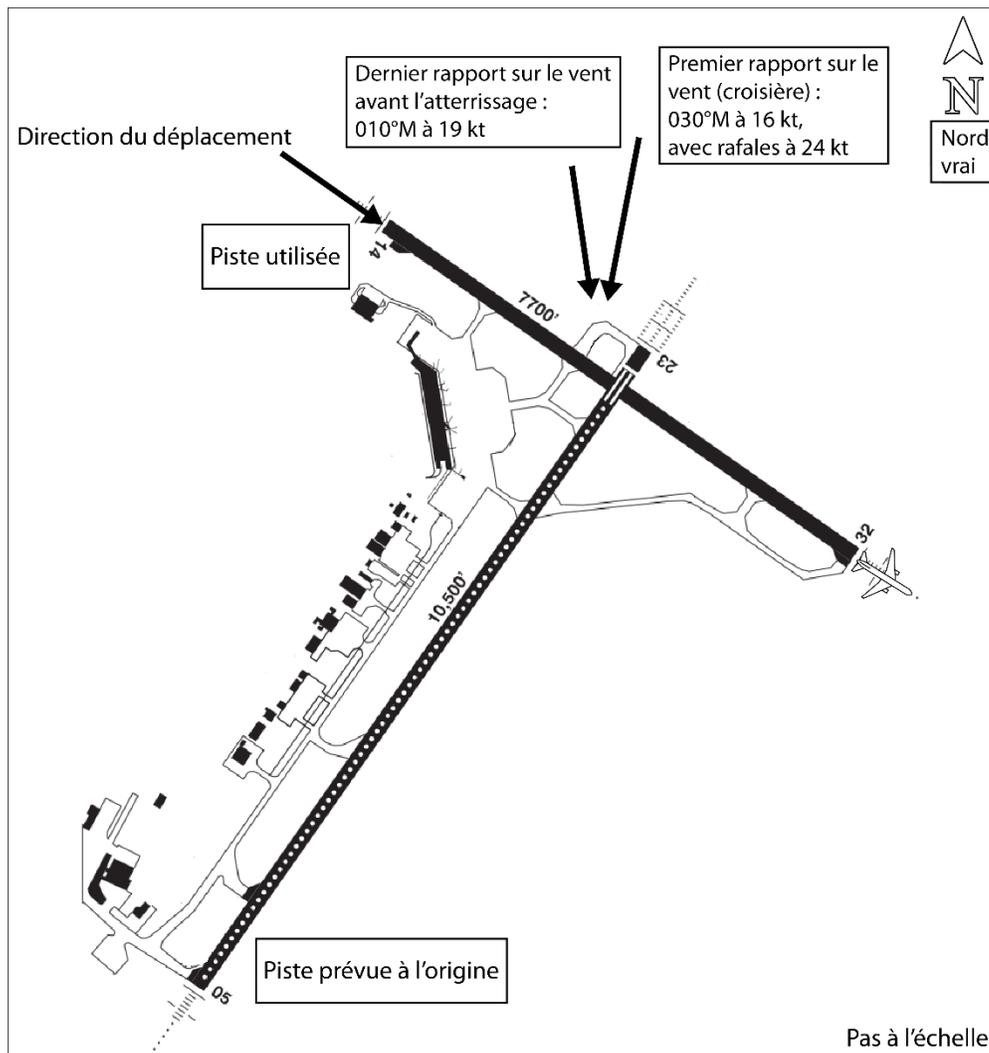
Figure 1. Schéma de l'aéroport avec vecteurs indiquant les vents et les pistes prévues et réelles (Source : NAV CANADA, *Supplément de vol – Canada*, avec annotations du BST)

Environ 1 minute avant l'atterrissage, le contrôleur tour a fourni les dernières données sur le vent à l'équipage de conduite, l'informant que les vents soufflaient du 010°M à 19 nœuds (figure 1). L'équipage de conduite a poursuivi l'approche, sans savoir que les vents engendraient une composante vent arrière de 13 nœuds.

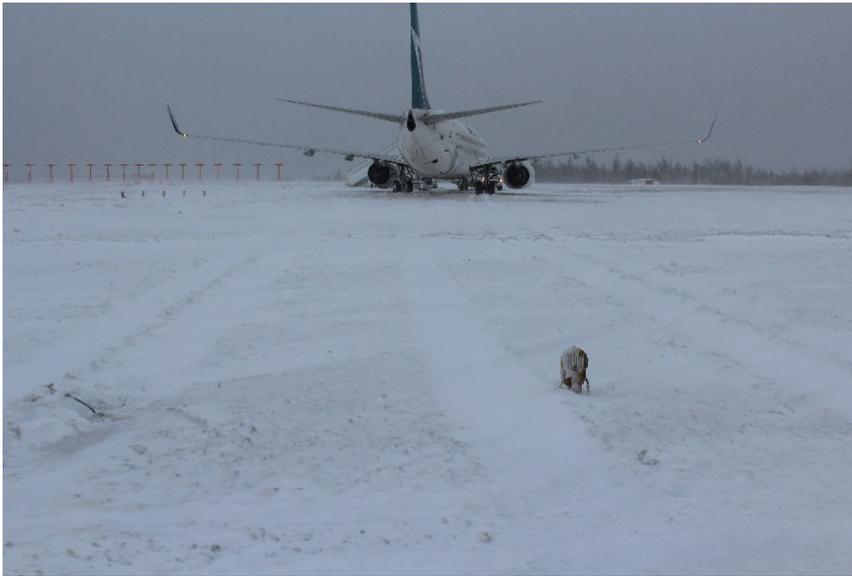
Figure 2. Aéronef de l'événement à l'étude (Source : BST)

Après l'immobilisation, l'équipage de conduite a informé le contrôleur tour que l'aéronef avait dépassé l'extrémité de la piste, et les services de Sauvetage et lutte contre les incendies d'aéronefs (SLIA) ont été dépêchés. Lorsque les services de SLIA sont arrivés sur les lieux, ils ont signalé que l'aéronef ne portait pas de signes visibles de dommages.

Deux feux d'extrémité de piste ont été endommagés lorsque le train d'atterrissage principal les a heurtés.

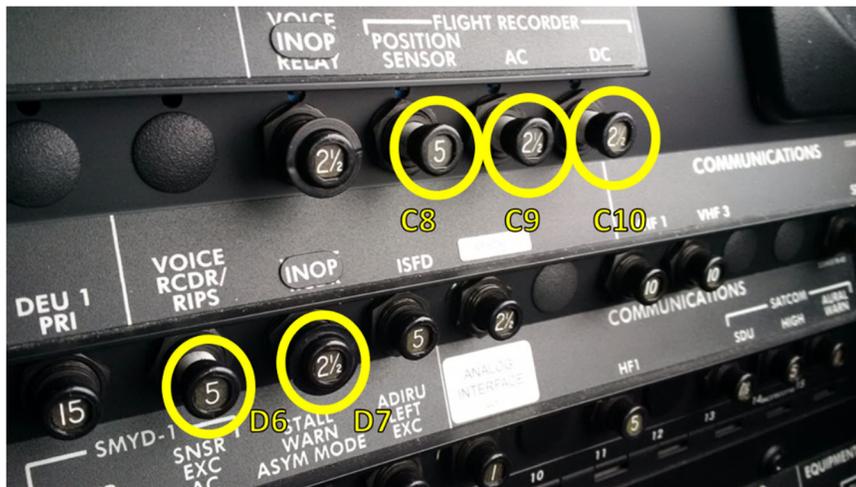
Figure 3. Panneau de l'aéronef de l'événement à l'étude avec les bons disjoncteurs de l'enregistreur de conversations de poste de pilotage et de l'enregistreur de données de vol désactivés (Source : BST)

La tâche relative au FDR dresse la liste des disjoncteurs du panneau électrique P18-2 du commandant de bord et indique que les disjoncteurs reliés au système de l'enregistreur de données de vol sont C8, C9 et C10 (figure 3).

Le contrôleur de maintenance a tapé un message ACARS destiné à l'aéronef de l'événement à l'étude pour indiquer à l'équipage de conduite de tirer les disjoncteurs du FDR et du CVR, mais il a fait une erreur en tapant les emplacements, soit P18-2 C7 et C8 (plutôt que D6 et D7) et P18-2 C8, C9 et C10.

Le PF a suivi les instructions du contrôleur de maintenance et a désactivé les disjoncteurs comme indiqué dans le message ACARS. L'équipage de conduite n'a pas consulté le COM.
