RAPPORT D'ENQUÊTE SUR LA SÉCURITÉ DU TRANSPORT AÉRIEN A20C0037

SORTIE DE PISTE

Buffalo Airways Ltd.
Beechcraft King Air A100, C-FCBZ
Aéroport de Kugaaruk (Nunavut)
28 avril 2020

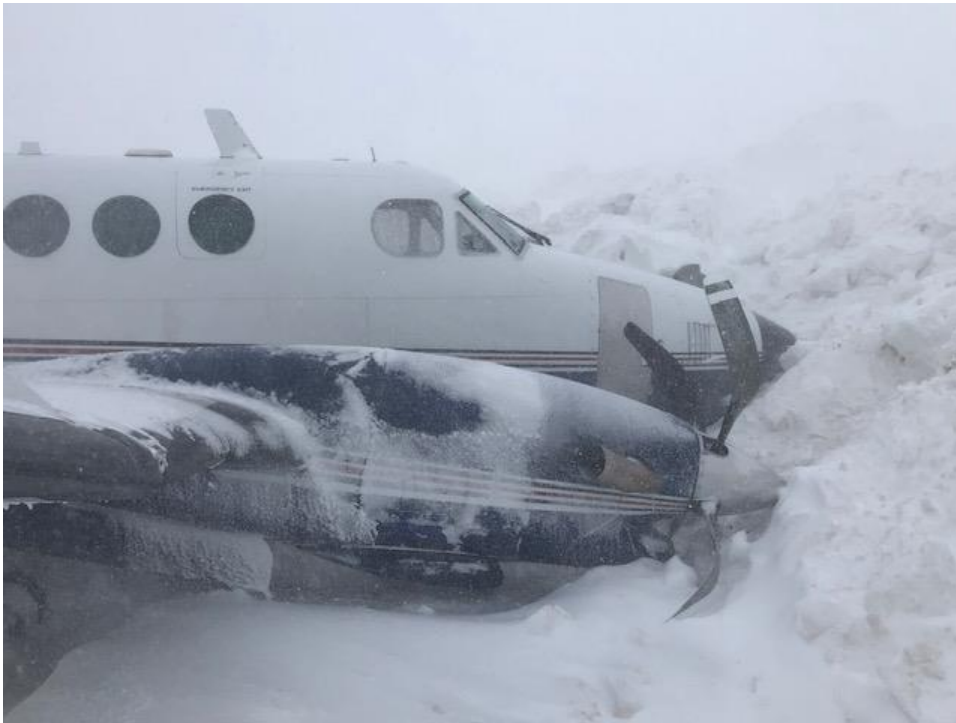
Le fuselage, le nez, les moteurs, les hélices, les nacelles, les volets, la section centrale de la voilure et le longeron de l'aile droite de l'aéronef ont été endommagés (figure 1). L'aile droite a été pliée vers le haut et vers l'arrière. La jambe du train d'atterrissage avant s'est affaissée vers l'arrière et vers la droite. Le pneu de la roue principale extérieure droite s'est détaché lorsque la jante de la roue s'est rompue; il a été trouvé près de l'aéronef. Les surfaces de rupture de la roue brisée indiquaient que la jante de la roue s'était rompue par surcharge pendant la sortie de piste.

Figure 1. Épave de l'aéronef de l'événement à l'étude (Source : tierce partie, avec permission)

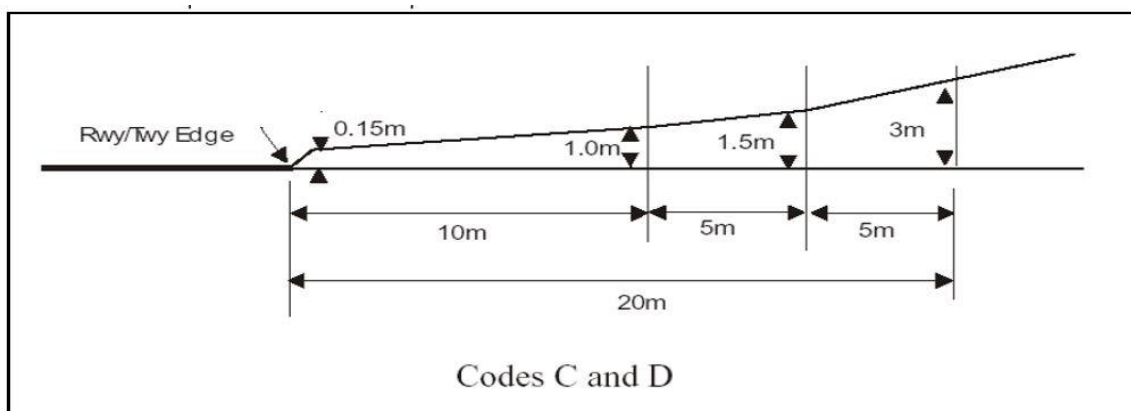
Figure 2. Accumulation maximale de neige au bord d'une piste ou d'une voie de circulation [Rwy/Twy Edge] pour les aéroports de code C ou D (Source : Transports Canada, Circulaire d'information n° 302-013 : Planification et maintenance aux aéroports en hiver, annexe A, en anglais seulement)

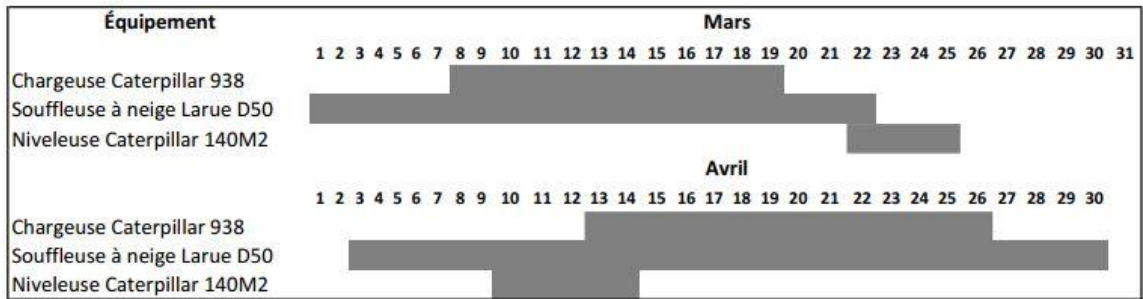
Figure 3. Dates pendant lesquelles l'équipement de déneigement était hors service à l'aéroport de Kugaaruk en mars et en avril 2020, indiquées par les zones ombragées (Source : BST, d'après les renseignements fournis par la Division des aéroports du Nunavut, ministère du Développement économique et des Transports)

Pendant la majeure partie des mois de mars et d'avril 2020, la souffleuse à neige de l'aéroport de Kugaaruk (CYBB) (Nunavut) était hors service. La chargeuse de l'aéroport était également hors service à plusieurs reprises. Même si l'équipement était disponible pour déneiger l'aire de piste immédiate, la souffleuse à neige était nécessaire pour dégager la neige et l'éloigner de la piste et des voies de circulation pour l'étaler sur une zone plus vaste. En l'absence d'une souffleuse à neige fonctionnelle, la hauteur des bancs de neige qui s'étaient accumulés près de la piste dépassait les limites publiées dans le plan de maintenance hivernale de CYBB.

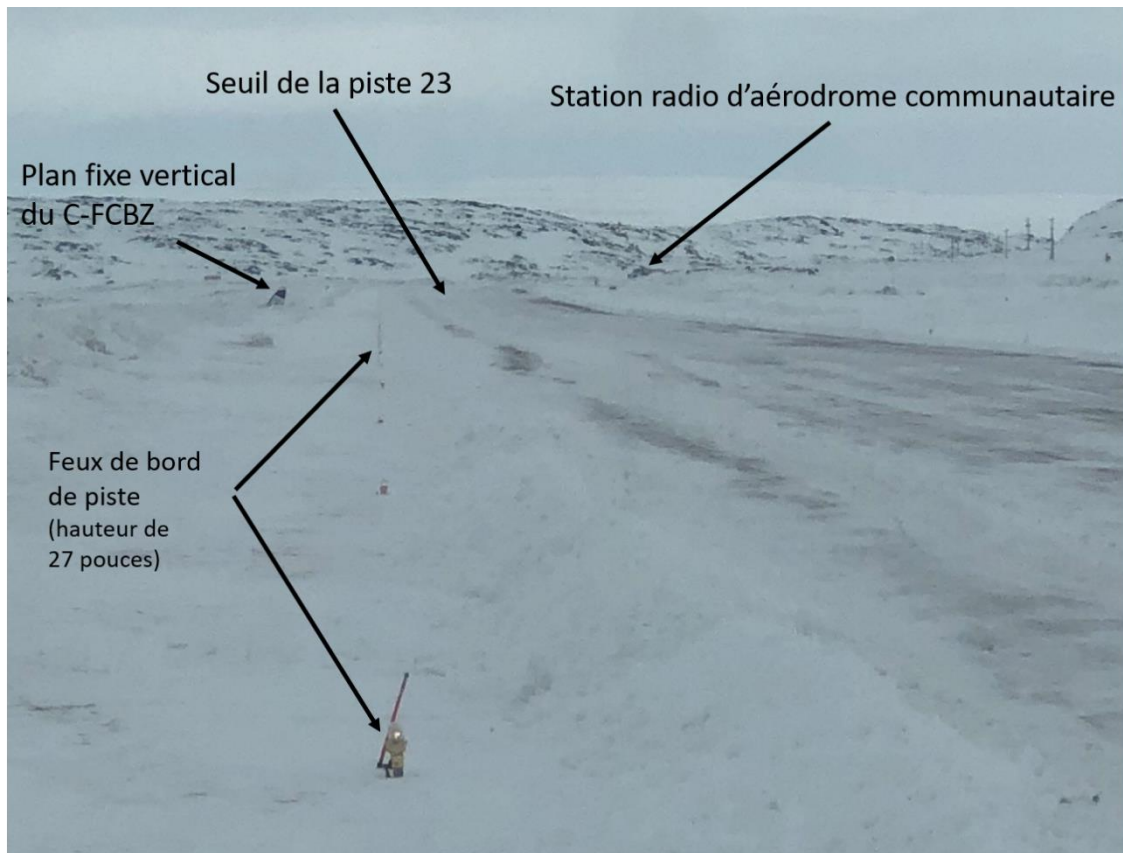
Figure 4. Vue vers le seuil de la piste 23 (Source : tierce partie, avec permission, et avec annotations du BST)

Le Laboratoire d'ingénierie du BST a tenté d'analyser la photo pour déterminer la hauteur des bancs de neige le long de la piste et leur proximité des feux de piste. Les données et les repères géographiques étaient cependant insuffisants pour pouvoir effectuer des mesures précises.
