RAPPORT D'ENQUÊTE SUR LA SÉCURITÉ DU TRANSPORT AÉRIEN A20P0013

Sortie de piste

WestJet Encore Ltd.
De Havilland Aircraft of Canada Ltd. DHC-8-402, C-FKWE
Aéroport de Terrace (Colombie-Britannique)
31 janvier 2020

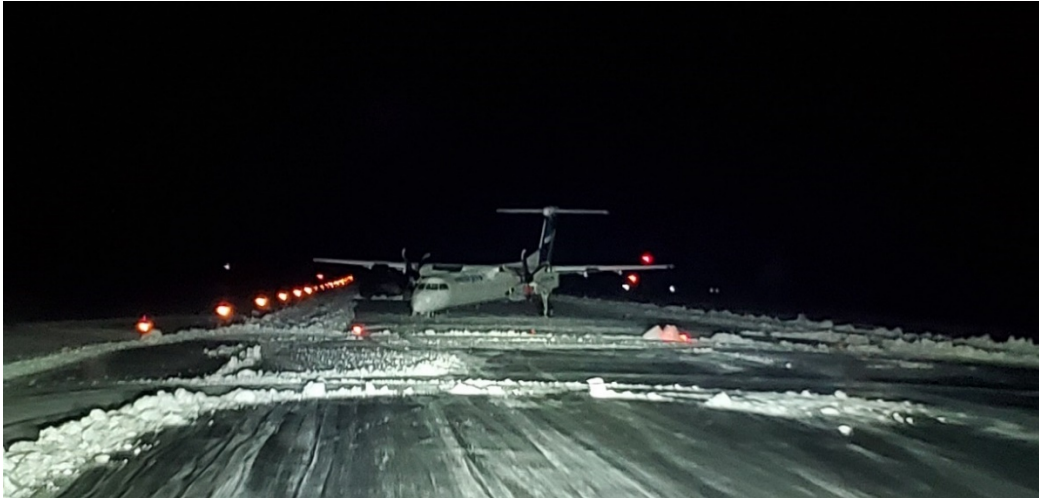
L'impact et la résistance créée lorsque le train d'atterrissage principal gauche est entré en contact avec l'andain ont tiré l'aéronef vers la gauche, faisant que le train d'atterrissage avant et le train d'atterrissage principal droit sont aussi entrés en contact avec l'andain. Les roues du train d'atterrissage principal gauche ont quitté la surface de la piste, au-delà des feux de bord de piste, tandis que les roues du train d'atterrissage avant et du train d'atterrissage principal droit sont restées sur la zone non déneigée de la piste. L'aéronef a

poursuivi sa course avec le train d'atterrissage principal gauche hors de la surface de la piste sur une distance d'environ 400 pieds. Le commandant de bord a ensuite manœuvré l'aéronef vers la droite, et l'aéronef a retraversé l'andain et est revenu sur la zone dégagée de la piste. Pendant la sortie de piste, le train d'atterrissage avant s'est affaissé vers l'arrière. L'aéronef s'est immobilisé au centre de la piste, à environ 3600 pieds du seuil, le nez orienté à environ 30° vers la droite (figure 1).

Figure 1. L'aéronef de l'événement à l'étude sur la piste 33 à l'aéroport de Terrace. Image prise environ 9 heures après l'événement (Source : Aéroport de Terrace)

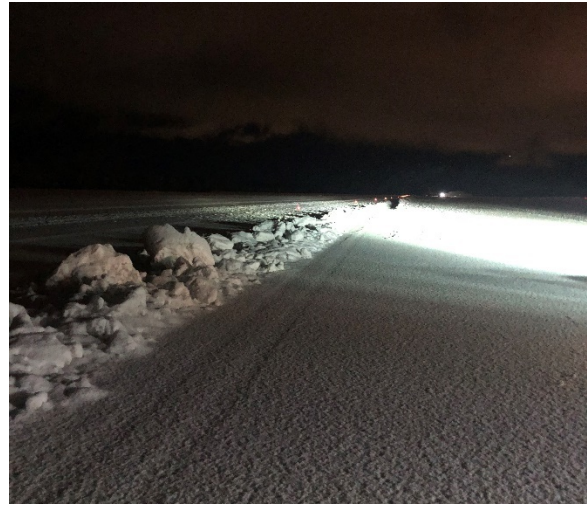
Figure 2. Andain et traces du train d'atterrissage principal gauche de l'aéronef à l'étude le long de la piste 33. Image prise environ 5 heures après l'événement (Source : Aéroport de Terrace)

Puisqu'il neigeait continuellement, les conducteurs des véhicules de déneigement n'ont pas pu garder la surface de la piste dégagée sur toute sa largeur, qui était de 150 pieds. Ils ont plutôt concentré leurs efforts sur le déneigement de la piste sur une largeur de 100 pieds, soit seulement 2 pieds de plus que la largeur de piste minimale requise par l'aéronef pour atterrir. Cette façon de faire laissait des andains sur la piste, qui n'avaient pas été dégagés avant l'atterrissage de l'aéronef de l'événement à l'étude. Ces andains n'ont pas été signalés aux pilotes, et rien n'exigeait qu'ils le soient.

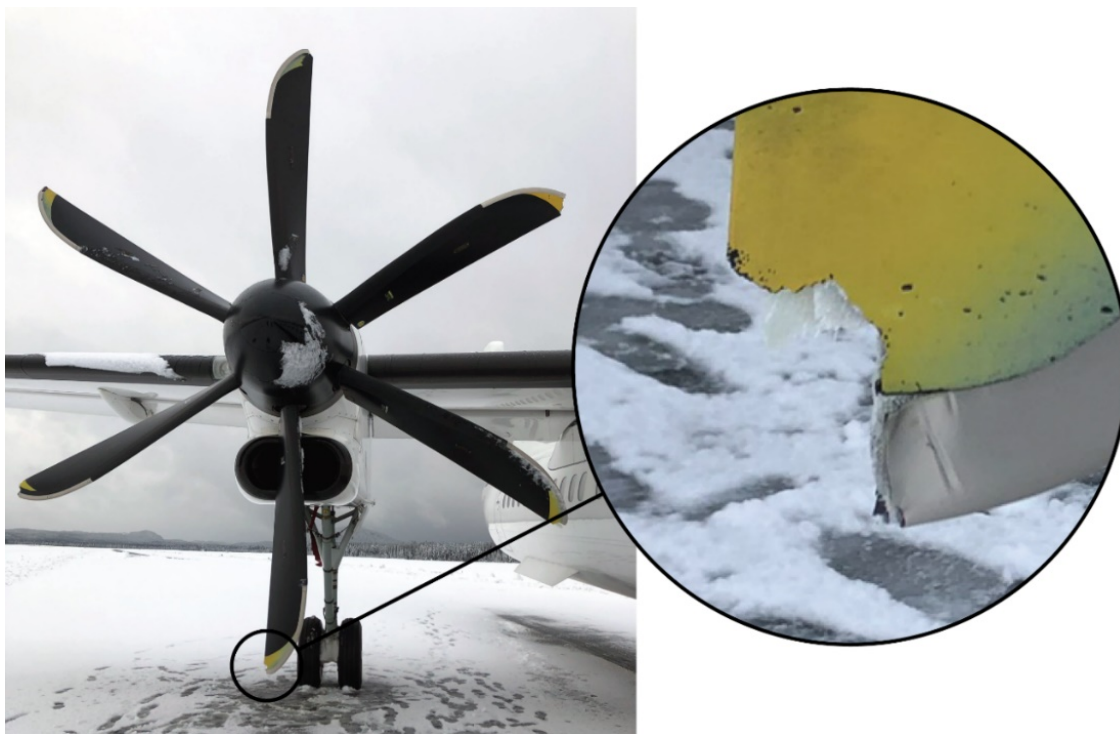
Pendant la sortie de piste et la traversée des andains de neige et de glace, les 6 pales de l'hélice droite sont entrées en contact avec un objet intrus, probablement de la neige ou de la glace, et les extrémités des pales de l'hélice ont été endommagées à divers degrés (figure 3). Des débris des pales de l'hélice ont endommagé le bouclier antigivrage droit et les revêtements sous-jacents du fuselage à 2 endroits du côté droit du fuselage. Aucun morceau des pales n'a pénétré la cabine de l'aéronef.

Figure 3. Hélice droite (Source : De Havilland Aircraft of Canada Ltd.)
