# Rapport d'enquête sur la sécurité du transport aérien A21P0001

## PERTE DE MAÎTRISE

Mooney M20F, C-GYGN

3 janvier 2021

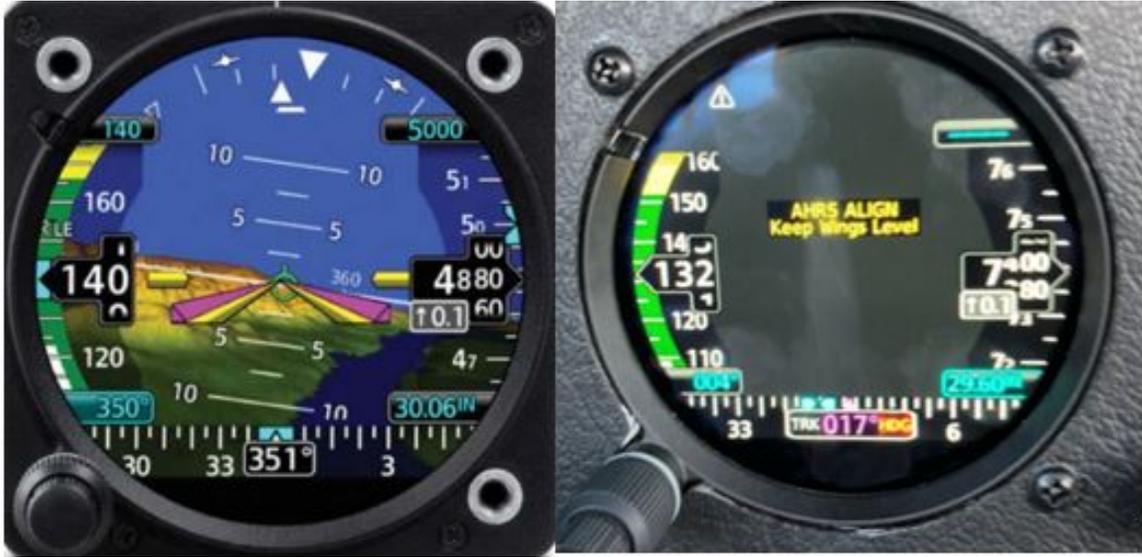
Le pilote a alors demandé une légère déviation de la route de vol pour éviter d'entrer dans les nuages. Toutefois, au cours de cette déviation, les nuages n'ont pas pu être évités, et l'aéronef est entré dans des conditions météorologiques de vol aux instruments (IMC). Peu après, l'indicateur d'assiette (ADI)<sup>3</sup> de l'aéronef a affiché le message « AHRS ALIGN » (alignement du système de référence de cap et d'assiette), et les indications d'assiette (tangage et inclinaison) ont été perdues,

tandis que les indications de vitesse anémométrique, d'altitude et de vitesse verticale ont été conservées (figure 1).

Figure 1. Instrument multifonctions GI 275 de Garmin configuré comme un indicateur d'assiette. L'image de gauche montre un indicateur d'assiette fonctionnel (Source : Garmin, GI 275 Pilot's Guide, révision C [2020], p. 175). L'image de droite montre l'indicateur d'assiette de l'aéronef à l'étude affichant le message « AHRIS ALIGN » (Source : propriétaire de l'aéronef)

L'enquête a tenté de déterminer plus précisément la source de la défaillance initiale. Toutefois, aucune information supplémentaire sur l'instrument ou sur les raisons possibles pour lesquelles il aurait fallu le réaligner alors que l'aéronef était en vol, ni aucune analyse des journaux des défaillances enregistrées de l'aéronef à l'étude, n'ont été fournies par Garmin dans le cadre de l'enquête. Par conséquent, la source exacte de la défaillance initiale n'a pas pu être déterminée. Néanmoins, d'après les renseignements disponibles dans le cadre de l'enquête, il a été déterminé que la cause la plus probable du message « AHRS ALIGN » sur l'ADI primaire était soit un alignement AHRS non commandé qui a eu lieu pendant le vol, soit une défaillance de capteur dans l'AHRS qui a nécessité le réalignement de l'instrument une fois la défaillance résolue.

L'AHRS peut s'aligner pendant que l'aéronef circule au sol ou qu'il est en vol; le réalignement prend de 1 à 2 minutes<sup>15</sup>. Lorsque le message « AHRS ALIGN » s'affiche, la maîtrise de l'aéronef doit être maintenue dans les limites de  $\pm 10^\circ$  d'inclinaison,  $\pm 5^\circ$  de tangage et à une vitesse de 200 nœuds ou moins afin de réussir le réalignement; le dépassement de ces paramètres peut retarder ou empêcher le réalignement de l'AHRS<sup>16</sup>. Ces renseignements sont contenus dans le *GI 275 Pilot's Guide* de Garmin, ainsi que dans les procédures d'urgence de l'Airplane Flight Manual Supplement (AFMS) de Garmin. Bien que le pilote ait eu accès à ces documents pendant le vol à l'étude, il ne s'y est pas référé, car il se concentrait sur la maîtrise de l'aéronef. De plus, les listes de vérification du poste de pilotage de l'aéronef n'avaient pas été modifiées pour y inclure les procédures normales et d'urgence supplémentaires contenues dans l'AFMS.

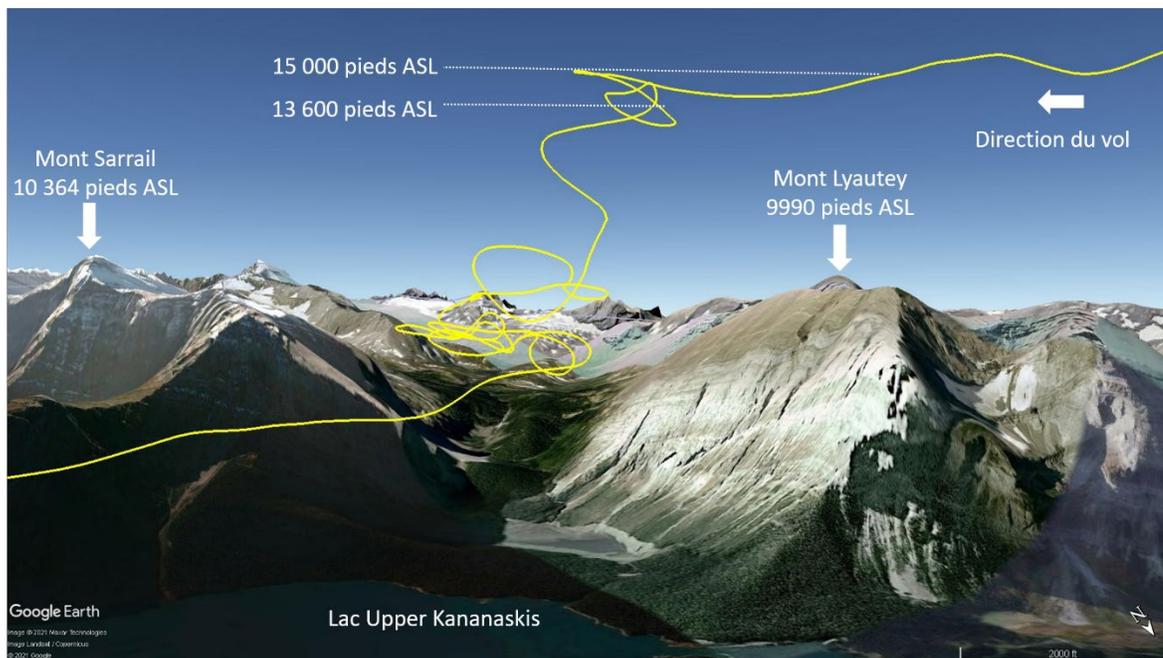
progressivement augmenté et l'aéronef a commencé à descendre. Au cours des 5 minutes suivantes, il y a eu de multiples pertes de maîtrise de l'appareil; l'aéronef est entré dans une série de piqués en spirale, de montées abruptes et d'au moins 2 décrochages aérodynamiques. Les données de vol récupérées de l'ADI et du HSI indiquent que pendant ces manœuvres, le taux de montée de l'aéronef a augmenté jusqu'à 8500 pi/min, et son taux de descente jusqu'à 23 000 pi/min. De plus, la vitesse anémométrique de l'aéronef est passée d'une vitesse indiquée en nœuds (KIAS) de 43 à son plus bas, jusqu'à un maximum de 242 KIAS, dépassant d'environ 70 nœuds la vitesse à ne jamais dépasser de l'aéronef. L'aéronef est descendu jusqu'à 8100 pieds ASL (environ 700 pieds au-dessus du sol [AGL]) avant de remonter brusquement.

Le pilote a pu voir le relief en dessous alors que l'aéronef descendait jusqu'à environ 8500 pieds ASL, et il a repris la maîtrise de l'aéronef à environ 8100 pieds ASL. À ce moment-là, l'aéronef se trouvait dans la vallée de Kananaskis, où les sommets des montagnes voisines atteignent 10 364 pieds ASL (figure 2). La visibilité en vol était alors d'environ 1 mille terrestre (SM), et s'est améliorée à 2-3 SM lorsque le pilote est descendu à environ 7500 pieds ASL, en évoluant vers le lac Upper Kananaskis.

Figure 2. Trajectoire de vol de l'aéronef pendant la perte de maîtrise, dérivée du système de positionnement global de l'aéronef (Source : Google Earth, avec annotations du BST)
