RAPPORT D'ENQUÊTE SUR LA SÉCURITÉ DU TRANSPORT AÉRIEN A21O0056

COLLISION AVEC DES FILS ET LE RELIEF

Apex Helicopters Inc.
Robinson R44 (hélicoptère), C-FVPA
Brantford (Ontario)
25 juillet 2021

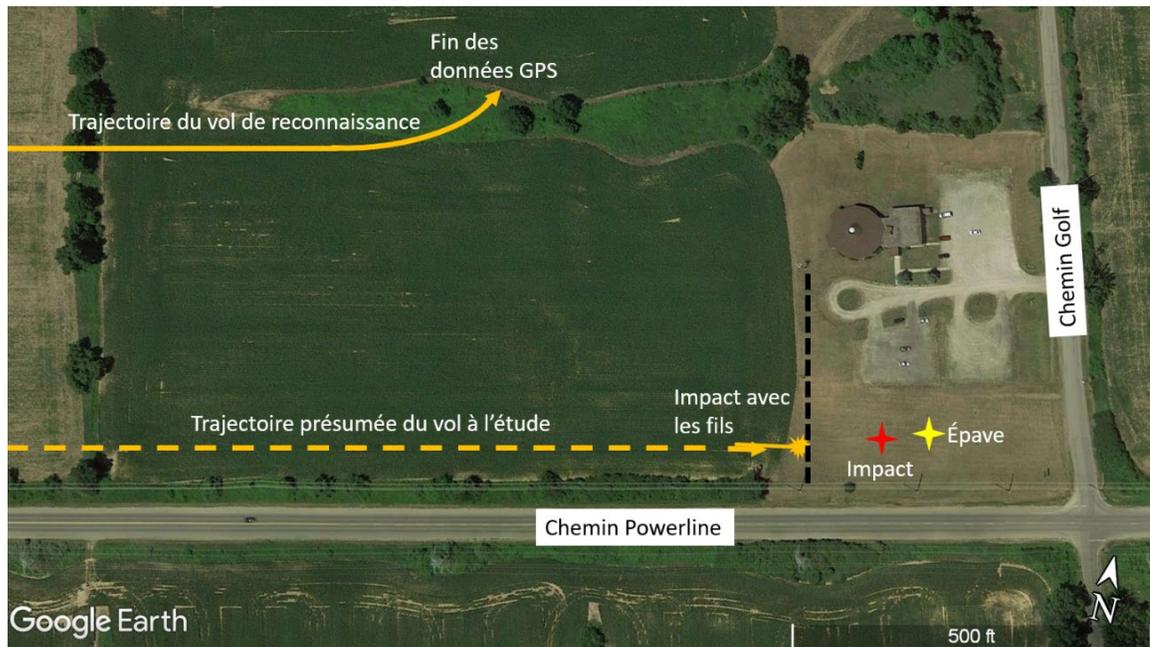
Figure 1. Photo aérienne de la zone à l'étude et du lieu de l'accident montrant la trajectoire du vol de reconnaissance (ligne pleine), la trajectoire présumée du vol à l'étude (ligne pointillée-long) et la position de l'ensemble des lignes électriques qui ont été frappées (ligne pointillée-court) (Source : Google Earth, avec annotations du BST)

L'hélicoptère a vraisemblablement volé parallèlement à l'extrémité sud du champ, sur un cap d'environ 077° magnétique (M). À 6 h 59 min 44 s, il a heurté des fils à une hauteur d'environ 30 pieds AGL. La maîtrise de l'hélicoptère a été perdue, et l'hélicoptère est entré en collision avec le sol avant de s'immobiliser dans un champ gazonné à environ 270 pieds au-delà du lieu de l'impact avec les fils.

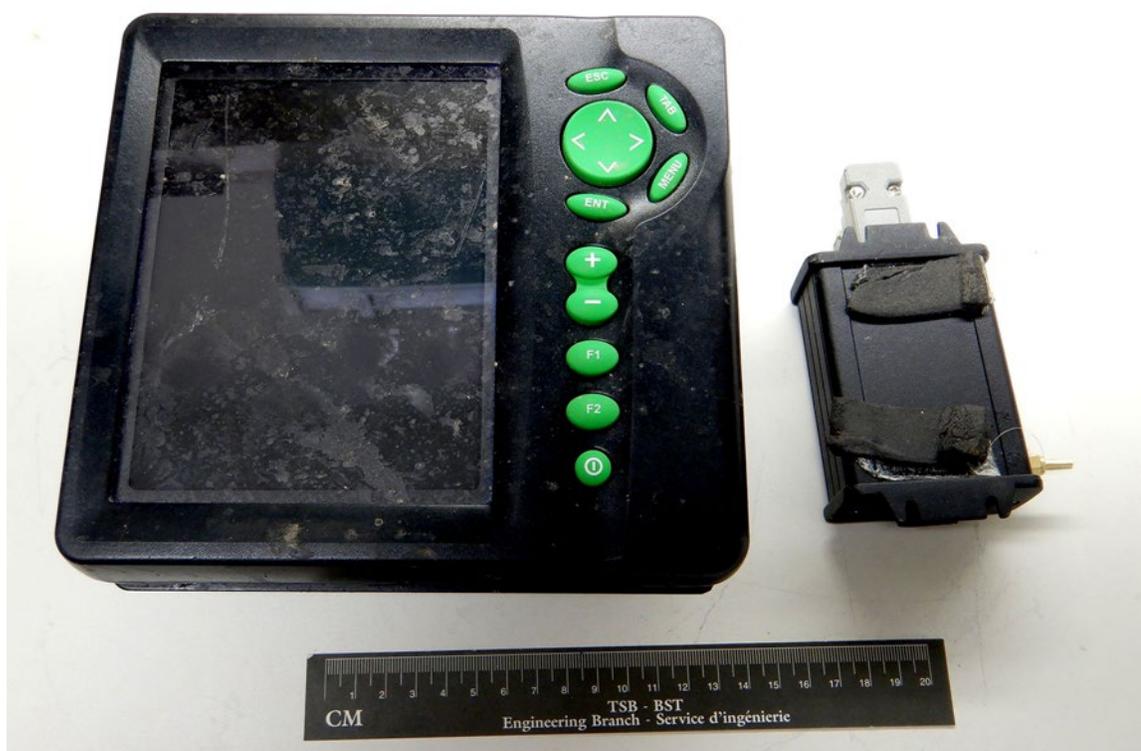
Figure 3. Dispositif TracMap Flight1 et antenne GPS récupérés de l'hélicoptère à l'étude (Source : BST)

Le dispositif GPS Flight1 récupéré de l'hélicoptère à l'étude présentait des dommages mineurs à l'écran et au boîtier extérieur. Il a été envoyé au Laboratoire d'ingénierie du BST à Ottawa (Ontario). Il fonctionnait normalement lorsqu'il a été examiné.

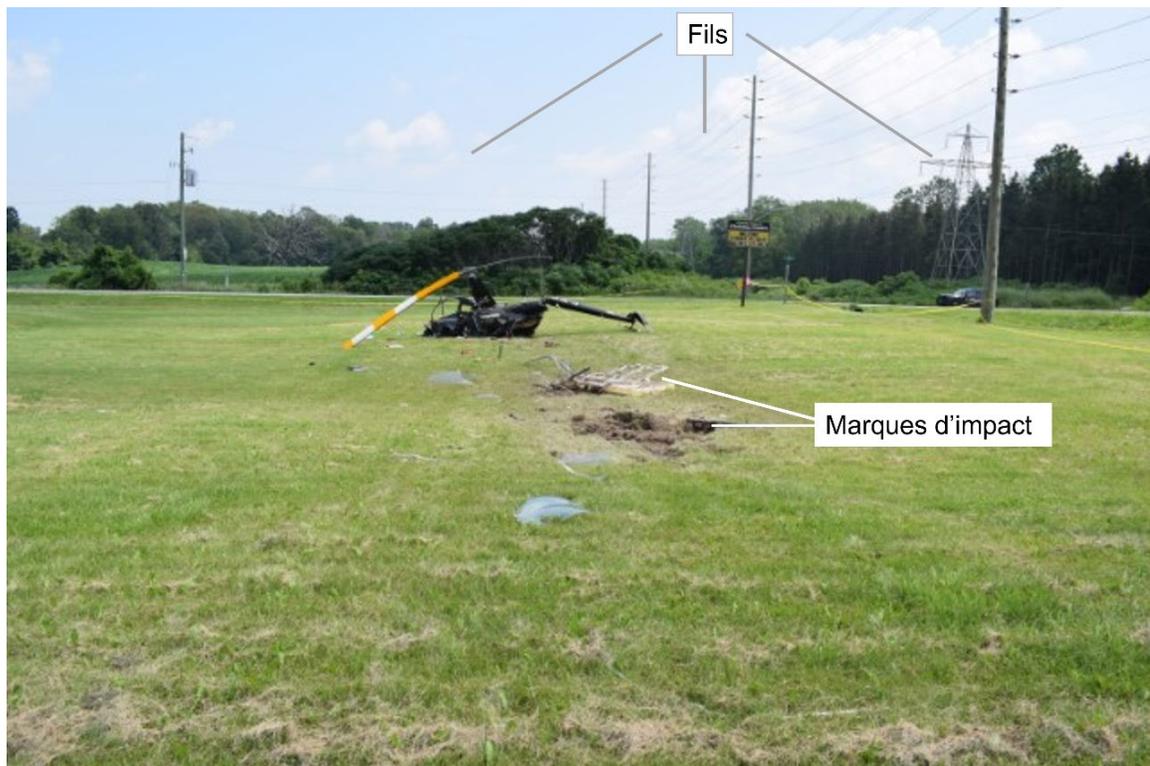
L'épave principale a été retrouvée à environ 270 pieds à l'est des fils qui ont été heurtés; le fuselage, les pales du rotor principal, la poutre de queue et le rotor de queue sont restés en grande partie attachés, tandis que les patins, la rampe d'épandage et le réservoir de produits chimiques se sont détachés lors du contact initial avec le sol (figure 4).

Figure 4. Photo de l'épave de l'hélicoptère à l'étude prise au-delà des fils qui ont été heurtés, faisant face à l'est (direction du vol) et montrant les marques d'impact, 2 ensembles de fils électriques à droite et un 3^e ensemble perpendiculaire devant l'épave (Source : BST)

Les 3 fils supérieurs des 4 fils ont été sectionnés par l'hélicoptère. Le fil le plus bas, qui est resté intact, se trouvait à une hauteur d'environ 25 pieds AGL, tandis que le fil supérieur se trouvait à environ 37 pieds AGL. Des sections de fil ont été retrouvées enroulées autour du sommet du mât du rotor principal, juste en dessous du moyeu, et au bas du pylône du mât. Le fil le plus bas heurté semble avoir été sectionné par l'ensemble de patins monté sous l'hélicoptère.

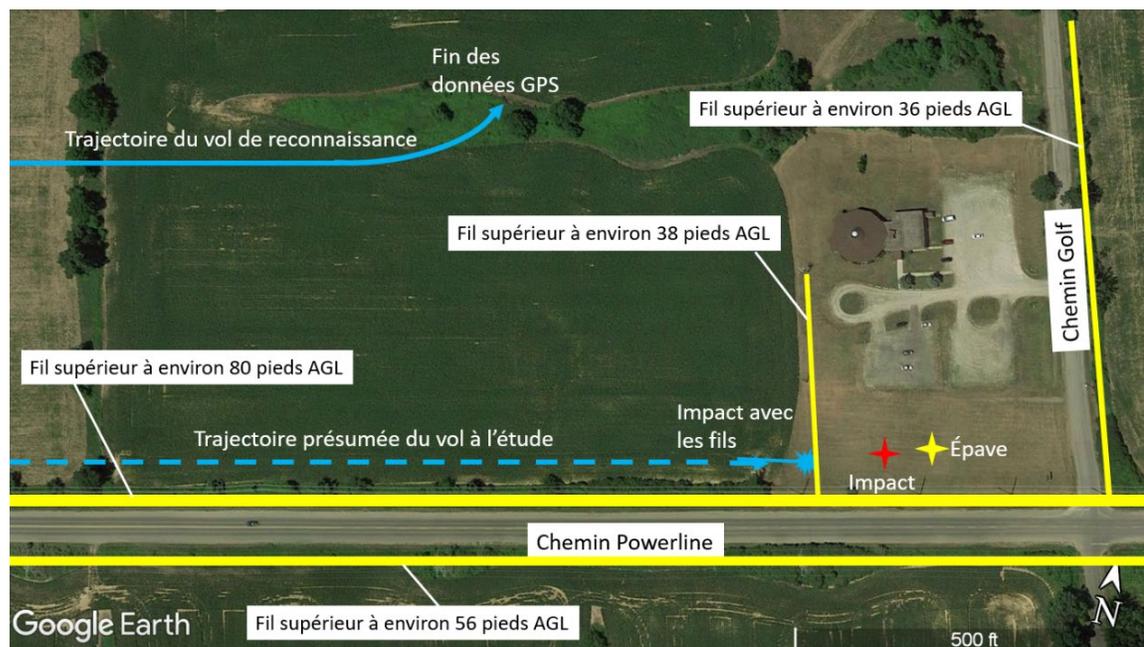
L'impact avec les fils s'est produit près de l'intersection des chemins Powerline et Golf, à la limite entre le champ de maïs et le terrain d'une église situé sur le chemin Golf. Les fils étaient parallèles à la trajectoire de vol à l'étude, de chaque côté du chemin Powerline, à des hauteurs allant jusqu'à 80 pieds AGL. Il y avait également des fils le long du chemin Golf, à 1000 pieds à l'est du lieu de l'événement; ceux-ci se trouvaient jusqu'à 36 pieds AGL et étaient parallèles aux fils qui ont été heurtés (figure 5).

Figure 5. Carte du site montrant la trajectoire du vol de reconnaissance, la trajectoire présumée du vol à l'étude, et les hauteurs approximatives des fils supérieurs dans les environs (Source : Google Earth, avec annotations du BST)

Les fils qui ont été heurtés par l'hélicoptère alimentaient l'église en électricité et étaient adjacents au champ de maïs, le long de la limite entre les terrains. Les fils partaient d'un poteau de 56 pieds de haut le long du chemin Powerline et descendaient vers le premier des 2 poteaux de 38 pieds de haut situés sur le terrain de l'église et espacés de 150 pieds. Ces poteaux étaient situés en bordure du champ de maïs, entre 10 et 20 pieds du bord du maïs. Vu de l'ouest, le maïs masquait la base de ces poteaux.

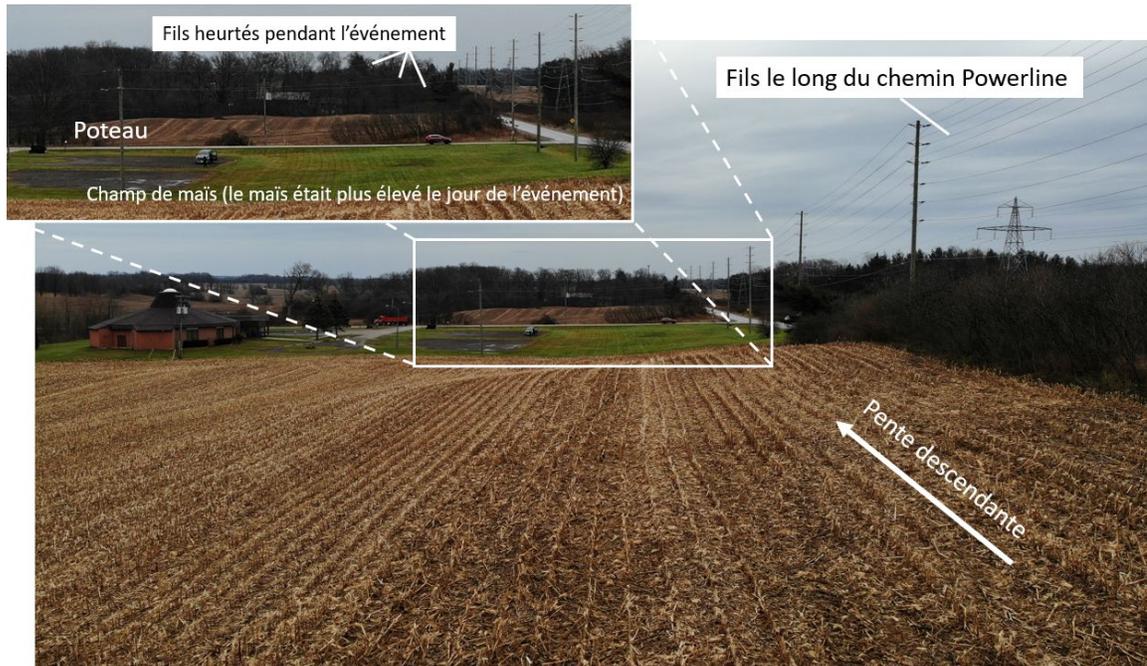
Le champ de maïs, que la pilote était vraisemblablement en train de pulvériser avant de heurter les fils, descendait en pente vers le terrain de l'église, avec une réduction de l'élévation d'au moins 30 pieds (figure 6).

Figure 6. Photo montrant le point de vue approximatif de la pilote pendant le passage d'épandage, avec image en médaillon du grossissement des lignes. Photo prise après la récolte du champ de maïs. (Source de l'image principale et de l'image en médaillon : BST)
