RAPPORT D'ENQUÊTE SUR LA SÉCURITÉ DU TRANSPORT AÉRIEN A21O0127

SORTIE EN BOUT DE PISTE

Embraer EMB-505 (Phenom 300E), C-GRIA
I.M.P. Group Limited
Aéroport Kingston/Norman Rogers (Ontario)
30 novembre 2021

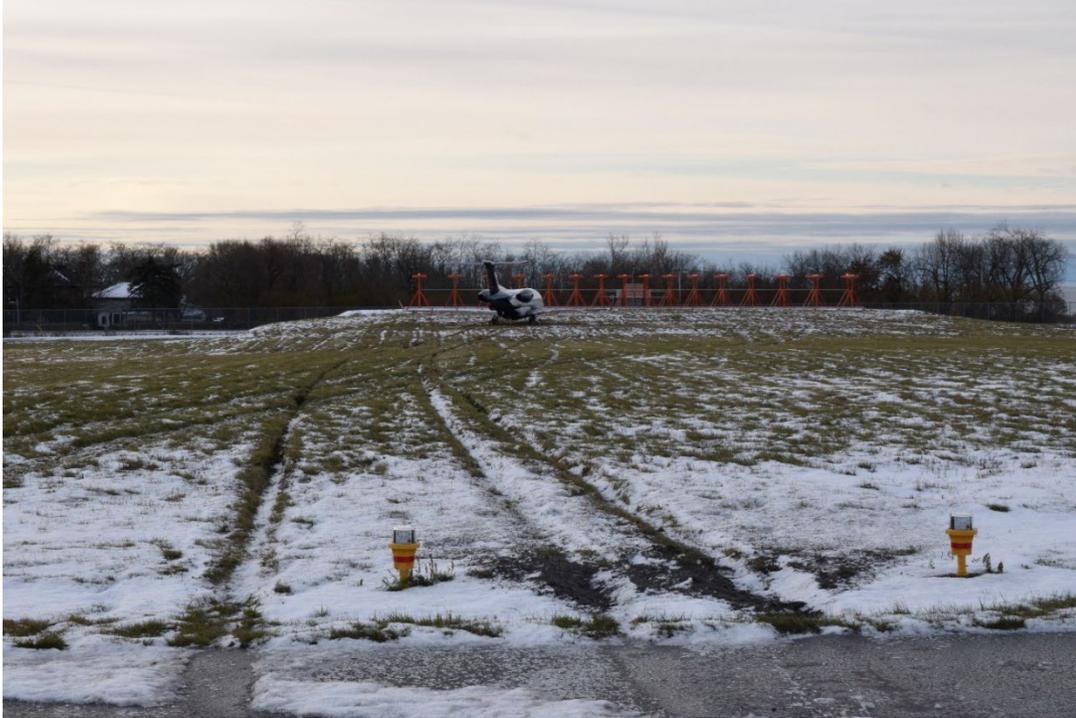
L'aéronef a effectué une sortie en bout de piste en dérapant légèrement vers la gauche, le nez à droite de sa trajectoire. La sortie en bout de piste a commencé à environ 45 pieds à gauche de l'axe de piste, à une vitesse de 61 nœuds. L'aéronef a continué de glisser sur l'herbe meuble au-delà de l'extrémité de la piste sur environ 400 pieds avant de s'immobiliser 30 pieds à gauche du prolongement de l'axe de la piste et 48 pieds avant la

structure des feux d'approche de la piste 01 (figure 1), restant toujours dans les limites de l'aire de sécurité d'extrémité de piste (RESA).

Figure 1. Aéronef de l'événement à l'étude prise le lendemain matin après la sortie en bout de piste (Source : BST)
