RAPPORT D'ENQUÊTE SUR LA SÉCURITÉ DU TRANSPORT AÉRIEN A22W0005

PERTE DE MAÎTRISE ET COLLISION AVEC LE RELIEF

Delta Helicopters Ltd.
Bell 206B JetRanger II (hélicoptère) (C-FCQJ)
Aérodrome de Camrose (Alberta), 23 NM ESE
23 janvier 2022

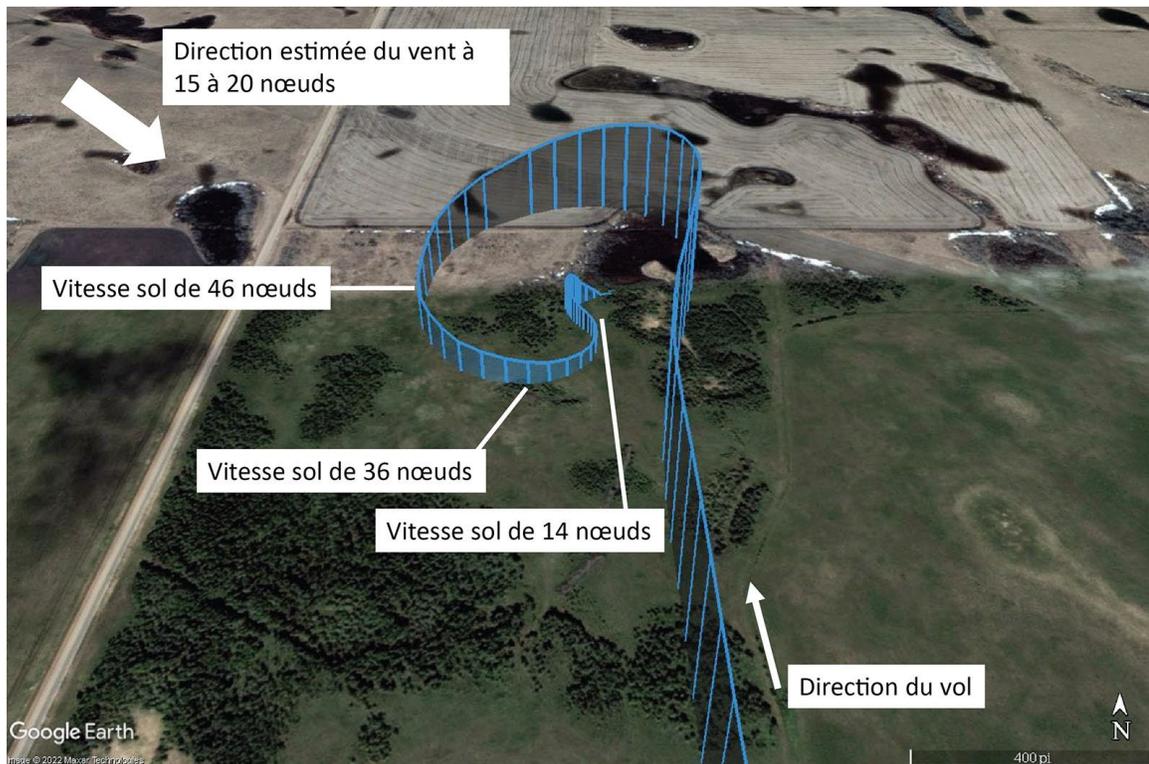
Figure 1. Trajectoire de vol de l'hélicoptère (Source : Google Earth, avec annotations du BST)

marins (NM) à l'est, vers la ligne de relevé suivante. Le relevé a été effectué en direction nord et a commencé à 9 h 22. Au cours du relevé en direction nord, plusieurs manœuvres de vol à basse altitude et à faible vitesse ont été effectuées afin que les observateurs puissent relever la faune qu'ils avaient repérée. Vers 9 h 46, les observateurs ont repéré plusieurs animaux dans des broussailles, et le pilote a effectué un virage à gauche de 360° en descente et en décélération pour permettre aux observateurs de dénombrer et de classer les animaux. Après avoir effectué le virage à gauche, l'hélicoptère était sur une trajectoire de 330° magnétiques (M) à une altitude d'environ 2400 pieds ASL (80 pieds AGL) et à une vitesse sol d'environ 9 nœuds. À ce moment-là, l'hélicoptère a amorcé une rotation intempestive vers la droite (figure 1).

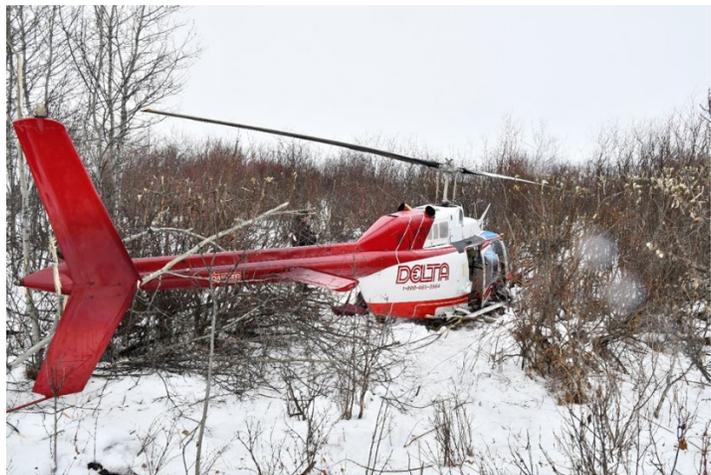
Figure 2. Lieu de l'accident (Source : BST)

Le pilote a tenté de reprendre la maîtrise en direction; toutefois, pendant cette tentative, l'hélicoptère est descendu et a heurté le relief à une vitesse avant faible ou nulle. L'hélicoptère s'est immobilisé dans des broussailles à l'endroit et en grande partie intact. Les patins d'atterrissage ont été considérablement écartés en raison des forces d'impact, et la traverse tubulaire du patin d'atterrissage arrière a été poussée vers le haut dans le fuselage, perçant le réservoir de carburant. Tous les occupants ont été grièvement blessés par les forces d'impact et ont été contaminés par le carburéacteur.

L'examen de l'hélicoptère sur les lieux de l'accident a révélé que les pales du rotor de queue étaient considérablement endommagées et que l'arbre d'entraînement du rotor de queue en acier situé sous le moteur, entre la boîte de réduction du moteur et l'ensemble ventilateur du refroidisseur d'huile, avait été cisailé sous l'effet d'une surcharge en torsion. Les enquêteurs du BST ont confirmé la continuité de l'arbre d'entraînement à l'avant et à l'arrière de l'arbre d'entraînement rompu. La continuité des commandes de vol a également été confirmée pour les 4 axes. Il n'y avait aucun signe de problème mécanique préexistant lié à l'hélicoptère avant l'impact avec le relief.

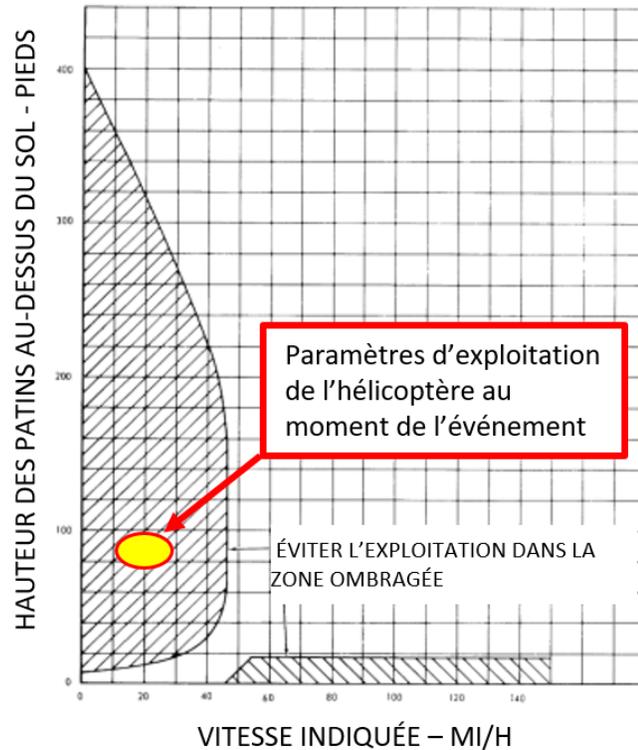
Figure 3. Diagramme hauteur/vitesse montrant les paramètres d'exploitation de l'hélicoptère au moment de l'événement (Source : Bell Textron Inc., Bell Model 206B Rotorcraft Flight Manual, avec annotations du BST)

Le manuel de vol du giravion Bell 206B³ comprend un diagramme hauteur/vitesse (figure 3), qui présente des renseignements et des conseils aux pilotes sur l'utilisation sécuritaire de l'hélicoptère. Le diagramme hauteur/vitesse définit les conditions dans lesquelles un atterrissage sécuritaire peut être effectué après une panne de moteur en vol (urgence). Une note figurant sur le diagramme encourage les pilotes à éviter l'exploitation dans la zone ombragée.

On souhaite rappeler aux pilotes que le fait de piloter un aéronef à basse altitude laisse peu de marge d'erreur et réduit le temps et l'altitude disponibles pour gérer efficacement tout état imprévu de l'aéronef.

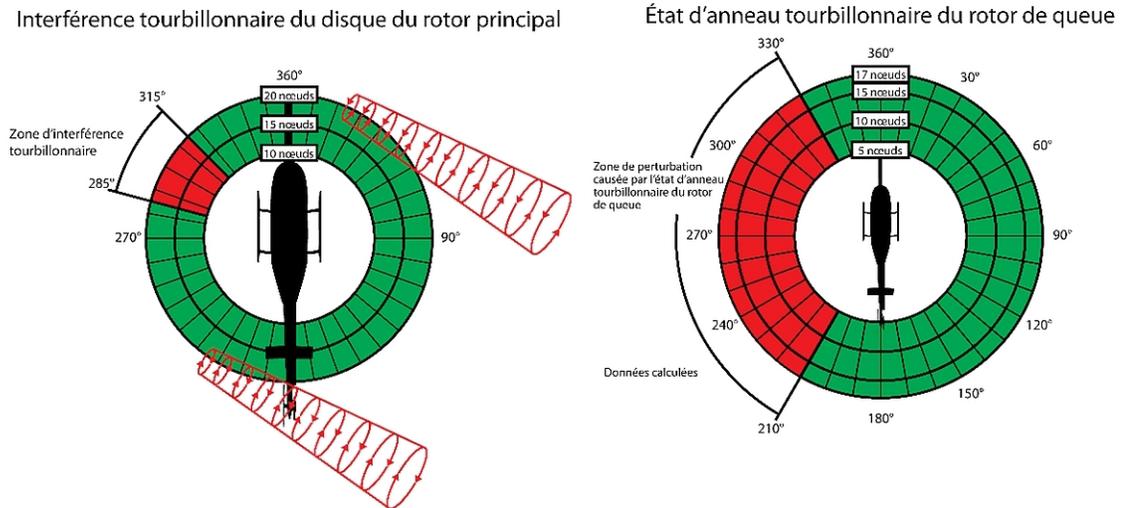
Quatre régions azimutales de vent relatif⁵ peuvent créer un environnement propice à la perte d'efficacité du rotor de queue (figure 5) :

- vent tourbillonnaire du disque du rotor principal (vents du 285° au 315° par rapport à l'hélicoptère);
- stabilité en girouette (vents du 120° au 240°);
- anneau tourbillonnaire du rotor de queue (vents du 210° au 330°); ou
- perte de portance de translation (vents de tous les azimuts)⁶.

Un mouvement de lacet intempestif peut constituer une menace importante en vol à faible vitesse dans des régimes à haute puissance, et lorsqu'un hélicoptère est utilisé dans des régions azimutales de vent critiques. Lors de l'événement à l'étude, la masse de l'hélicoptère était inférieure d'environ 280 livres à sa masse brute maximale, et il était en vol stationnaire hors de l'effet de sol (à 80 pieds AGL). Les vents étaient en rafales et turbulents, et ils soufflaient de la gauche de l'hélicoptère au moment de la fin du virage. Étant donné que la trajectoire finale de l'hélicoptère était de 343°V (330°M) et que le vent rencontré provenait probablement de la direction générale de 300°V (287°M), le vent relatif était environ 45° à gauche du nez de l'hélicoptère (315° sur la figure 5) et était un peu plus faible que les 25 nœuds enregistrés à l'altitude de croisière. Par conséquent, l'hélicoptère fonctionnait dans un régime à haute puissance, dans les régions azimutales de vent critiques de

l'interférence tourbillonnaire du disque du rotor principal et de l'état d'anneau tourbillonnaire du rotor de queue.

Certaines opérations d'hélicoptère, comme les vols de relevés fauniques à faible vitesse, se prêtent davantage au risque d'une perte d'efficacité du rotor de queue que d'autres opérations. En plus de comprendre les caractéristiques d'une perte d'efficacité du rotor de queue pour leur type d'hélicoptère en particulier, les pilotes doivent porter une attention particulière à la vitesse anémométrique, à la hauteur et au vent relatif pour s'assurer que soit les conditions de perte d'efficacité du rotor de queue sont évitées, soit le pilote les reconnaît et réagit immédiatement.
